# NAF Bruktbiltest

**Testdato**  
26.11.2025

| <b>Bilmerke</b> | Audi | <b>Motorstørrelse</b> | - cm <sup>3</sup> |
| <b>Modell</b> | e-tron Sportback 50 | <b>Motoreffekt</b> | 115 kW |

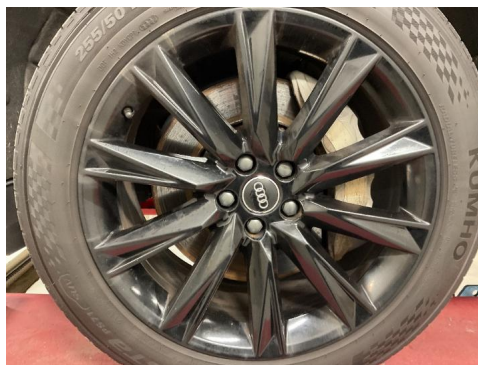
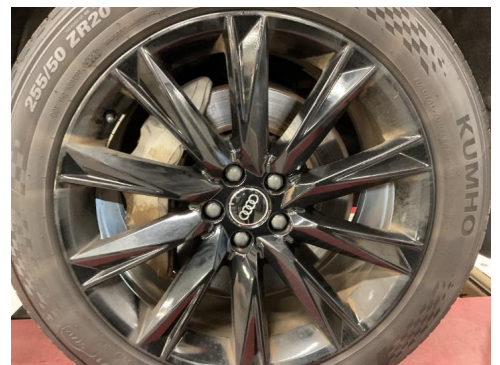
29. Bremseskiver

| Ref.Id | Opplysning | Resultat | Beskrivelse |
|---|---|---|---|
| 6.16 | Bremseskiver | Overflaterust eller mindre enn 25% av overflaten rustet | Venstre foran, Høyre foran |

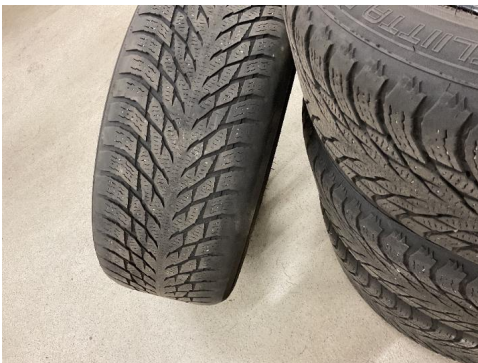
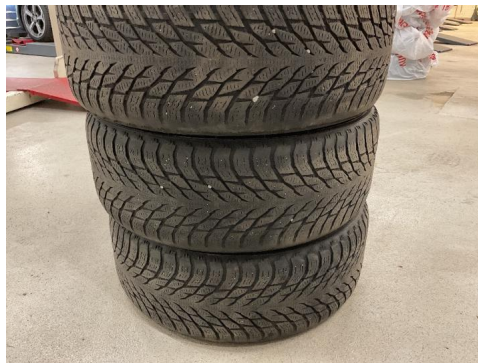
31. Ekstra hjulsett

| Ref.Id | Repareres | Resultat | Beskrivelse |
|---|---|---|---|
| 67.7 | Ekstra hjulsett | Dekk er skjevslitt: | 4 dekk |

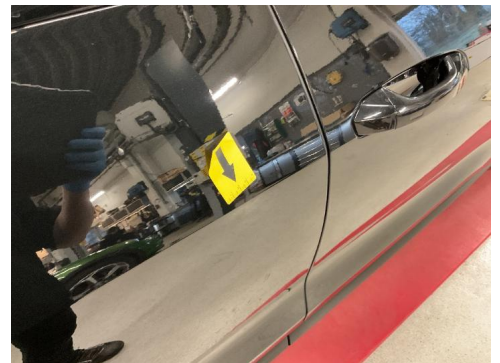
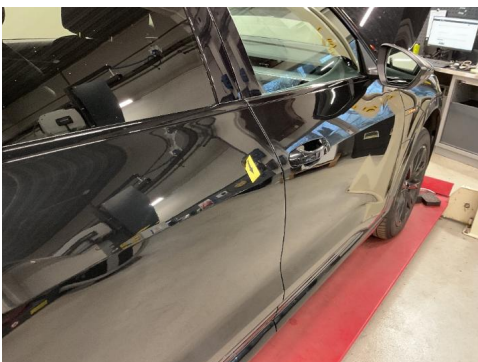
33. Lakk / karosseri utvendig

| Ref.Id | Opplysning | Resultat | Beskrivelse |
|---|---|---|---|
| 86.19 | Lakk / karosseri utvendig | Småbulker: | Høyre bakdør |

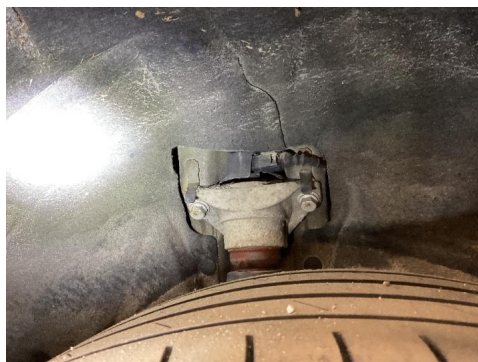
35. Støtdempere

| Ref.Id | Repareres | Resultat | Beskrivelse |
|---|---|---|---|
| 75.9 | Støtdempere | * Skade på kontakt på luftfjær høyre bak | |
