OPEL MERIVA 101 HK MANUELL FORHJULSDRIFT

TESTDATO: 18.11.2025

AE30375

NBF Tilstandsrapport er utarbeidet av Norges Bilbransjeforbund og Forbrukerrådet.

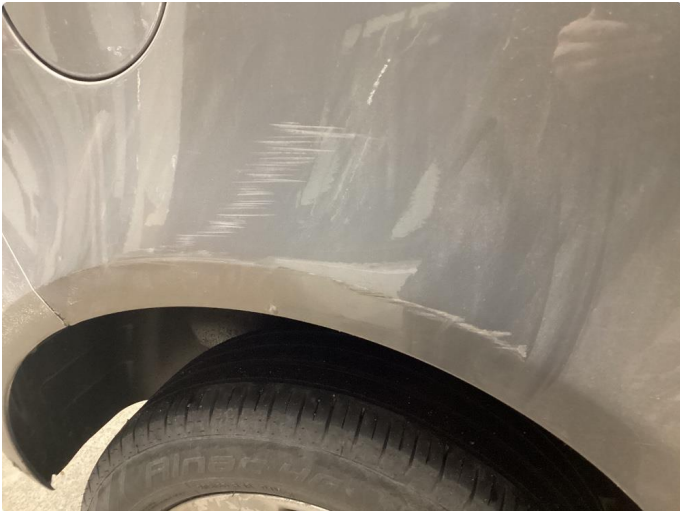
| Punkt | Beskrivelse | Plassering |
|---|---|---|
| 1.1 Lakk | generelt mye riper | |

1.1 Generelt mye riper

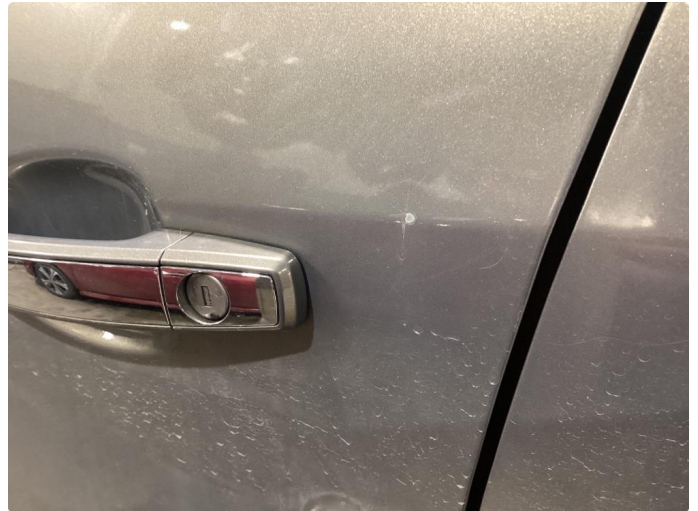
| Punkt | Beskrivelse | Plassering |
|---|---|---|
| 1.2 Døråpning | bulk | |

1.2 Bulk

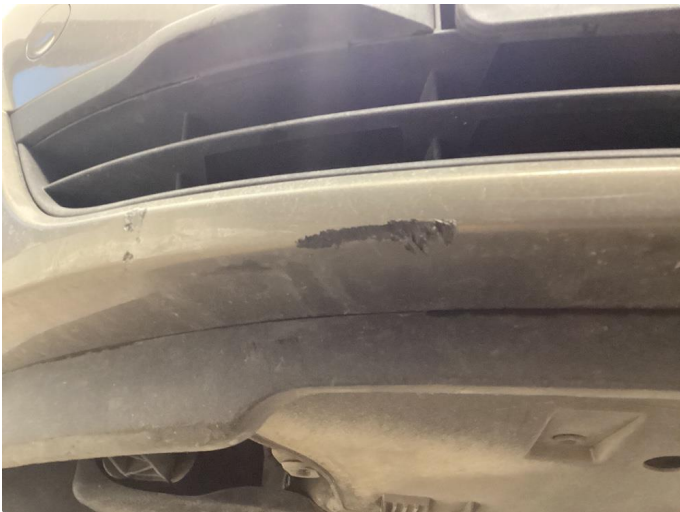
| Punkt | Beskrivelse | Plassering |
|---|---|---|
| 1.3 Støtfanger | ripe(r) ned til grunning | |

1.3 Ripe(r) ned til grunning

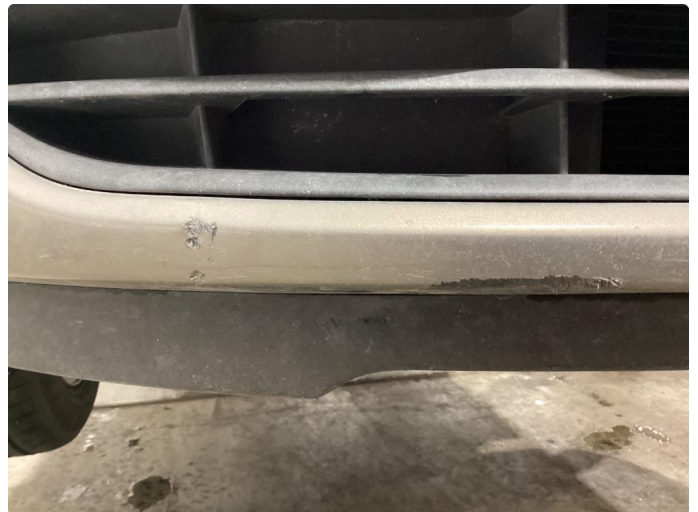
1.3 Ripe(r) ned til grunning

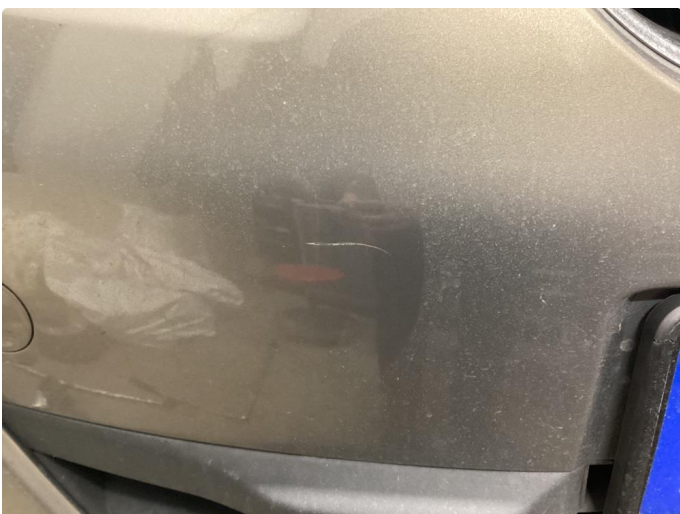
1.3 Ripe(r) ned til grunning

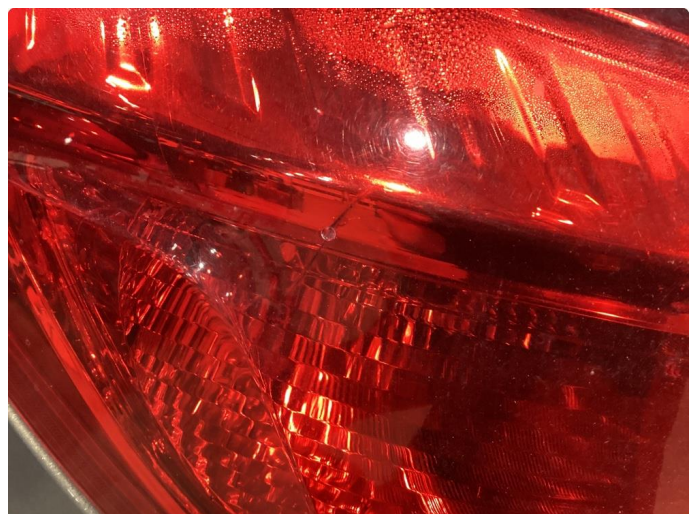
| Punkt | Beskrivelse | Plassering |
|---|---|---|
| 2.1 Lys bak | krakelering i plast | |

2.1 Krakelering i plast
