# NAF Bruktbiltest

**Testdato**  
27.11.2025

| Bilmerke | Skoda | Motorstørrelse | 1395 cm <sup>3</sup> |
| Registreringsnr. | LJ56803 | Drivstofftype | Bensin |

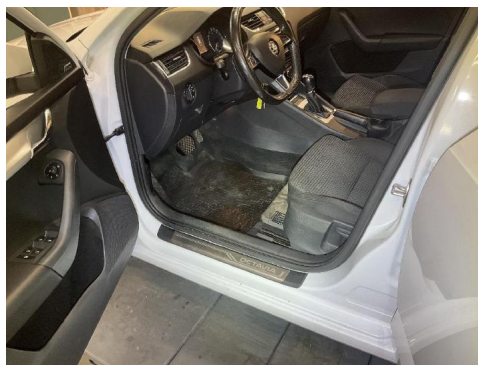
29. Døråpning

| Ref.Id | Repareres | Resultat | Beskrivelse |
|---|---|---|---|
| 97.3 | Døråpning | Rust: | |

| Ref.Id | Opplysning | Resultat | Beskrivelse |
|---|---|---|---|
| 97.5 | Døråpning | Sår eller skade: | Venstre bakdør |
| 97.7 | | Rust: | Venstre fordør, Venstre bakdør |

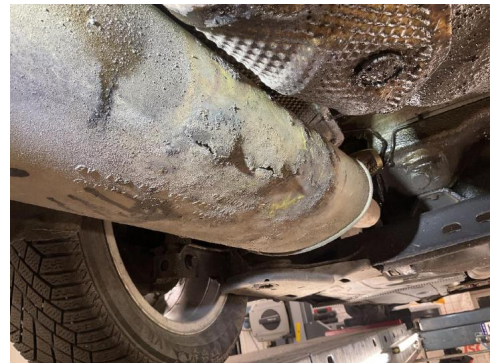
33. Eksosanlegg

| Ref.Id | Opplysning | Resultat | Beskrivelse |
|---|---|---|---|
| 33.13 | Eksosanlegg | Betydelig rust i eksosanlegg | |

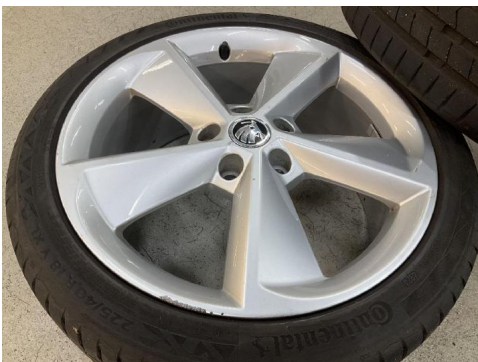
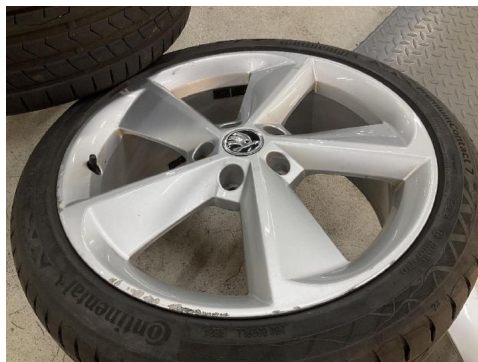
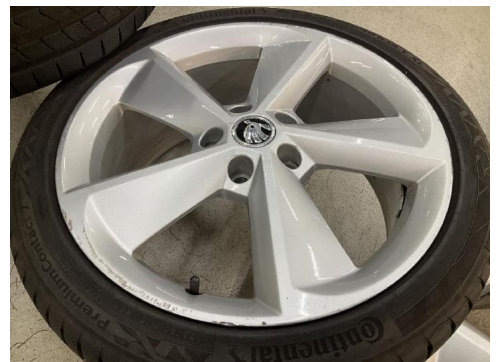
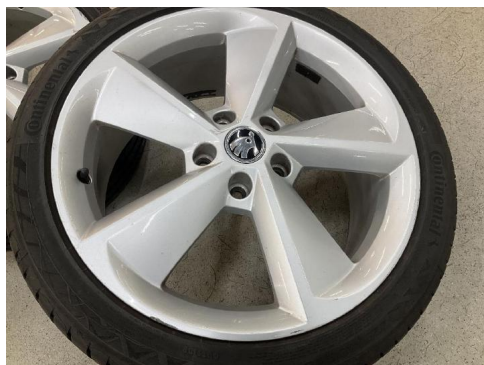
| Ref.Id | Opplysning | Resultat | Beskrivelse |
|---|---|---|---|
| 67.28 | Ekstra hjulsett | Ripe/slitasje | 4 felger |

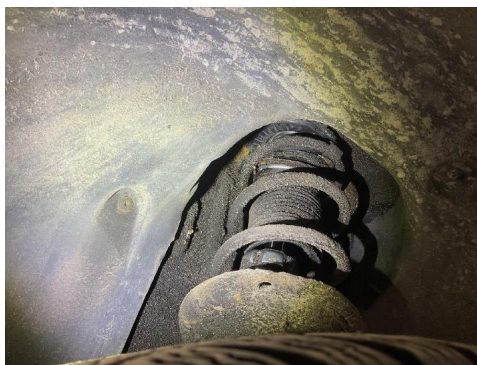
38. Fjærer / fjærbein

| Ref.Id | Repareres | Resultat | Beskrivelse |
|---|---|---|---|
| 77.2 | Fjærer / fjærbein | Fjæren sitter ikke i sporet sitt: | Venstre foran |
| 77.10 | | * Skadet innfestning av svinglager - venstre side foran. | |

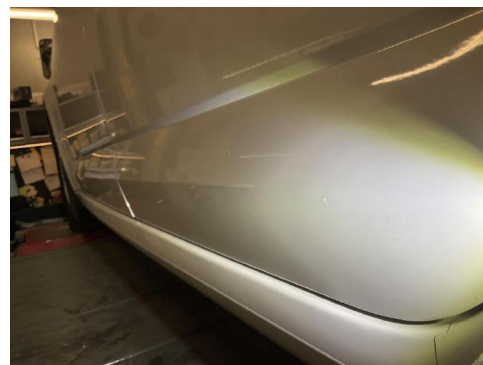
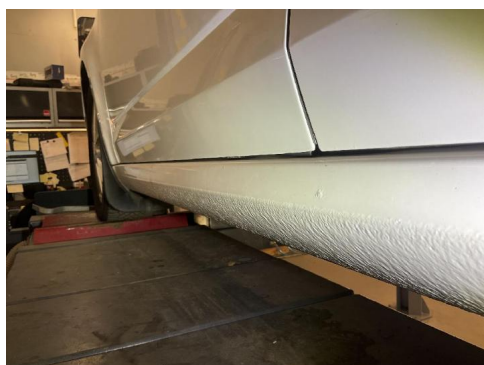
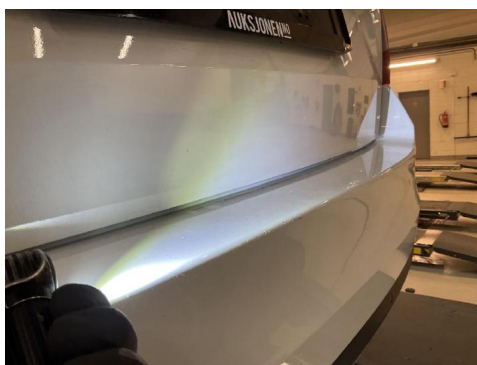
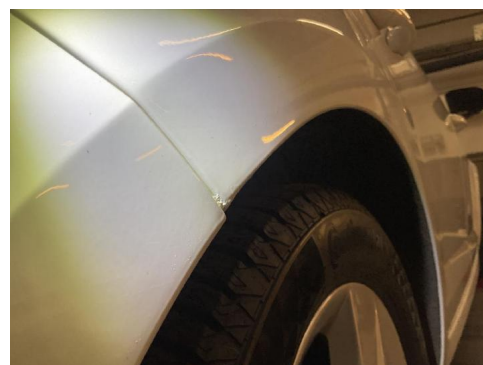
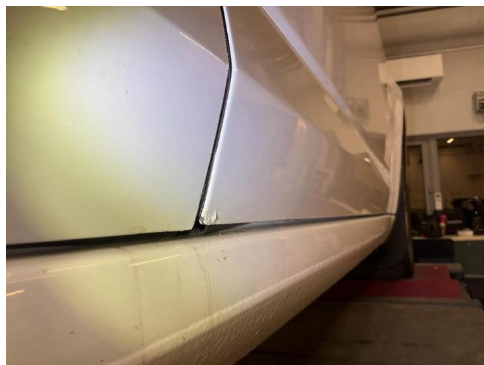
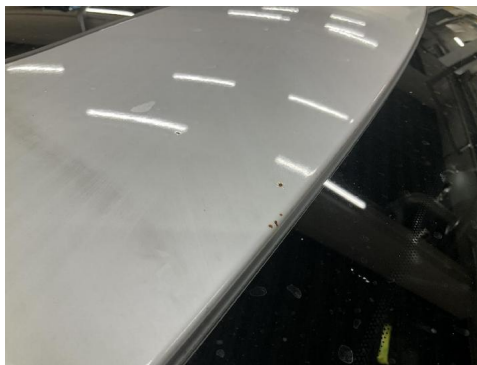
| Ref.Id | Opplysning | Resultat | Beskrivelse |
|---|---|---|---|
| 86.22 | Lakk / karosseri utvendig | Små lakkblærer: | Tak, Høyre fordør, Høyre bakdør, Høyre baksjerm, Venstre sidekanal, Venstre bakdør |
| 86.35 | | * Diverse småbulker/lakkriper/steinsprut. | |

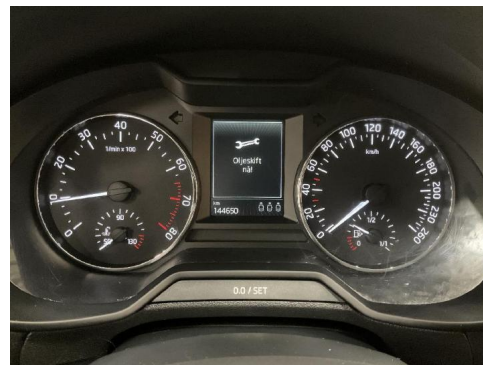
45. Service/ Dokum.

| Ref.Id | Repareres | Resultat | Beskrivelse |
|---|---|---|---|
| 4.8 | Service/ Dokum. | Aktivert serviceindikator | |

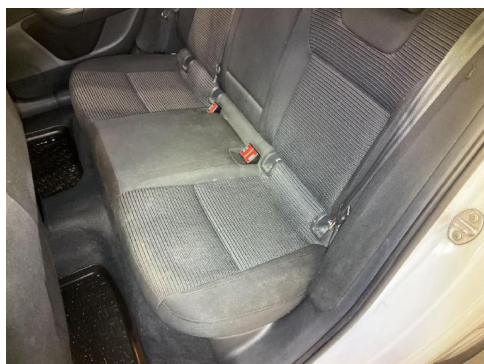
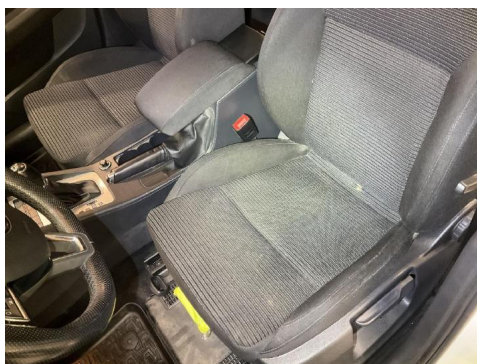
| Ref.Id | Repareres | Resultat | Beskrivelse |
|---|---|---|---|
| 98.2 | Seter | Misfarget/skittent: | Venstre bak, Midten bak, Venstre foran |
