**CITROËN C4 CACTUS 82 HK AUTOMAT FORHJULSDRIFT**
**TESTDATO: 01.12.2025**
**KODE: 1887518**

**RK82813**

**160 845 KM**

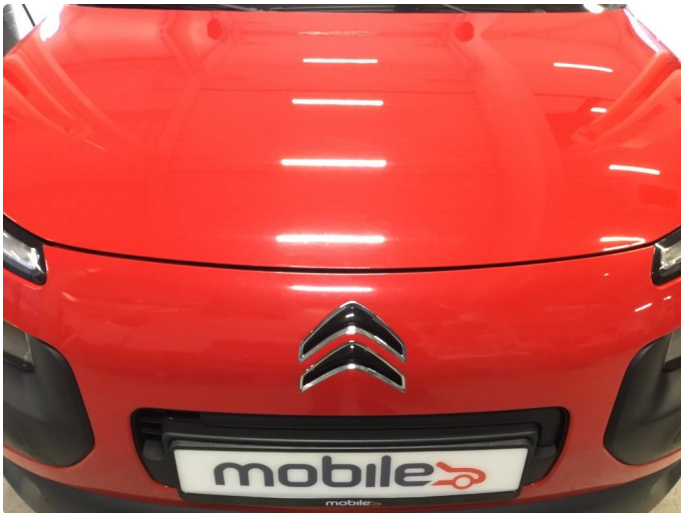
| Punkt | Beskrivelse | Plassering |
|---|---|---|
| 1.1 Panser | steinsprut | høyre foran - venstre foran - midten foran |

1.1 Steinsprut

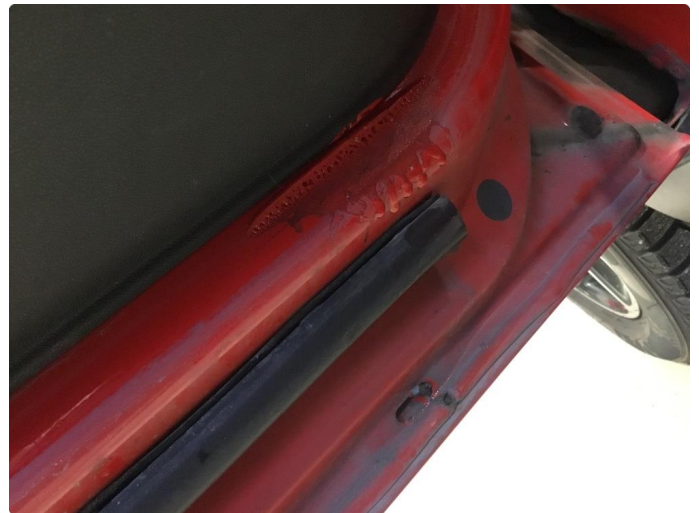
| Punkt | Beskrivelse | Plassering |
|---|---|---|
| 1.2 Dører | lakk flasser | venstre foran |

1.2 Lakk flasser

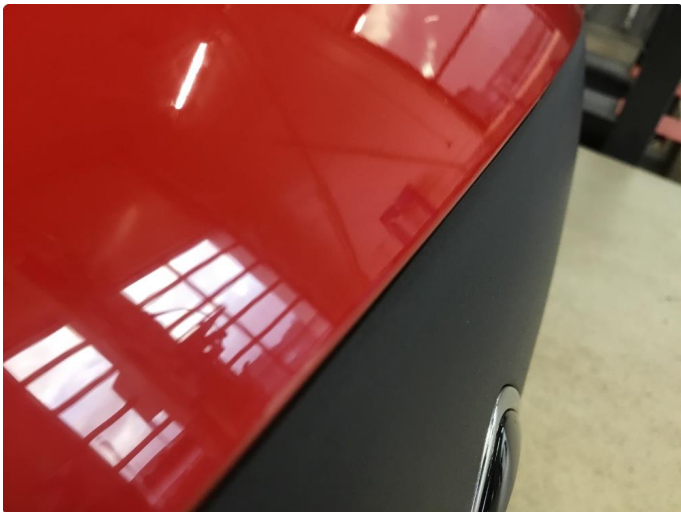
| Punkt | Beskrivelse | Plassering |
|---|---|---|
| 1.3 Bakluke | lakk flasser | midten bak |

1.3 Lakk flasser

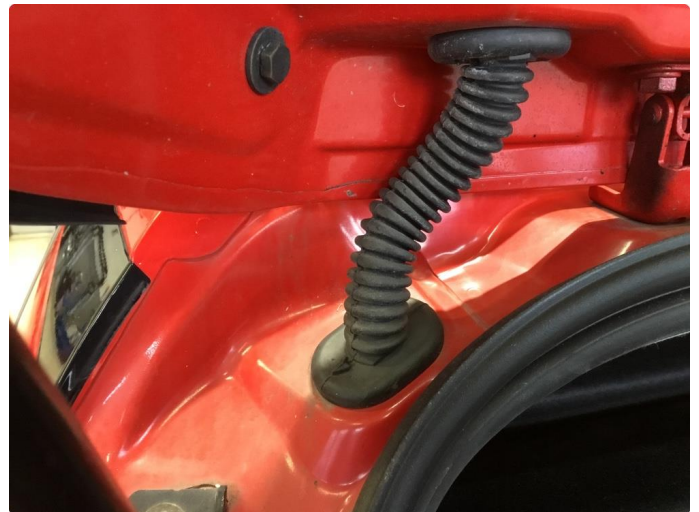
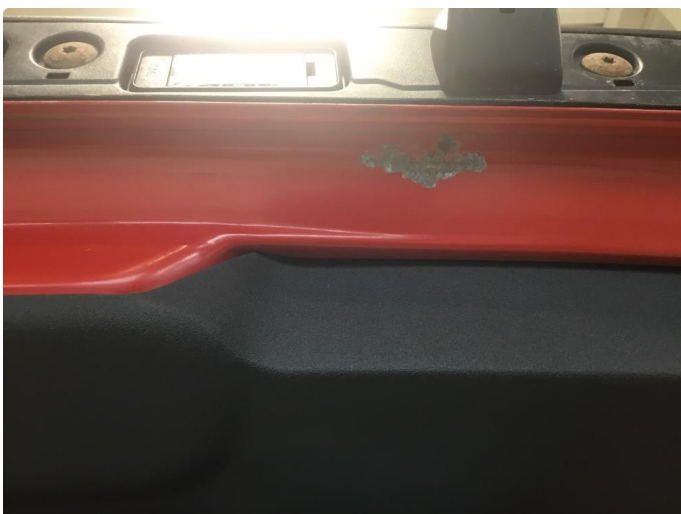
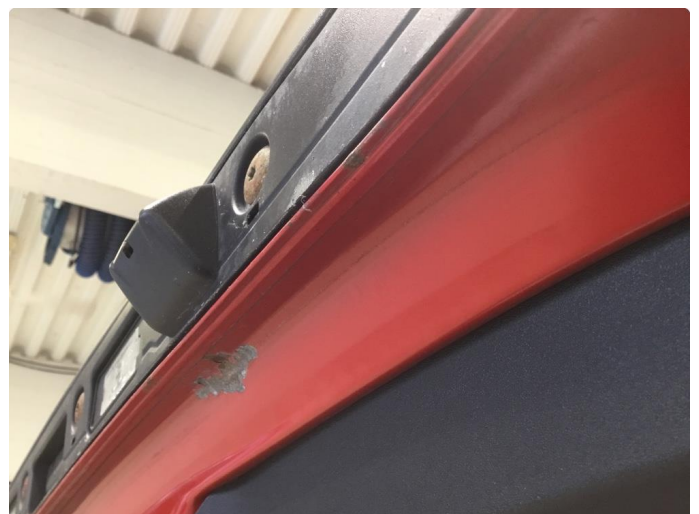
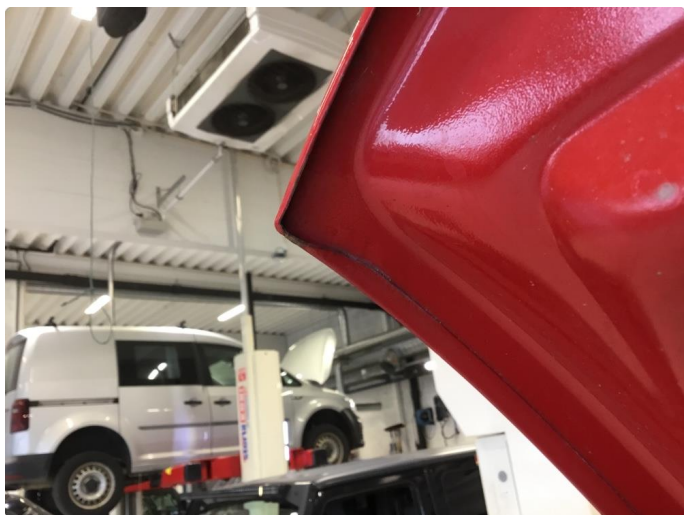
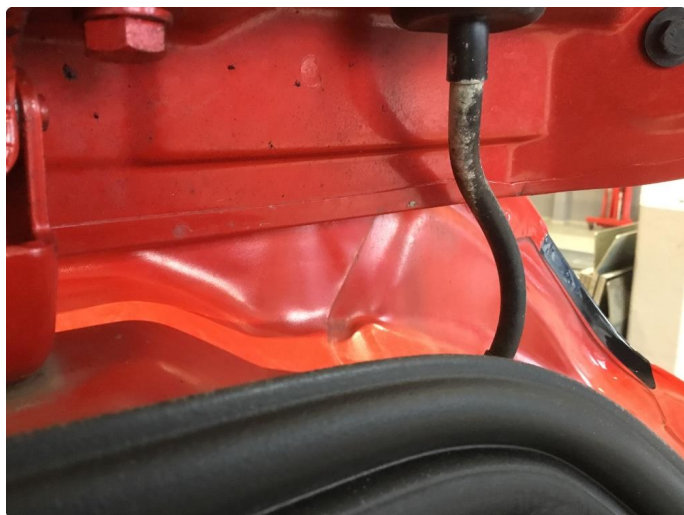
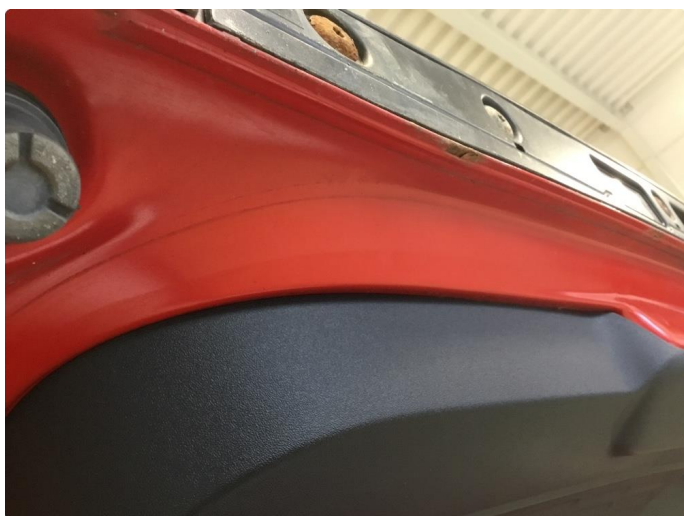
| Punkt | Beskrivelse | Plassering |
|---|---|---|
| 1.4 Bakluke | lakk flasser | bak |

1.4 Lakk flasser

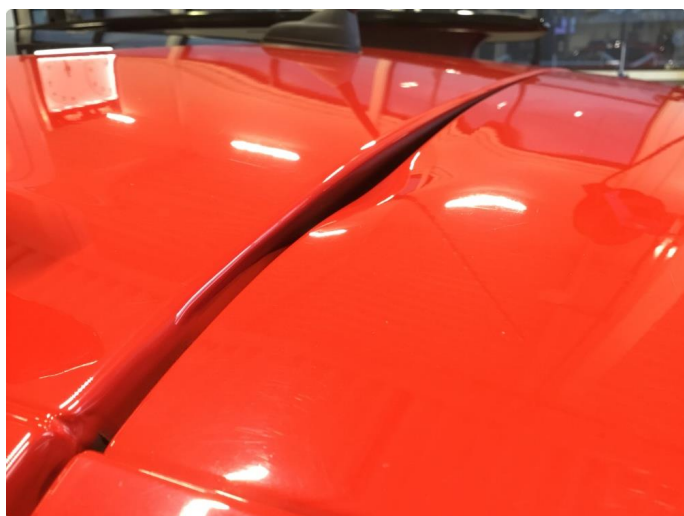
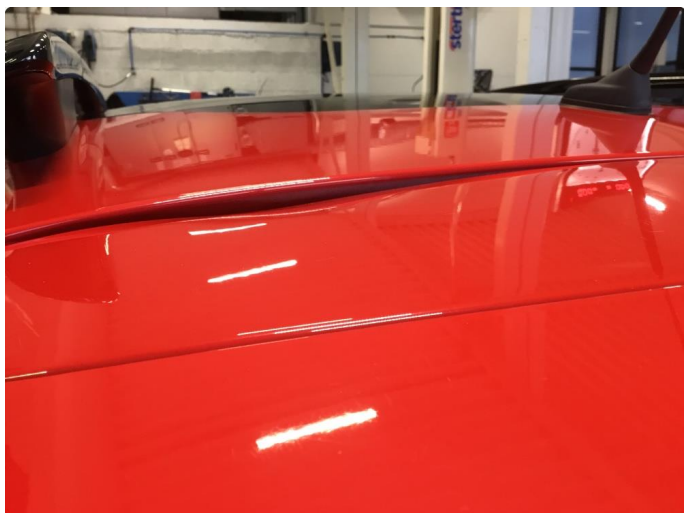
| Punkt | Beskrivelse | Plassering |
|---|---|---|
| 1.5 Bakluke | bulk | oppe - venstre bak |

1.5 Bulk

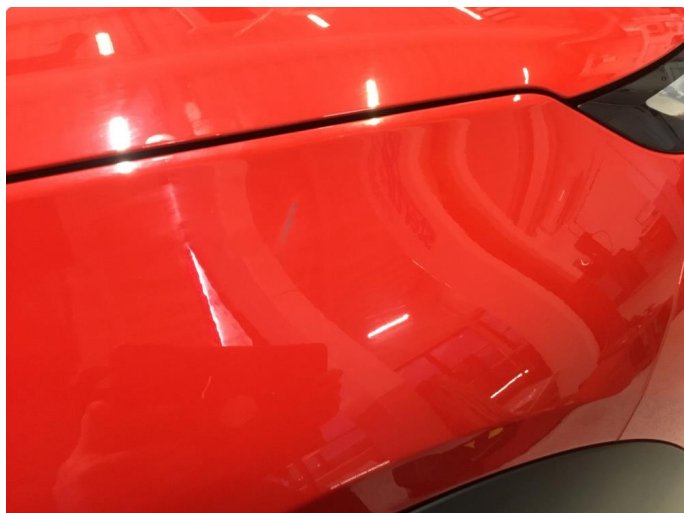
| Punkt | Beskrivelse | Plassering |
|---|---|---|
| 1.6 Skjermer | ripe(r) | høyre foran |

1.6 Ripe(r)

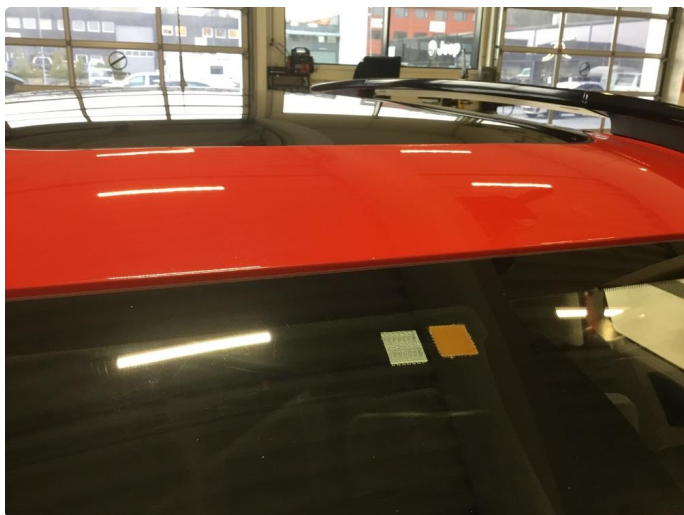
| Punkt | Beskrivelse | Plassering |
|---|---|---|
| 1.7 Tak | steinsprut | midten foran |

1.7 Steinsprut

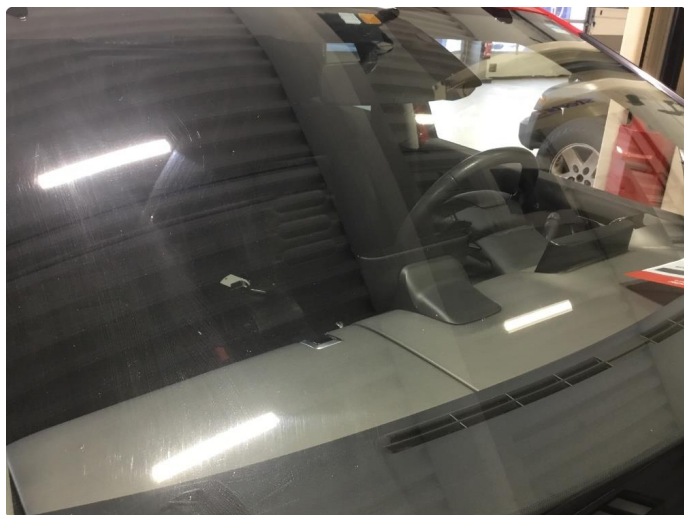
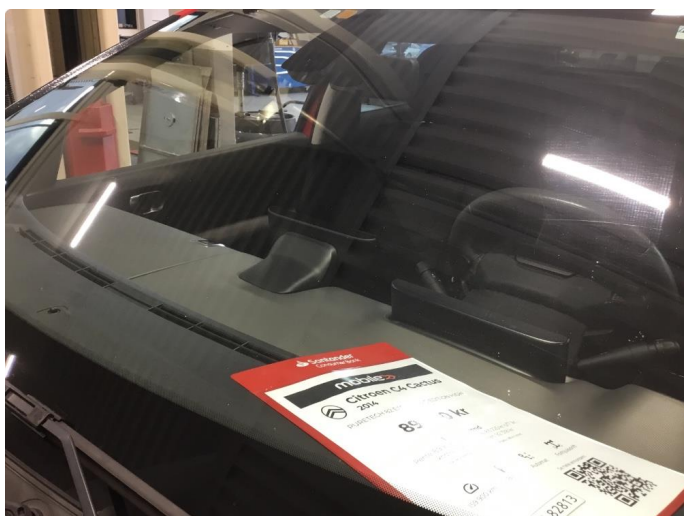
| Punkt | Beskrivelse | Plassering |
|---|---|---|
| 1.8 Frontvindu | steinsprut | foran - høyre foran - venstre foran - midten foran |

1.8 Steinsprut

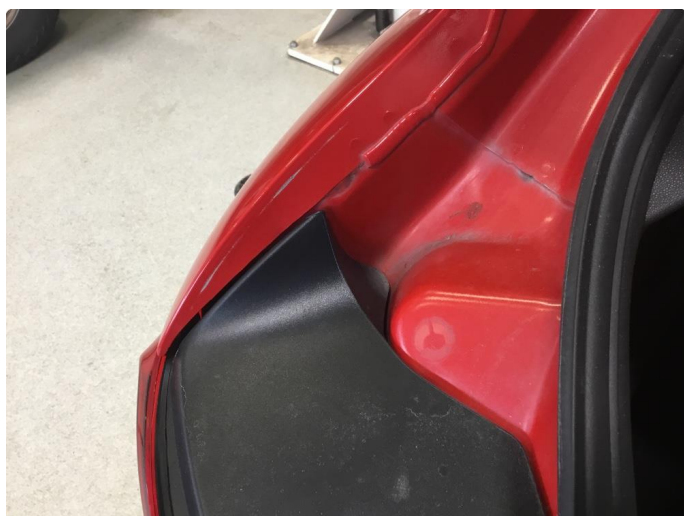
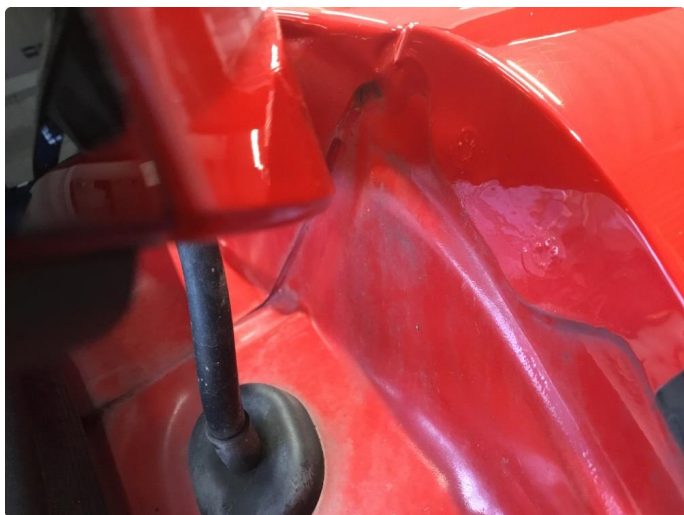
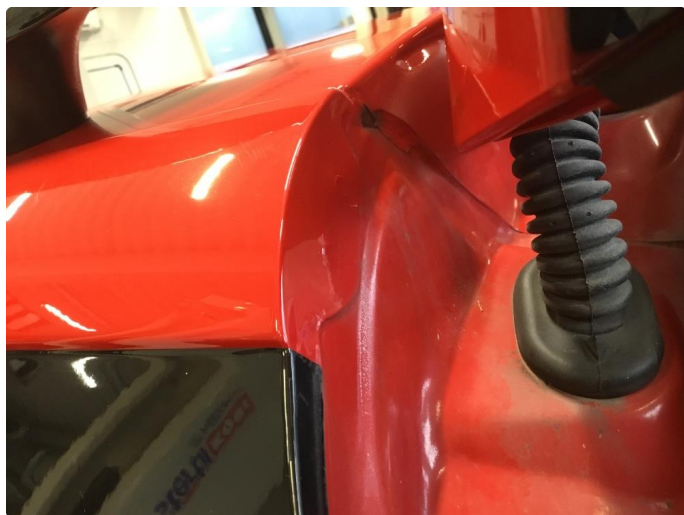
| Punkt | Beskrivelse | Plassering |
|---|---|---|
| 1.9 Kanal | ripe(r) ned til grunning | bak - venstre bak |

1.9 Ripe(r) ned til grunning

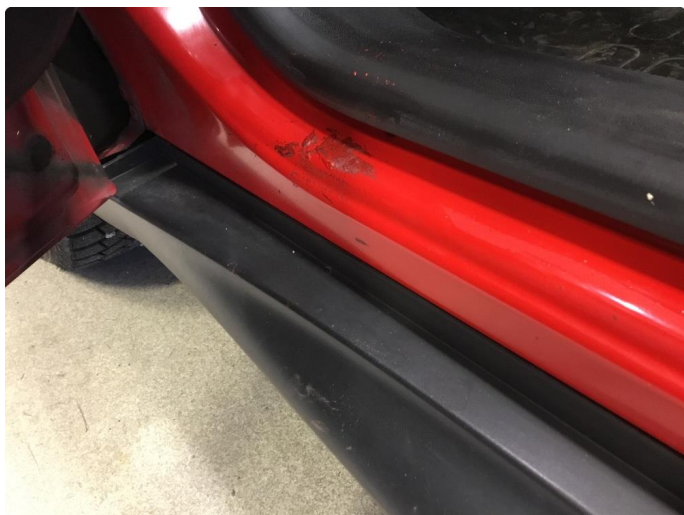
| Punkt | Beskrivelse | Plassering |
|---|---|---|
| 1.10 Kanal | bulk med lakkskade | venstre foran |

1.10 Bulk med lakkskade

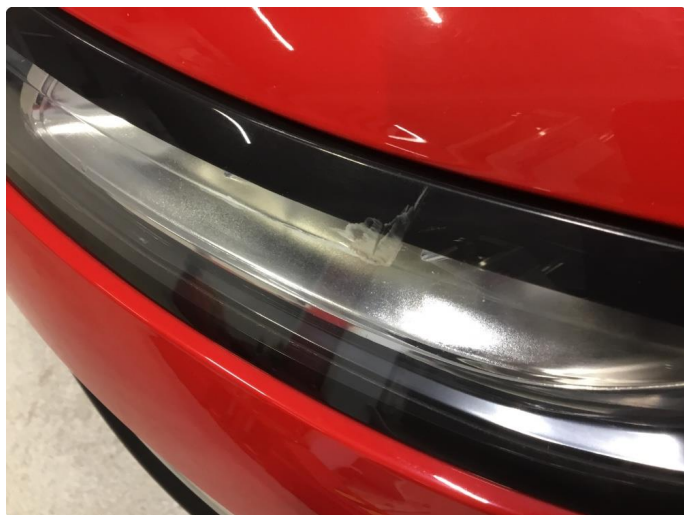
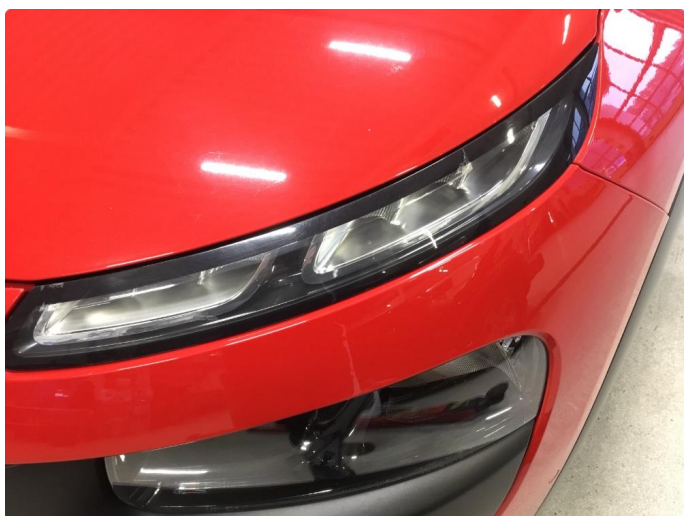
| Punkt | Beskrivelse | Plassering |
|---|---|---|
| 2.1 Lys foran | riper i glass | foran - oppe - venstre foran |

2.1 Riper i glass
