# NAF Bruktbiltest

**Testdato**  
27.11.2025

| Bilmerke | Mazda | Motorstørrelse | 1998 cm <sup>3</sup> |
| Registreringsnr. | PX64057 | Drivstofftype | Bensin |

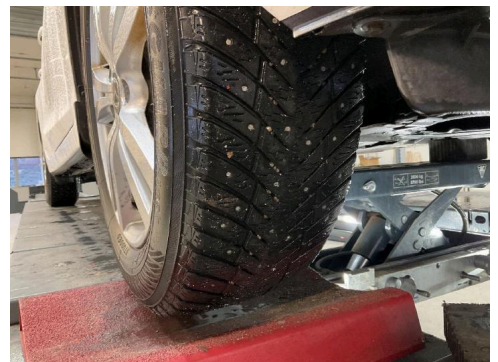
24. Dekk

| Ref.Id | Repareres | Resultat | Beskrivelse |
|---|---|---|---|
| 65.9 | Dekk | Piggdekk med vesentlig avvik (over 50%) i antall pigger: | Høyre foran |

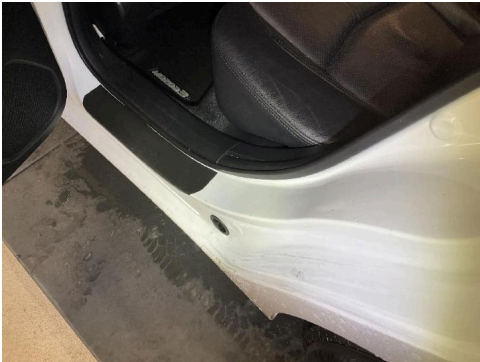
25. Døråpning

| Ref.Id | Repareres | Resultat | Beskrivelse |
|---|---|---|---|
| 97.5 | Døråpning | Sår eller skade: | Venstre bakdør |

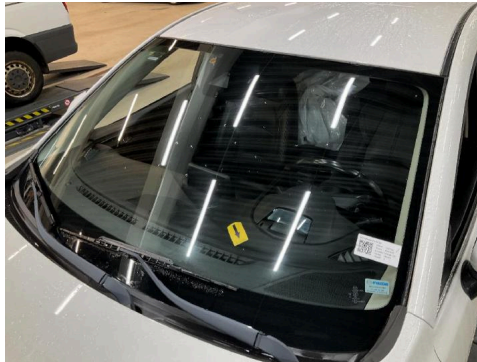
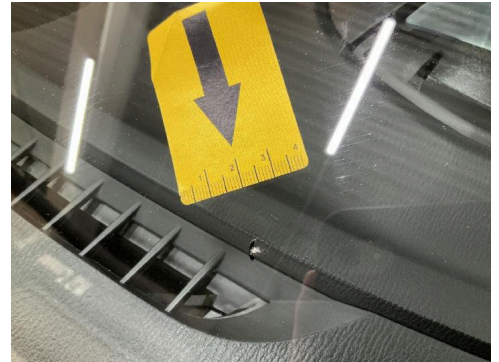
| Ref.Id | Repareres | Resultat | Beskrivelse |
|---|---|---|---|
| 81.2 | Frontrute | En eller flere steinsprutrosetter som ikke er utbedret <ul style="list-style-type: none"><li>Reparasjonsmetode:Reparasjon</li></ul> | |

26. Frontrute

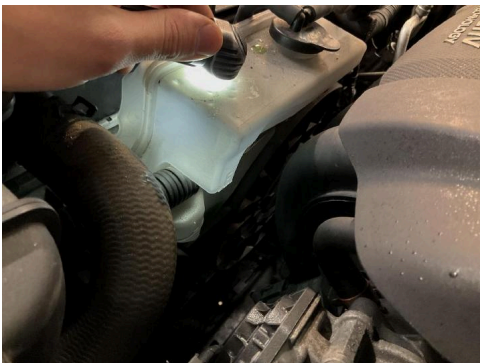
28. Kjølevæske

| Ref.Id | Repareres | Resultat | Beskrivelse |
|---|---|---|---|
| 30.2 | Kjølevæske | Lavt væsknivå | |

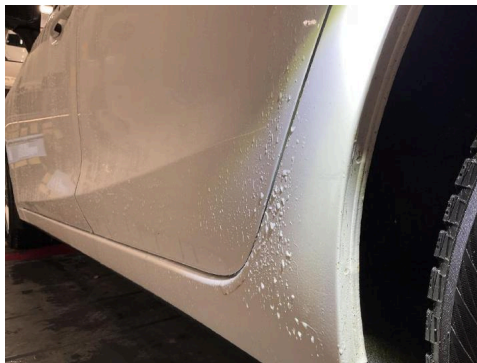
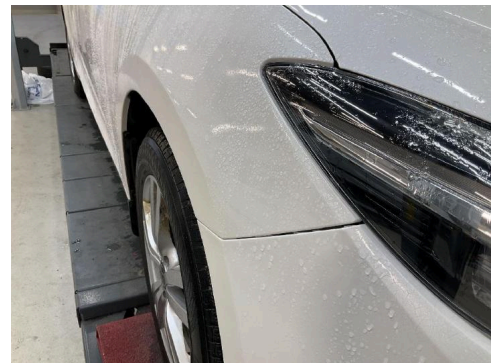
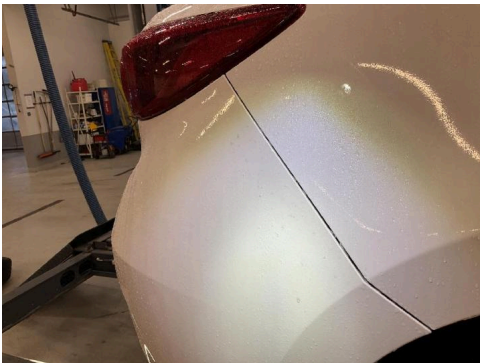
| Ref.Id | Repareres | Resultat | Beskrivelse |
|---|---|---|---|
| 86.18 | Lakk / karosseri utvendig | Diverse småbulker/lakkriper | |
| 86.21 | | Steinsprut: | Venstre forskjerm, Støtfanger foran, Panser |
| 86.27 | | Diverse lakkrust | |
| 86.30 | | Mangelfull oppretting/tilpasning | Støtfanger bak, Støtfanger foran |
| 86.34 | | Bilen er delvis omlakkert: | |

29. Lakk / karosseri utvendig

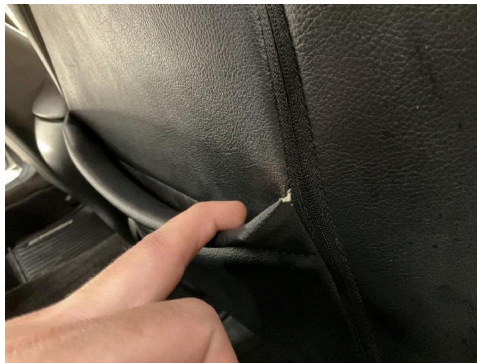
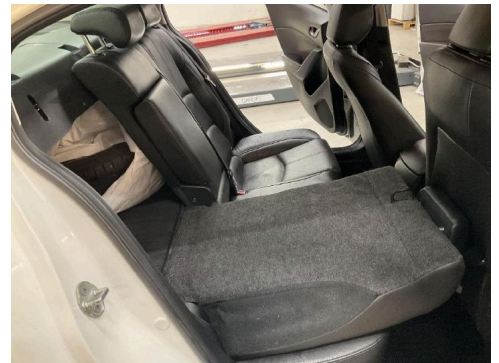
| Ref.Id | Repareres | Resultat | Beskrivelse |
|---|---|---|---|
| 98.3 | Seter | Hull/rift gjennom setetrekk: | Høyre foran |

32. Seter

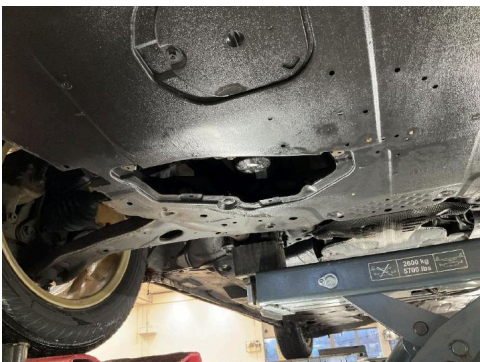
34. Underside

| Ref.Id | Repareres | Resultat | Beskrivelse |
|---|---|---|---|
| 88.13 | Underside | Stedvis rustdannelser i vognbunn/understell | |
| 88.15 | | * Bilen er understellsbehandlet. | |

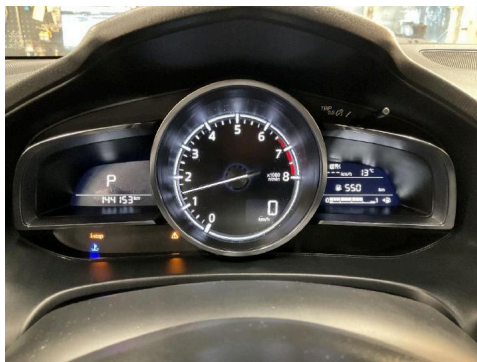
35. Varsellamper utvidet

| Ref.Id | Repareres | Resultat | Beskrivelse |
|---|---|---|---|
| 22.8 | Varsellamper utvidet | * i-stop lampe blinker. | |
