NISSAN LEAF FORHJULSDRIFT

TESTDATO: 28.11.2025

EV28544

NBF Tilstandsrapport er utarbeidet av Norges Bilbransjeforbund og Forbrukerrådet.

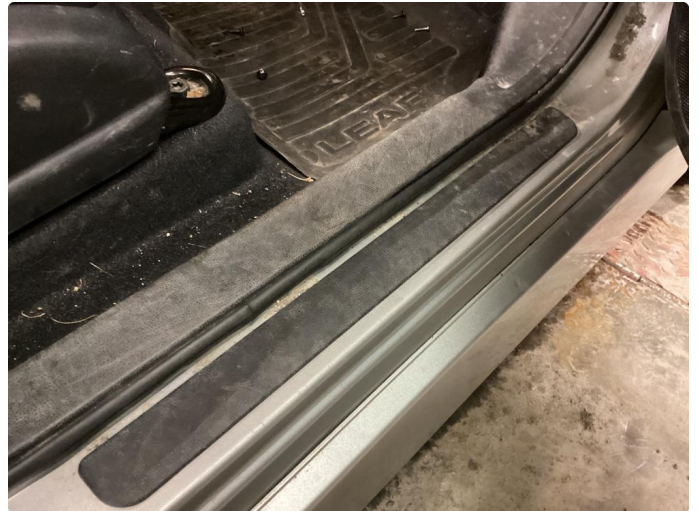
| Punkt | Beskrivelse | Plassering |
|---|---|---|
| 1.2 Døråpning | slitt innsteg | høyre foran |

1.2 Slitt innsteg

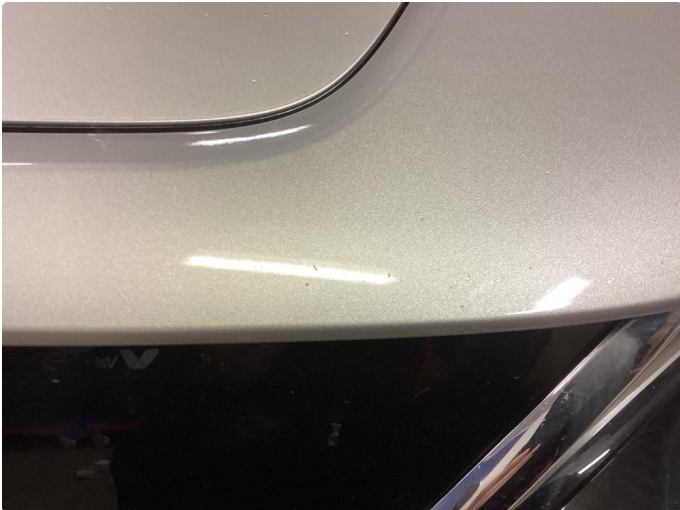
| Punkt | Beskrivelse | Plassering |
|---|---|---|
| 1.3 Støtfanger | steinsprut | foran |

1.3 Steinsprut

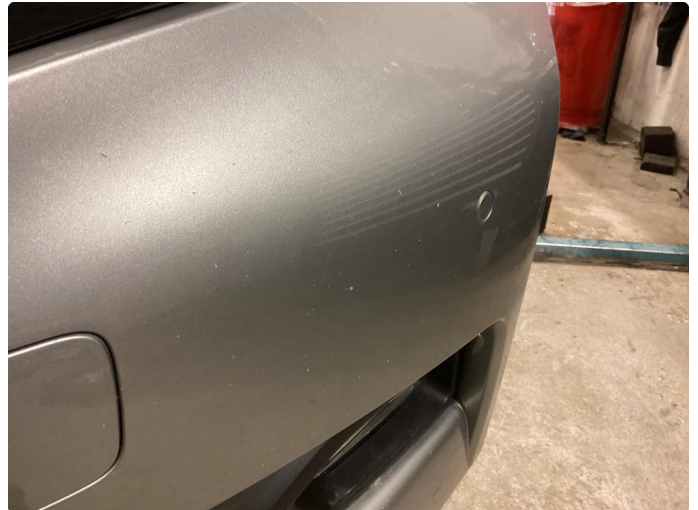
1.3 Steinsprut

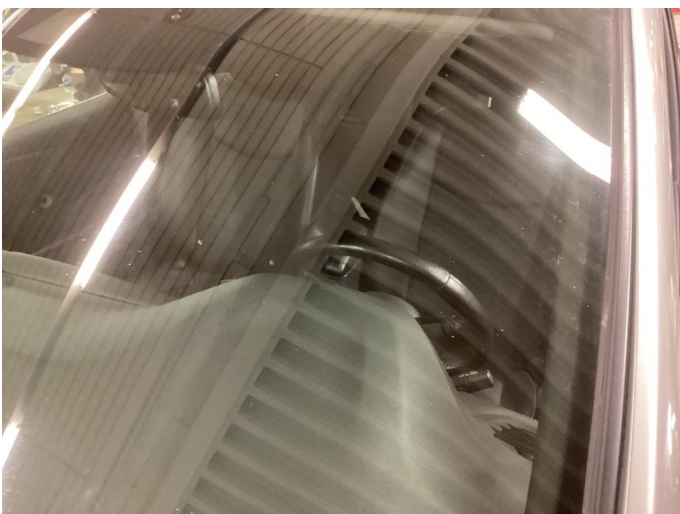
| Punkt | Beskrivelse | Plassering |
|---|---|---|
| 1.4 Frontvindu | små hakk (normalt etter bilens alder) | |

1.4 Små hakk (normalt etter bilens alder)

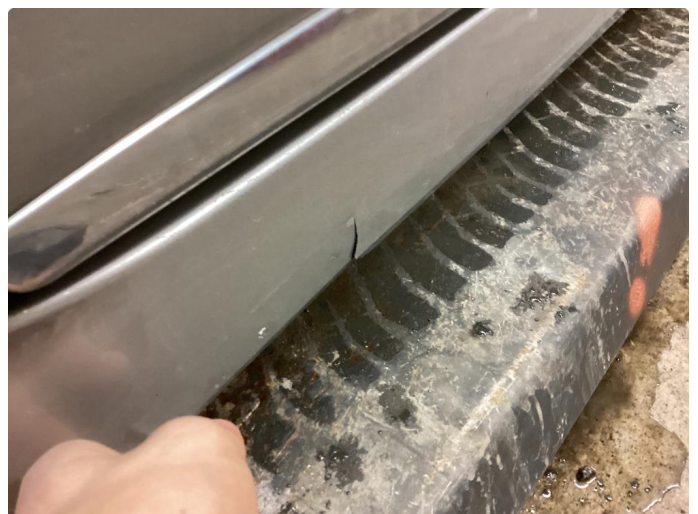
| Punkt | Beskrivelse | Plassering |
|---|---|---|
| 1.5 Kanal | Liten sprekk i deksel under | venstre foran |

1.5 Liten sprekk i deksel under
