# NAF Bruktbiltest

**Testdato**  
28.11.2025

| Bilmerke | BMW I | Motorstørrelse | - cm <sup>3</sup> |
| Registreringsnr. | EL93828 | Drivstofftype | Elektrisk |

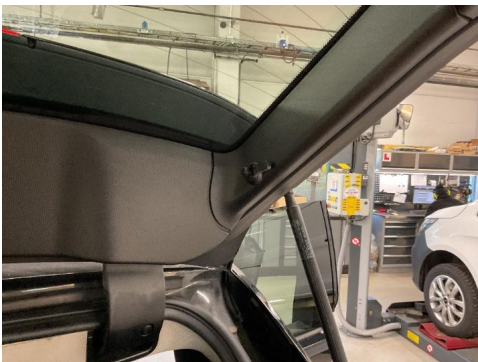
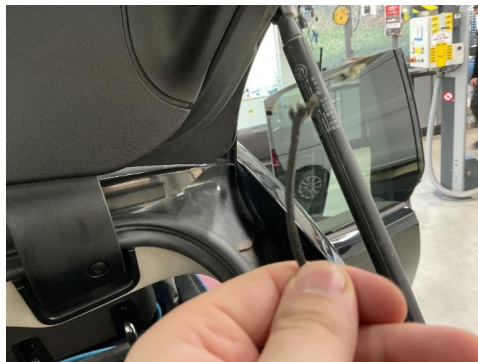
| Ref.Id | Repareres | Resultat | Beskrivelse |
|---|---|---|---|
| 101.4 | Bagasjeromstildekning | Skadet innfesting: | Hattehylle |

34. Bagasjeromstildekning

35. Bagasjeromstildekning

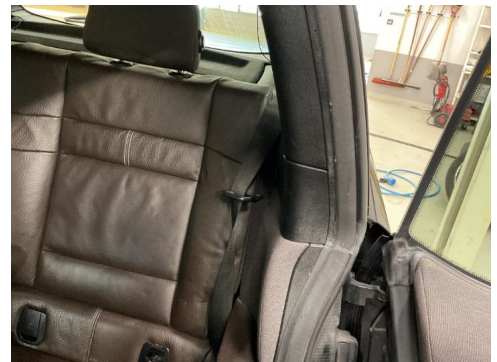
| Ref.Id | Repareres | Resultat | Beskrivelse |
|---|---|---|---|
| 99.7 | Bilbelte | Vridd belte | Venstre bak |

36. Bilbelte

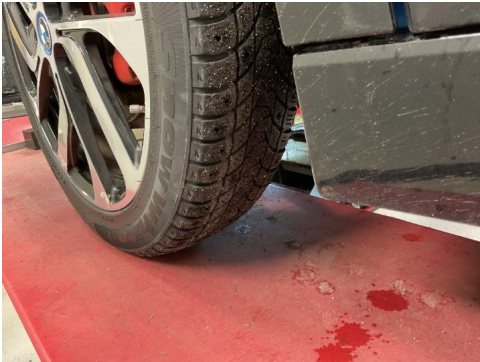
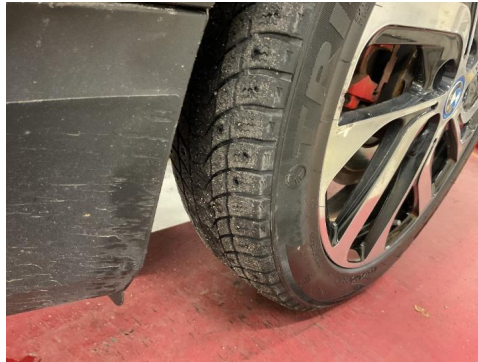
| Ref.Id | Repareres | Resultat | Beskrivelse |
|---|---|---|---|
| 65.9 | Dekk | Piggdekk med vesentlig avvik (over 50%) i antall pigger: | Venstre foran, Venstre bak, Høyre bak, Høyre foran |

37. Dekk

38. Dekk

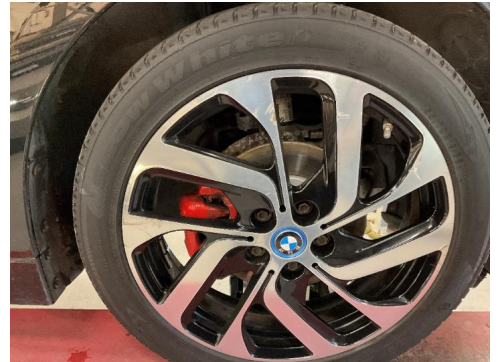
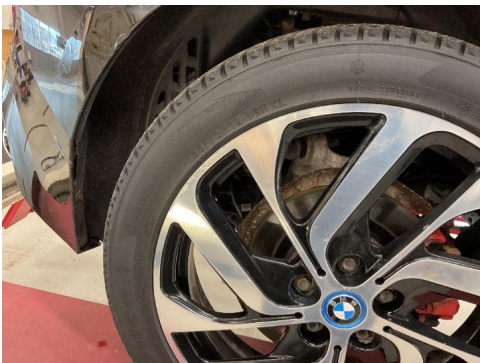
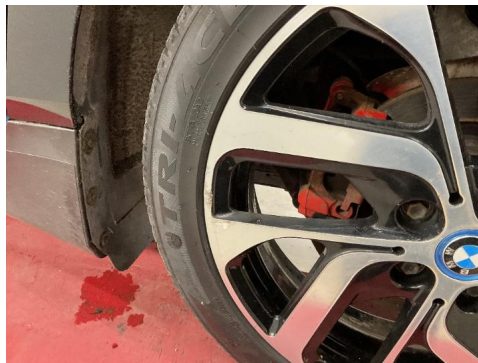
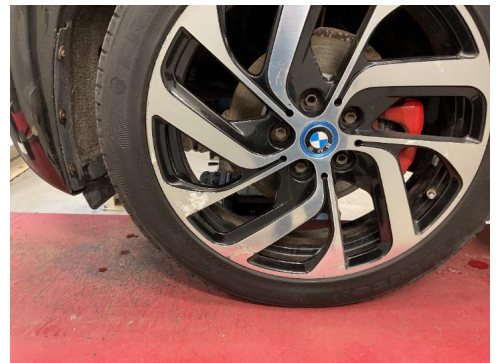
| Ref.Id | Repareres | Resultat | Beskrivelse |
|---|---|---|---|
| 66.8 | Felg | Vesentlig ripe / hakk inn til grunnmaterialet: | Venstre foran, Venstre bak, Høyre bak, Høyre foran |

39. Felg

40. Felg

41. Felg

42. Felg

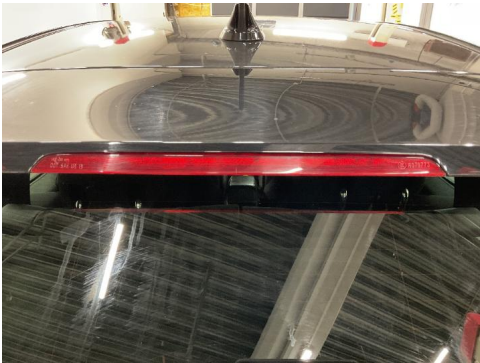
| Ref.Id | Repareres | Resultat | Beskrivelse |
|---|---|---|---|
| 17.15 | Lys | Vann / kondens i lykt: | Midtre bremselys |

43. Lys

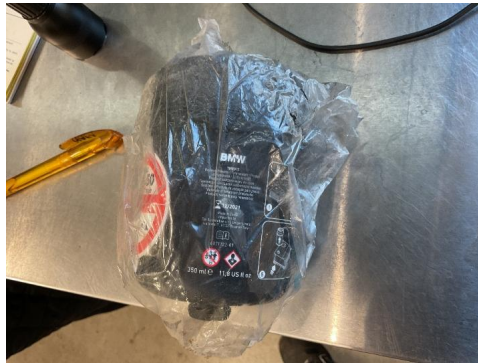
| Ref.Id | Repareres | Resultat | Beskrivelse |
|---|---|---|---|
| 69.6 | Reservehjul / dekkreparasjonssett | Dekkreparasjonssett, holdbarhetsdato har utløpt | |

44. Reservehjul / dekkreparasjonssett

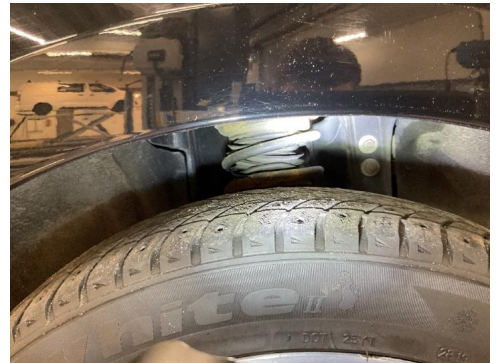
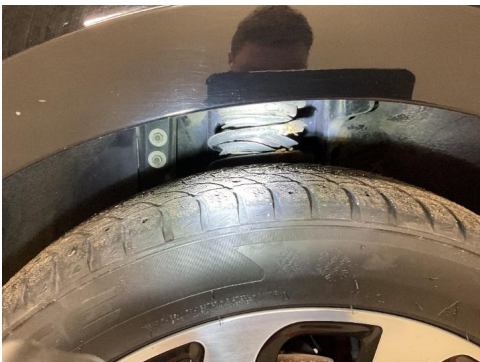
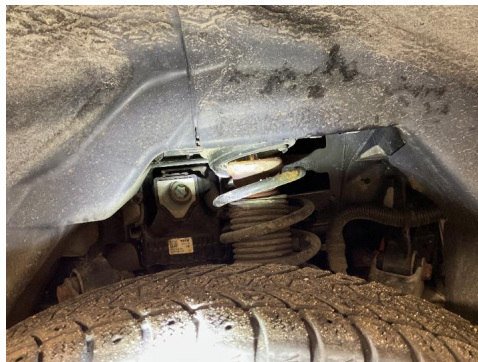
| Ref.Id | Repareres | Resultat | Beskrivelse |
|---|---|---|---|
| 75.4 | Støtdempere | Defekt støvmansjett | Venstre foran, Venstre bak, Høyre foran |

45. Støtdempere

46. Støtdempere

47. Støtdempere

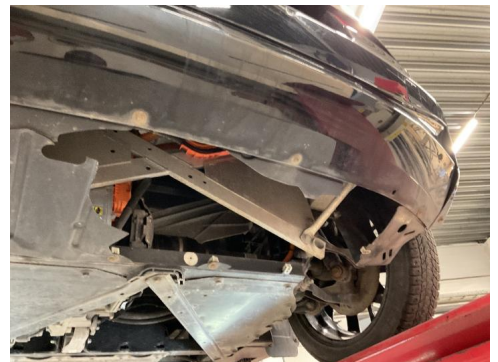
| Ref.Id | Repareres | Resultat | Beskrivelse |
|---|---|---|---|
| 88.2 | Underside | Skadet/løst plastdeksel: | Bak |

48. Underside

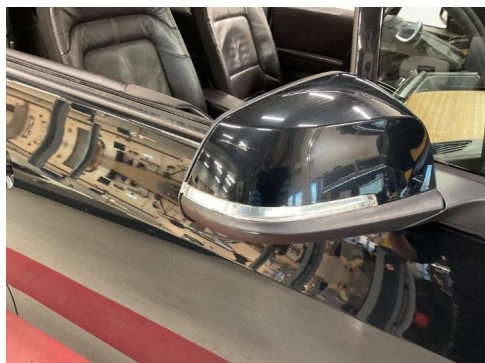
| Ref.Id | Opplysning | Resultat | Beskrivelse |
|---|---|---|---|
| 87.11 | Utvendig speil | Ripe i speilhus: | Høyre |

49. Utvendig speil

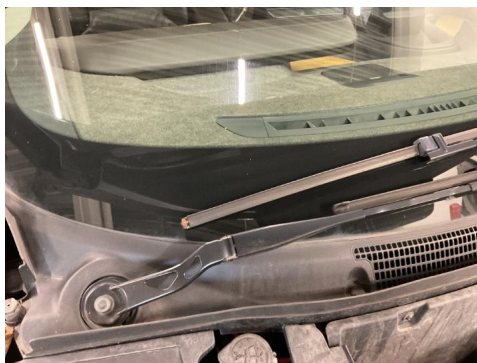
| Ref.Id | Repareres | Resultat | Beskrivelse |
|---|---|---|---|
| 51.7 | Vindusvisker, spyler (foran/ bak) | Dårlig viskerblad: | Foran |

50. Vindusvisker, spyler (foran/bak)
