# Tilstandsrapport

MAZDA MAZDA CX-5 175 HK AUTOMAT 4WD

TESTDATO: 26.11.2025

YN64166

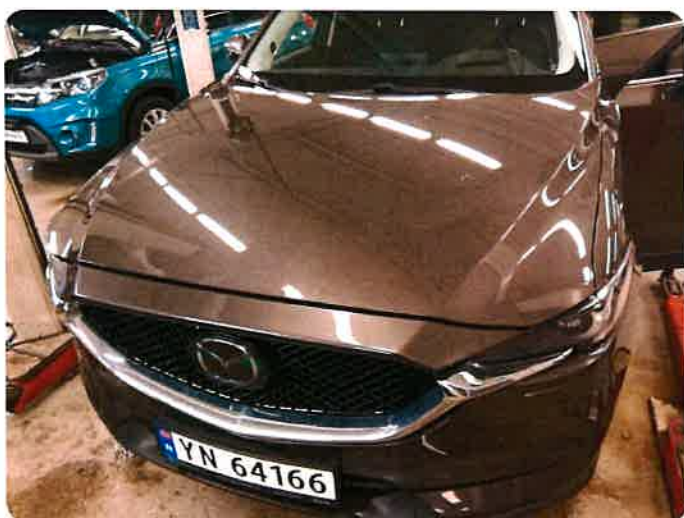
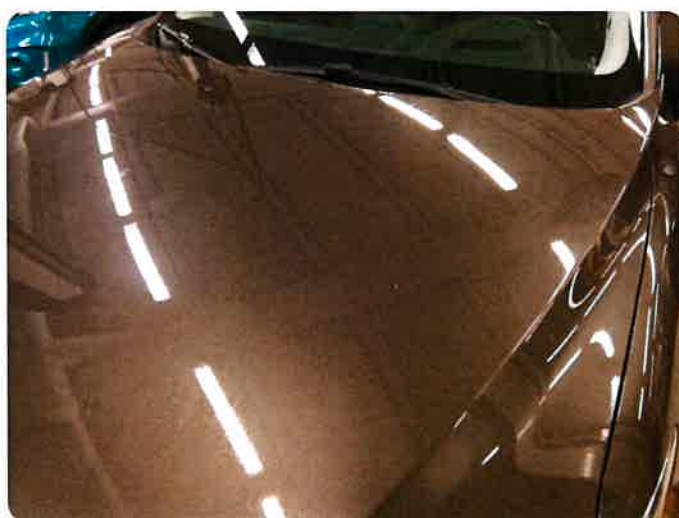
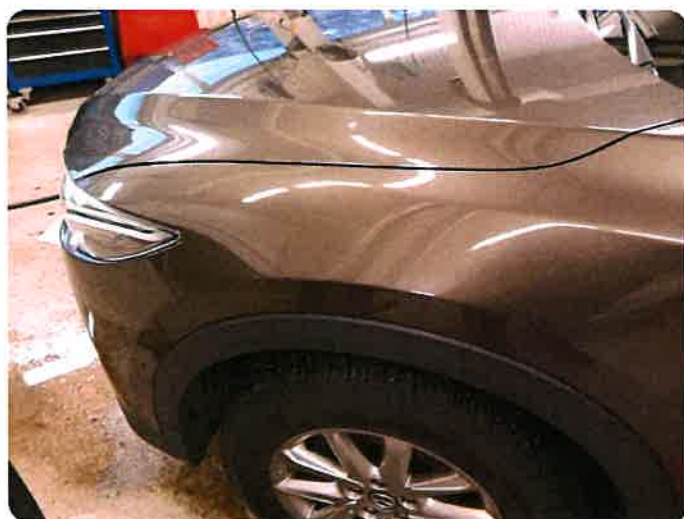
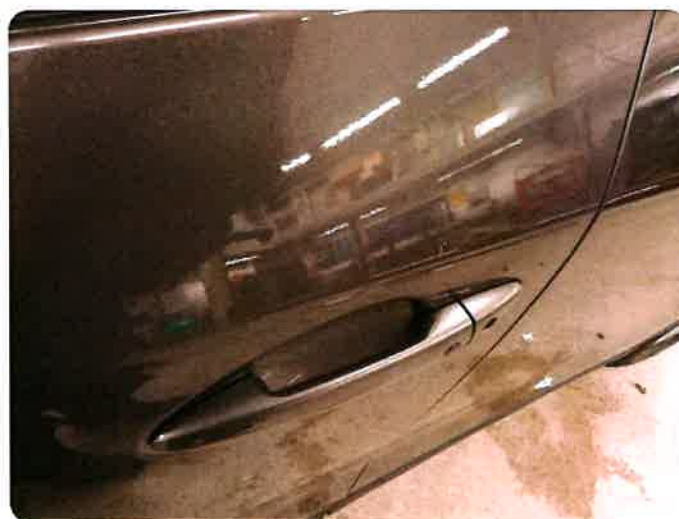
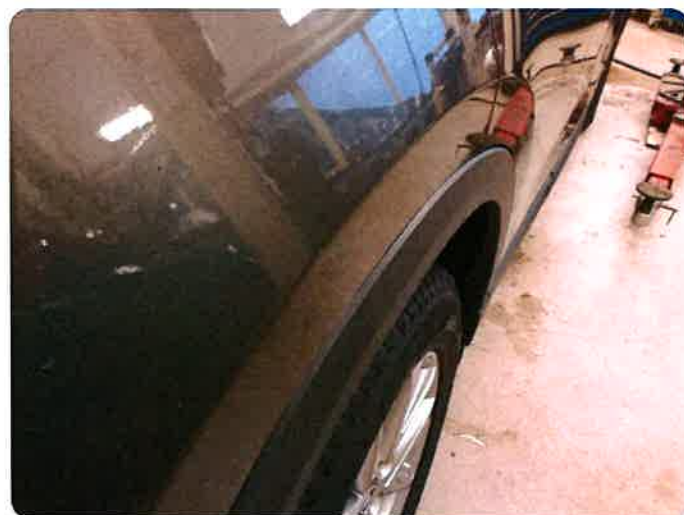
| PUNKT | BESKRIVELSE | PLASSERING | PÅKOST |
|---|---|---|---|
| 1.1 Lakk | Stensprut. | | |

1.1 Stensprut

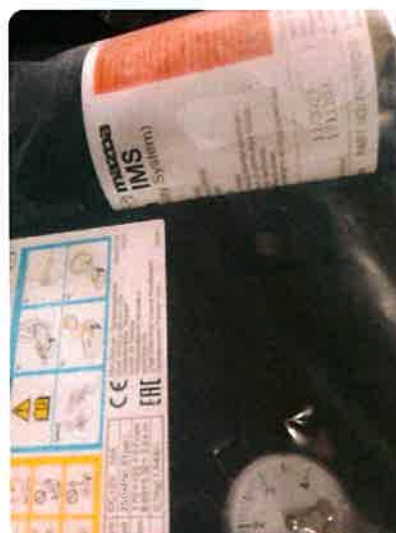
| PUNKT | BESKRIVELSE | PLASSERING | PÅKOST |
|---|---|---|---|
| 1.2 Verktøy/nødutstyr | Dekktettemiddel utgått/mangler. | | |

1.2 Dekktettemiddel utgått/mangler

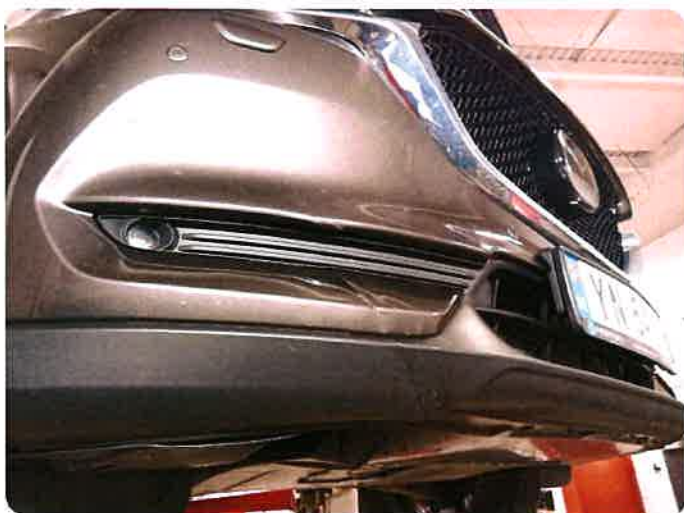
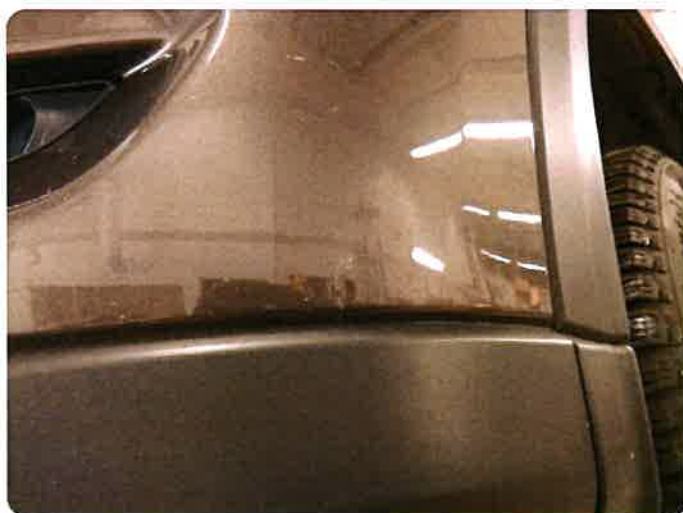
| PUNKT | BESKRIVELSE | PLASSERING | PÅKOST |
|---|---|---|---|
| 1.3 Støtfanger - | Skade. | høyre foran, venstre foran | |

1.3 Skade

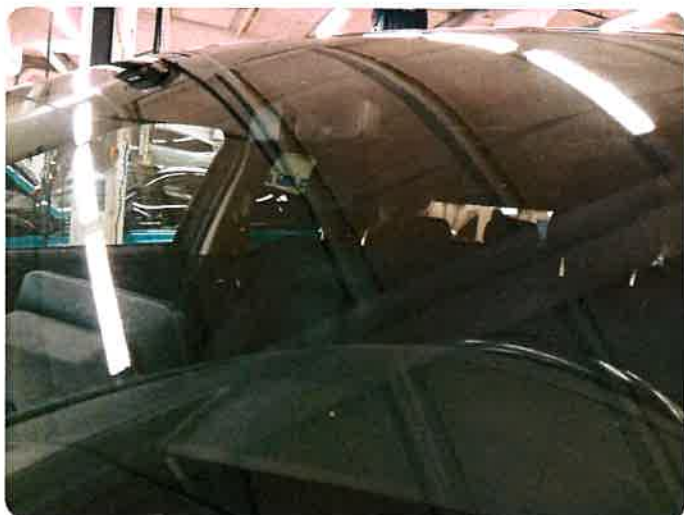
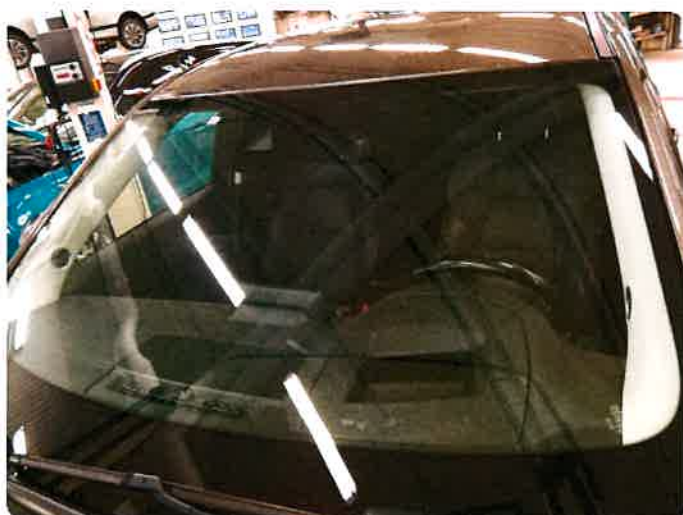
| PUNKT | BESKRIVELSE | PLASSERING | PÅKOST |
|---|---|---|---|
| 1.4 Frontvindu | Steinsprut. | | |

1.4 Steinsprut
