VOLKSWAGEN AMAROK 241 HK AUTOMAT 4X4

TESTDATO: 26.09.2025

KJ62504

CHASSISNR: WV4ZZZT12PS023325

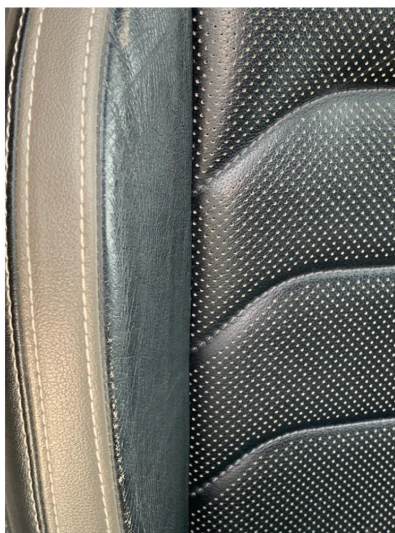
| Punkt | Beskrivelse | Plassering |
|---|---|---|
| 2.1 Seter | Noe slitt venstre foran. | |

2.1 Noe slitt venstre foran.
