VOLKSWAGEN CADDY 122 HK MANUELL 4X4

TESTDATO: 09.10.2025

CHASSISNR: WV1ZZZSKZNX006002

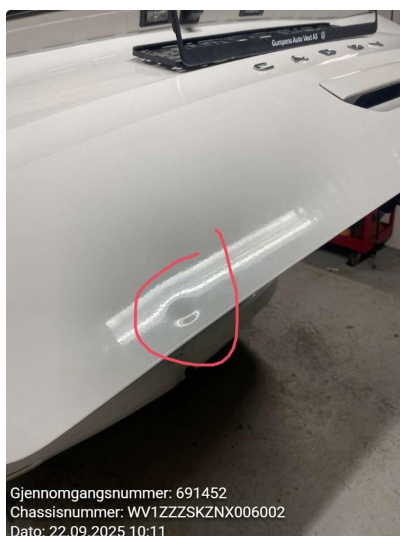
| Punkt | | Beskrivelse | Plassering |
|---|---|---|---|
| 1.1 | Bakluke | ripe(r) | |

1.1 Ripe(r)

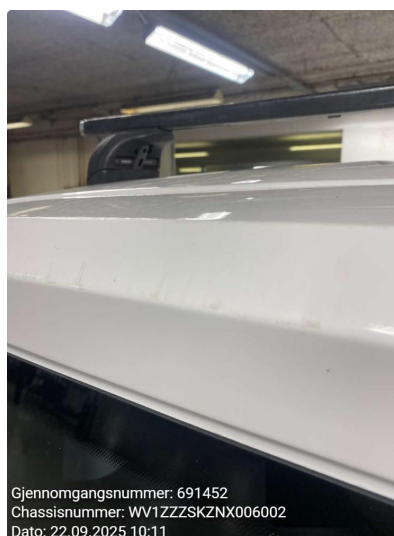
1.1 Ripe(r)

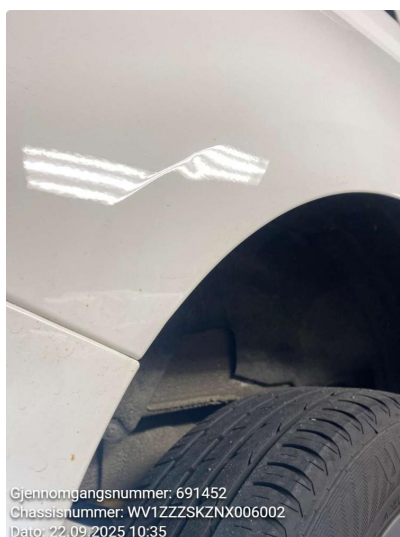
| Punkt | | Beskrivelse | Plassering |
|---|---|---|---|
| 1.2 | Skjermer | p-bulk | |

1.2 P-bulk
