# NAF Bruktbiltest

**Testdato**  
19.11.2025

**Bilmerke** KIA  
**Modell** SOUL  
**Type** SK3  
**Registreringsnr.** EC35380  
**Understellsnr.** KNAJ3811FM7017704  
**Km.stand.** 128992  
**Farge** Grønn  
**Karosseritype** Kombikupé

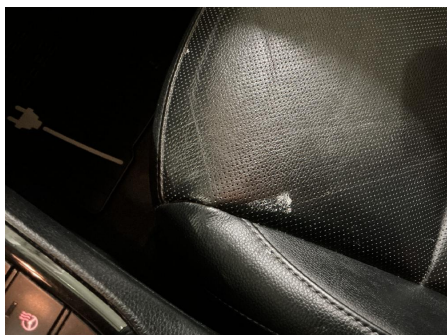
**1. Seter**

| Ref.Id | Repareres | Resultat | Beskrivelse |
|---|---|---|---|
| 98.2 | Seter | Misfarget/skittent: | Høyre foran |

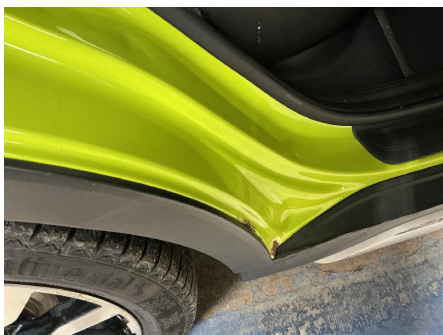
**2. Døråpning**

| Ref.Id | Repareres | Resultat | Beskrivelse |
|---|---|---|---|
| 97.1 | Døråpning | Sår eller skade: | Venstre bakdør, Høyre bakdør |

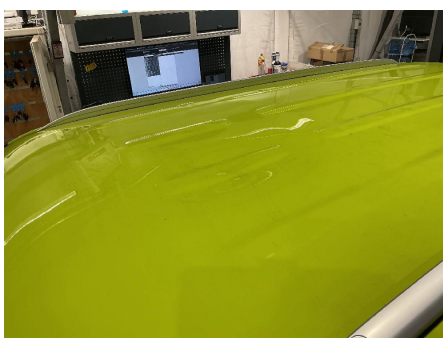
**5. Tak**

| Ref.Id | Repareres | Resultat | Beskrivelse |
|---|---|---|---|
| 86.1 | Lakk / karosseri utvendig | Bulk (er): | Tak |

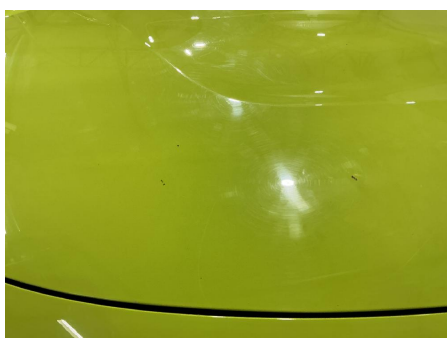
**7. Panser**

| Ref.Id | Repareres | Resultat | Beskrivelse |
|---|---|---|---|
| 86.12 | | Steinsprut/lakksår | Venstre forskjerm, Støtfanger foran, Panser |

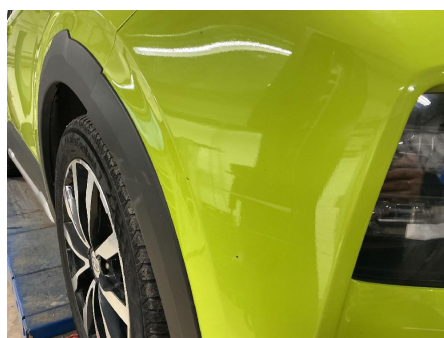
**9. Støtfanger foran**

| Ref.Id | Repareres | Resultat | Beskrivelse |
|---|---|---|---|
| 86.3 | | Lakkriper: | Støtfanger bak, Høyre sidekanal, Støtfanger foran |

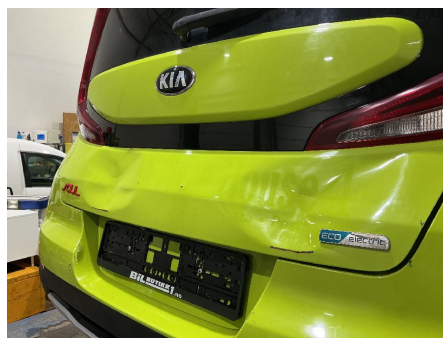
**15. Bakluke**

| Ref.Id | Repareres | Resultat | Beskrivelse |
|---|---|---|---|
| 86.4 | | Skadet: | Bakluke, Høyre bakdør |

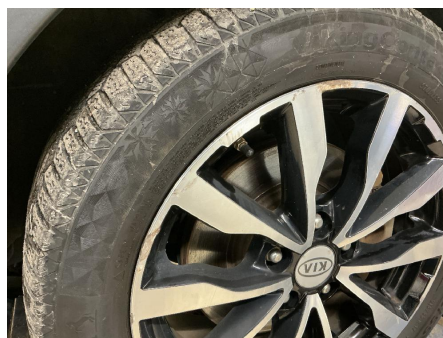
**18. Felg**

| Ref.Id | Repareres | Resultat | Beskrivelse |
|---|---|---|---|
| 66.8 | Felg | Vesentlig ripe / hakk inn til grunnmaterialet: | Høyre bak, Høyre foran |
| 66.10 | Felg | Ripe/slitasje på felg | Venstre foran |
| 66.11 | | Oksidering / oksidert felg | Venstre bak |

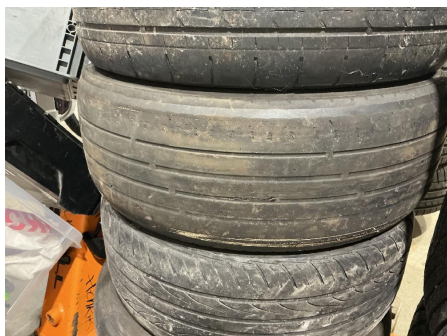
**19. Ekstra hjulsett**

| Ref.Id | Repareres | Resultat | Beskrivelse |
|---|---|---|---|
| 67.7 | Ekstra hjulsett | Dekk er skjevslett: | 4 dekk |
| 67.9 | | Mønsterdybde under 1,6mm for sommerdekk og 3,0mm for vinterdekk: | 1 dekk |
| 67.11 | | Corden er synlig: | 1 dekk |
