SKODA ENYAQ 4X4

TESTDATO: 01.12.2025

CHASSISNR: TMBLE9NY8PF007173

NBF Tilstandsrapport er utarbeidet av Norges Bilbransjeforbund og Forbrukerrådet.

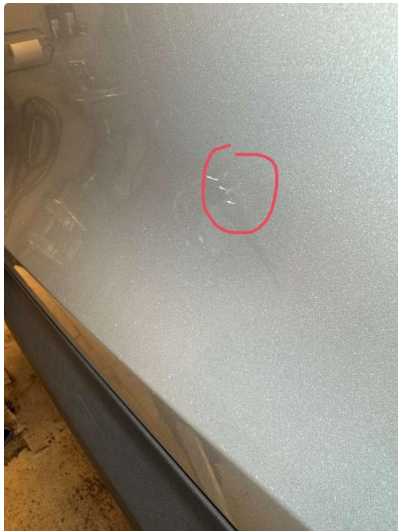
| Punkt | Beskrivelse | Plassering |
|---|---|---|
| 1.1 Dører | riper | venstre bak |

1.1 Riper

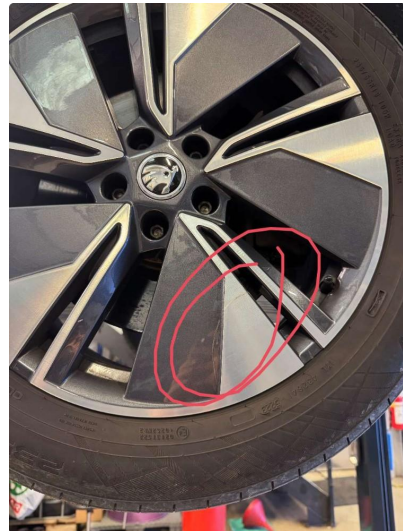
| Punkt | Beskrivelse | Plassering |
|---|---|---|
| 1.2 Dekk/Felger | kantkjørt felg | venstre foran |

1.2 Kantkjørt felg

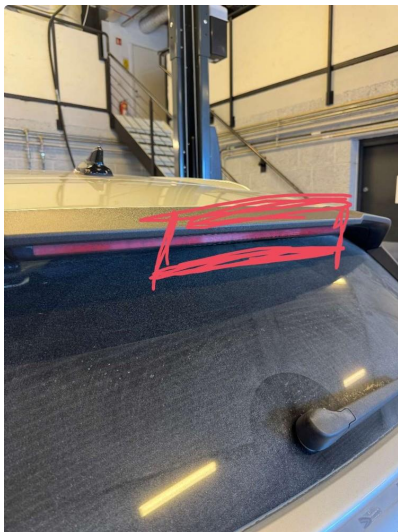
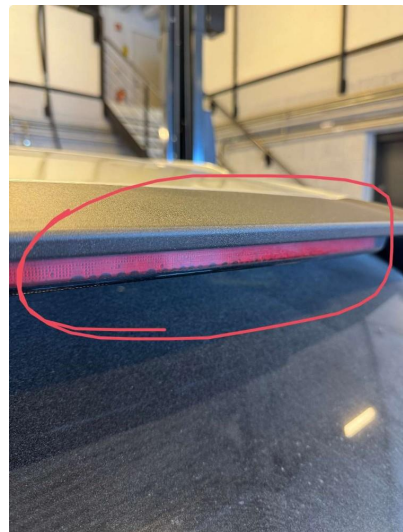
| Punkt | Beskrivelse | Plassering |
|---|---|---|
| 2.1 Lys bak | dugg/fukt, blir utbedret 14/10 | |

2.1 Dugg/fukt, blir utbedret 14/10

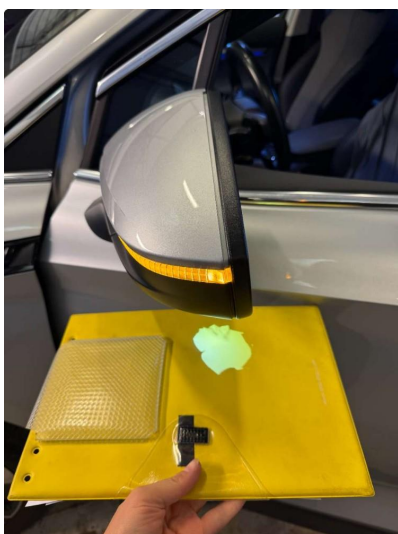
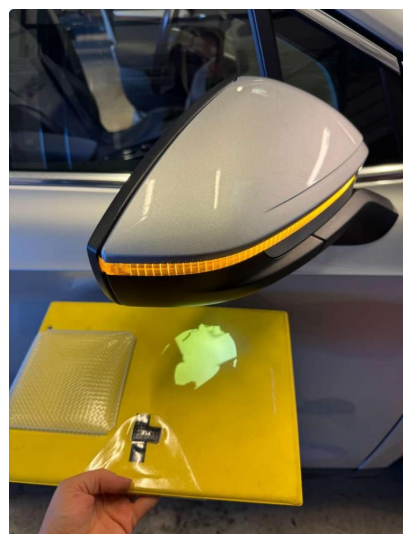
| Punkt | Beskrivelse | Plassering |
|---|---|---|
| 2.2 Andre lys | øvrige feil, blir utbedret 14/10 | begge foran |

2.2 Øvrige feil, blir utbedret 14/10
