# NAF Bruktbiltest

Testdato  
14.11.2025

| Registreringsnr. | EB74305 | Drivstofftype | Elektrisk |

## Testresultater

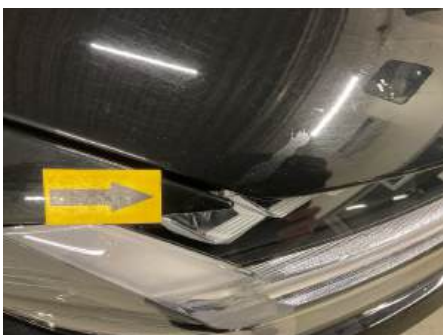
22. Lakk / karosseri utvendig

| Ref.Id | Repareres | Resultat | Beskrivelse |
|---|---|---|---|
| 86.4 | Lakk / karosseri utvendig | Skadet: | Høyre forskjerm, Høyre fordør |

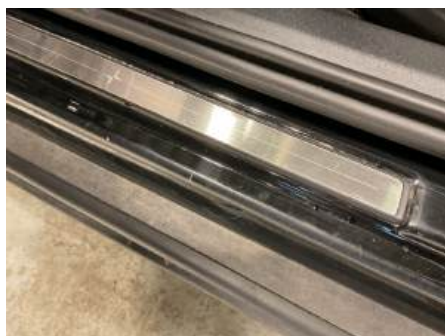
**26. Døråpning**

| Ref.Id | Repareres | Resultat | Beskrivelse |
|---|---|---|---|
| 97.1 | Døråpning | Sår eller skade: | Venstre fordør, Høyre bakdør |

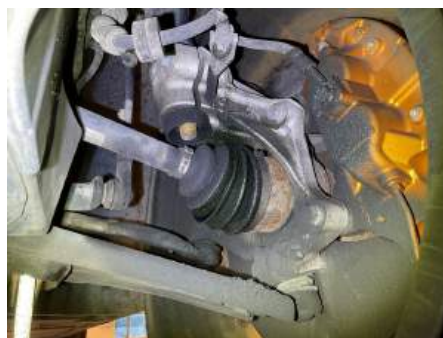
**36. Drivaksler**

| Ref.Id | Repareres | Resultat | Beskrivelse |
|---|---|---|---|
| 42.1 | Drivaksler | Defekt gummimansjett: | Venstre ytre foran, Høyre ytre foran |
