# NAF Bruktbiltest

**Testdato**  
09.05.2025

**Bilmerke** BMW  
**Modell** X5 M50d  
**Type** X5  
**Registreringsnr.** ZZ25609  
**Understellsnr.** WBAKS810300G64454  
**Km.stand.** 223083  
**Farge** Svart  
**Karosseritype** Stasjonsvogn

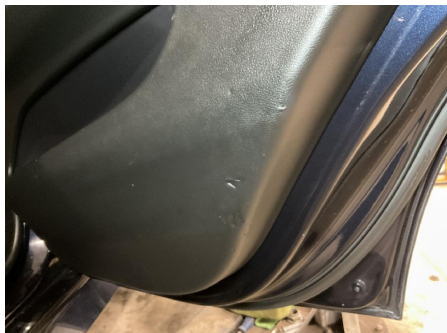
**1. Dørtrekk**

| Ref.Id | Repareres | Resultat | Beskrivelse |
|---|---|---|---|
| 96.1 | Dørtrekk | Hull/rift/flenge i dørtrekk: | Venstre bakdør, Høyre bakdør |

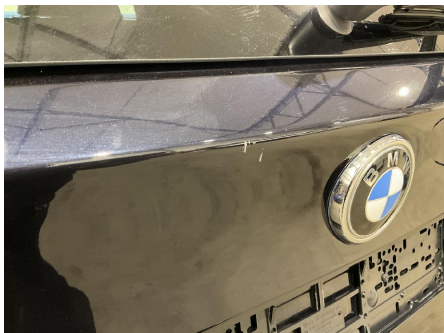
**2. Lakk / karosseri utvendig**

| Ref.Id | Repareres | Resultat | Beskrivelse |
|---|---|---|---|
| 86.3 | Lakk / karosseri utvendig | Lakkriper: | Venstre baksjerm |
| 86.12 | | Steinsprut/lakksår | Støtfanger foran,<br>Støtfanger bak, Bakluke,<br>Venstre fordør |
| 86.14 | | Lakkslipp/flassing | Støtfanger foran |
| 86.16 | | * Dårlig utført polerings arbeid på utvendig karosseri | |
