# NAF Bruktbiltest

**Testdato**  
01.12.2025

| Modell | E-C4 | Motoreffekt | 100 kW |
| Registreringsnr. | EC84562 | Drivstofftype | Elektrisk |

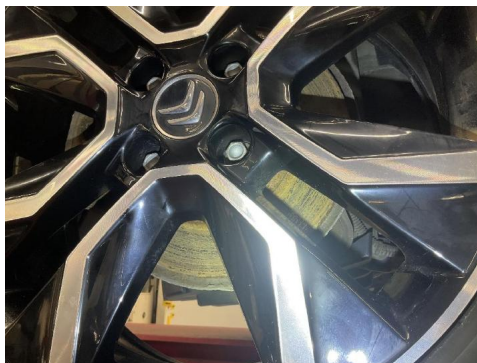
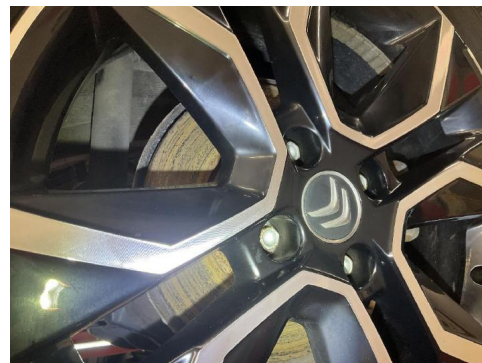
32. Bremseskiver

| Ref.Id | Repareres | Resultat | Beskrivelse |
|---|---|---|---|
| 6.10 | Bremsekiver | Rust på bremseskive: | Venstre bak, Høyre bak |

| Ref.Id | Opplysning | Resultat | Beskrivelse |
|---|---|---|---|
| 6.16 | Bremsekiver | Overflaterust eller mindre enn 25% av overflaten rustet | Begge sider foran |

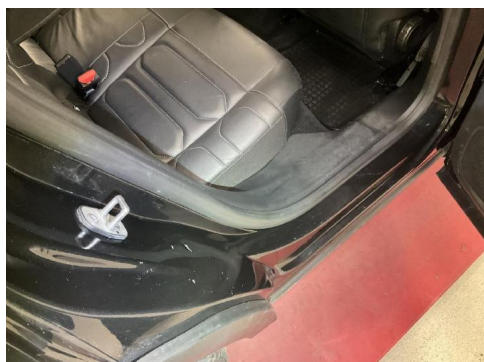
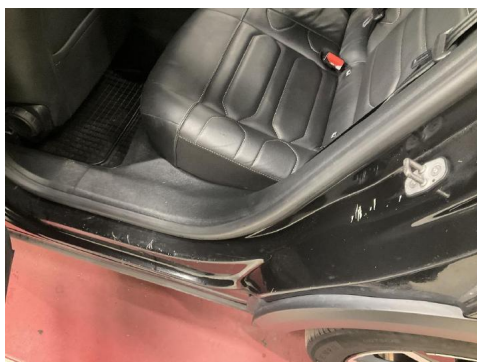
34. Døråpning

| Ref.Id | Repareres | Resultat | Beskrivelse |
|---|---|---|---|
| 97.1 | Døråpning | Sår eller skade: | Venstre bakdør, Høyre bakdør |

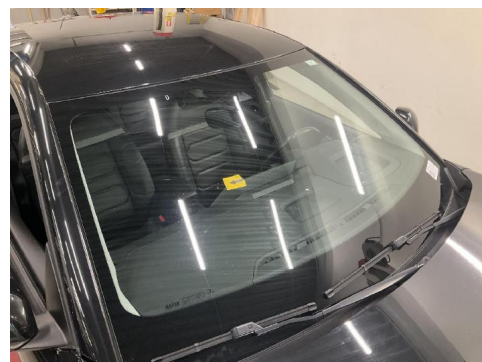
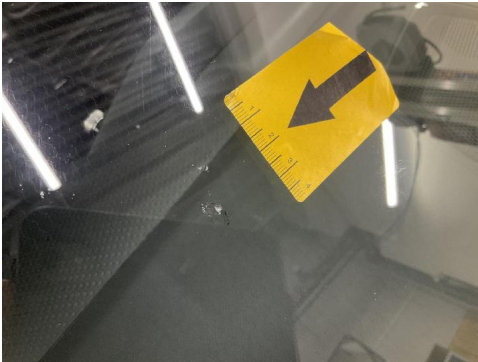
36. Frontrute

| Ref.Id | Repareres | Resultat | Beskrivelse |
|---|---|---|---|
| 81.2 | Frontrute | En eller flere steinsprutrosetter som ikke er utbedret <ul style="list-style-type: none"><li>Reparasjonsmetode:Reparasjon</li></ul> | |

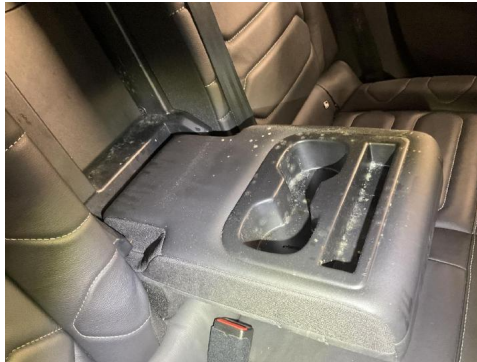
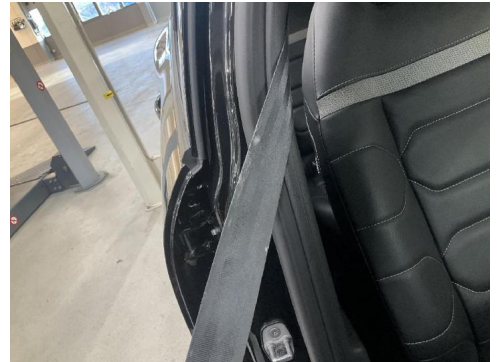
38. Interiør generelt

| Ref.Id | Repareres | Resultat | Beskrivelse |
|---|---|---|---|
| 103.4 | Interiør generelt | * Diverse mugg i bilen. | |

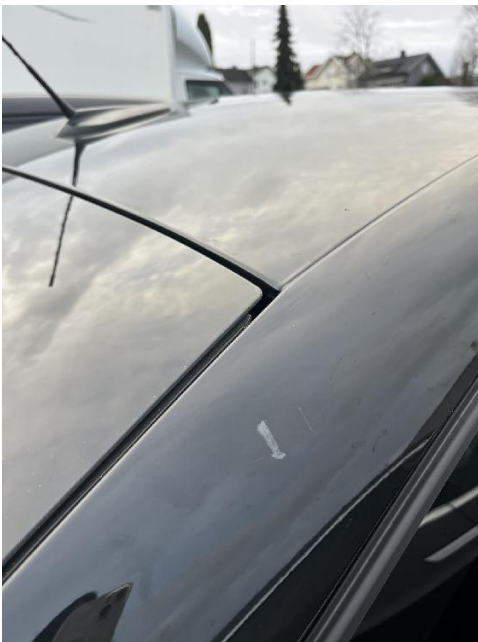
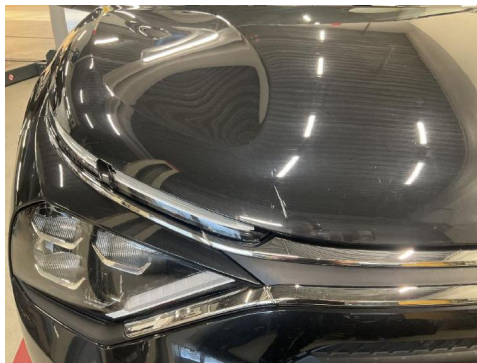
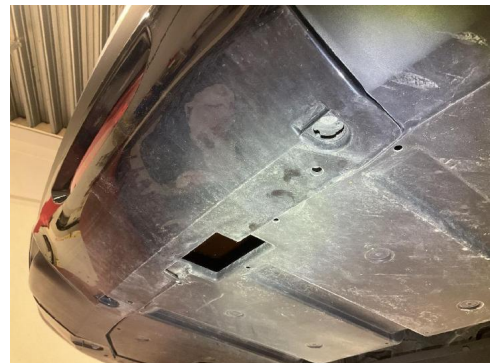
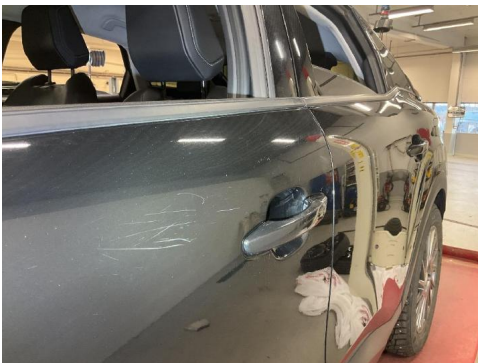
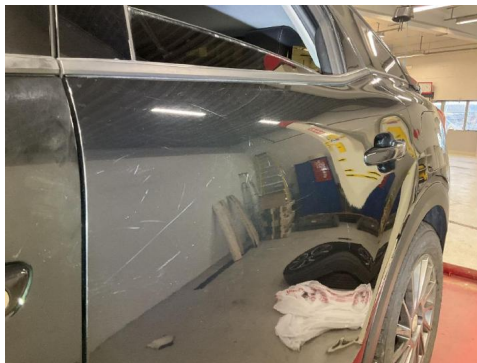
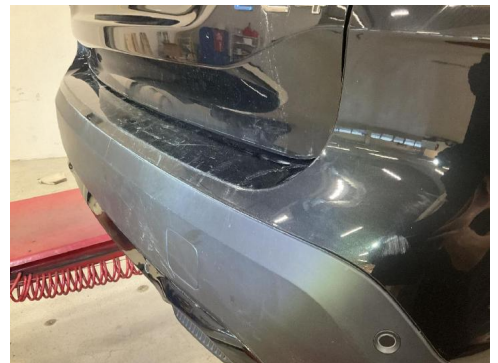
40. Lakk / karosseri utvendig

| Ref.Id | Repareres | Resultat | Beskrivelse |
|---|---|---|---|
| 86.6 | Lakk / karosseri utvendig | Pyntelist løs, skadet eller mangler: | Støtfanger bak |

| Ref.Id | Opplysning | Resultat | Beskrivelse |
|---|---|---|---|
| 86.17 | Lakk / karosseri utvendig | Lakkriper: | Panser |
| 86.18 | | Diverse småbulker/lakkriper | |
| 86.21 | | Steinsprut: | Tak, Venstre fordør, Panser |

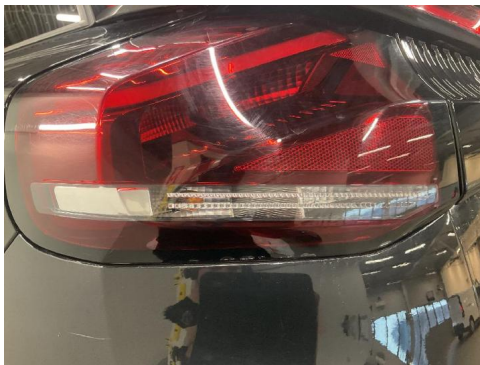
46. Lys

| Ref.Id | Opplysning | Resultat | Beskrivelse |
|---|---|---|---|
| 17.30 | Lys | Kraketert lykteglass | Venstre baklys |

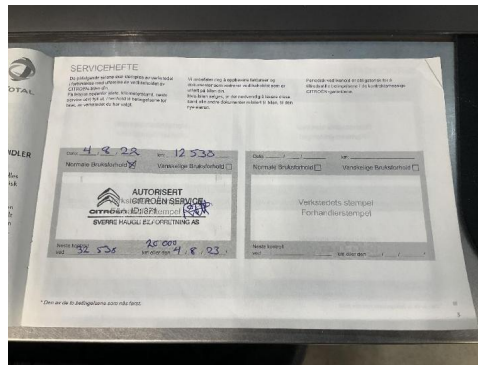
47. Service/ Dokum.

| Ref.Id | Repareres | Resultat | Beskrivelse |
|---|---|---|---|
| 4.4 | Service/ Dokum. | Iht. servicehefte er ikke alle servicer fulgt | Tid mellom servicer er overskredet, Kjørelengde mellom servicer er overskredet |

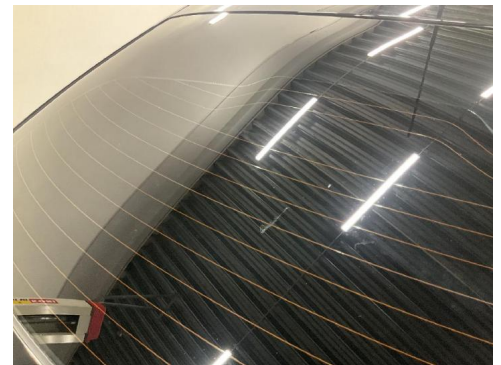
48. Siderute/bakrute

| Ref.Id | Opplysning | Resultat | Beskrivelse |
|---|---|---|---|
| 82.18 | Siderute/bakrute | * Skade på solfilm - bakrute. | |
