## XR62838 - 2016 Volvo XC60 Offroad

## GENERELL BESKRIVELSE

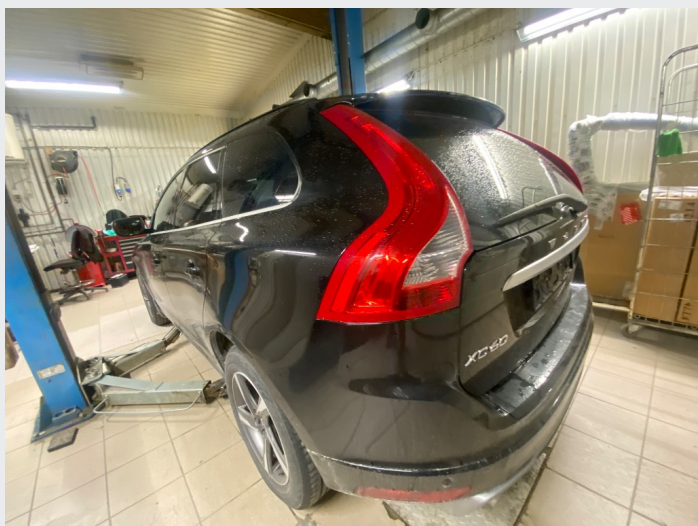
2.1 Oversiktsbilder av bilen

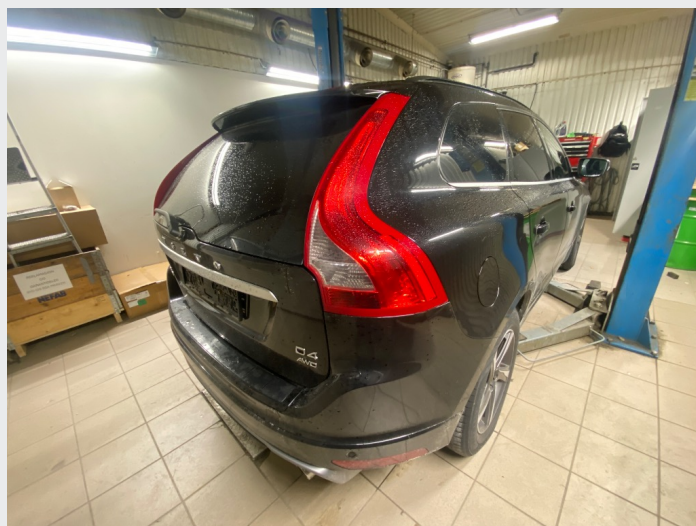
2.1 Oversiktsbilder av bilen

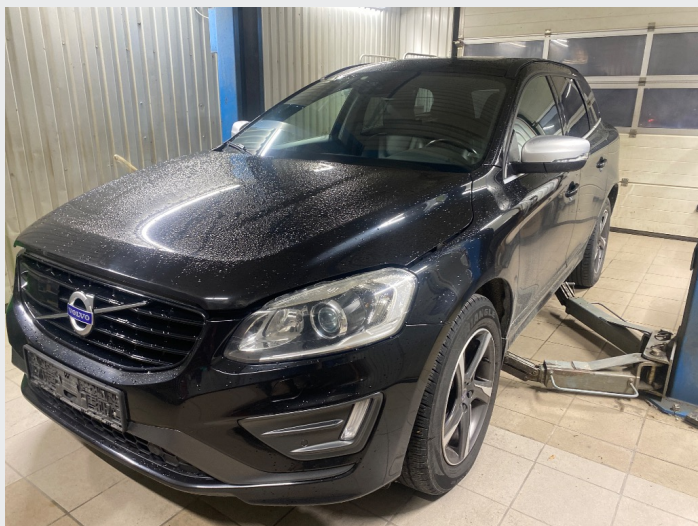
2.1 Oversiktsbilder av bilen

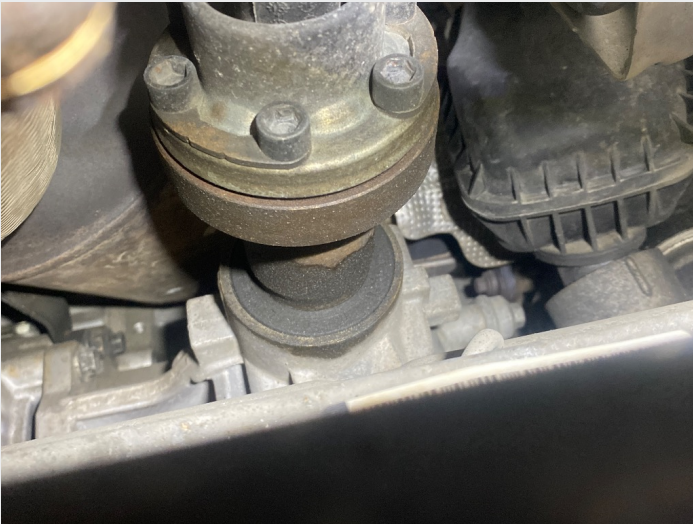
7.1 Liten svetting girkasse-mellomaksling

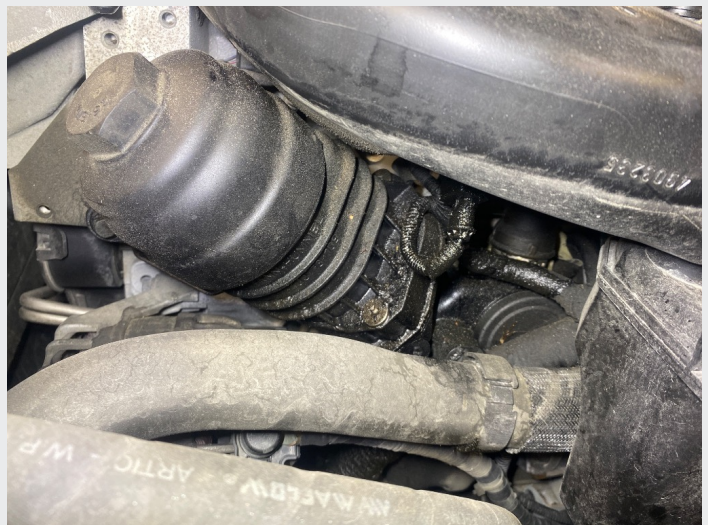
5.10 Svetting ved oljefilterhus, ikke unormalt for merke
