TOYOTA HILUX 150 HK MANUELL 4X4

TESTDATO: 13.10.2025

CHASSISNR: AHTHB3CC002028991

NBF Tilstandsrapport er utarbeidet av Norges Bilbransjeforbund og Forbrukerrådet.

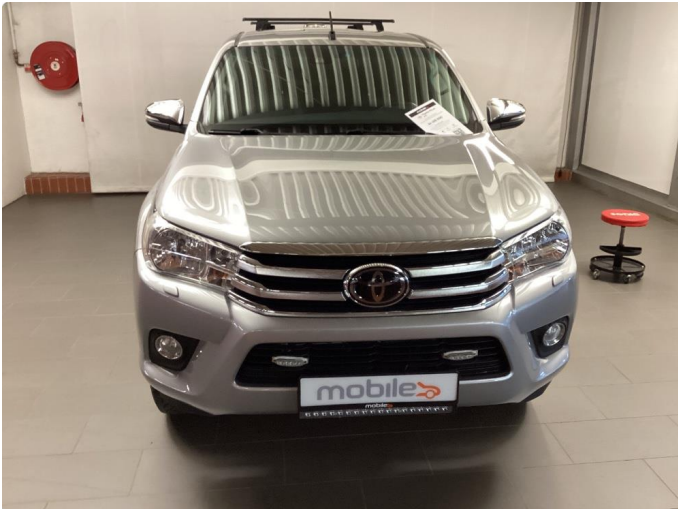
1.1 Normal slitasje etter bilens alder

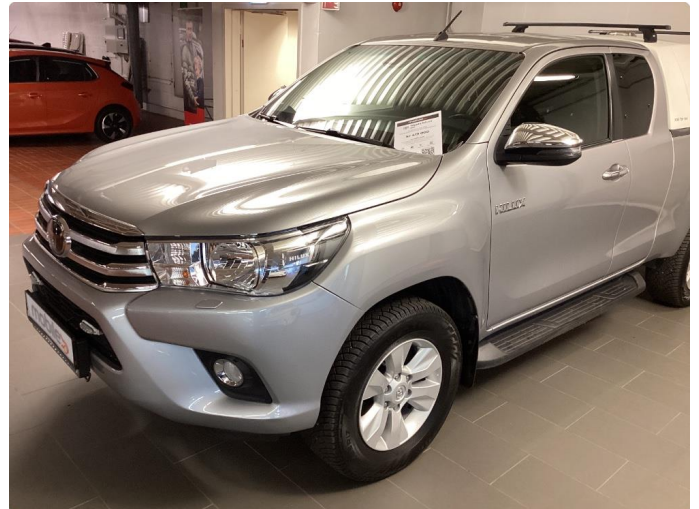
1.1 Normal slitasje etter bilens alder

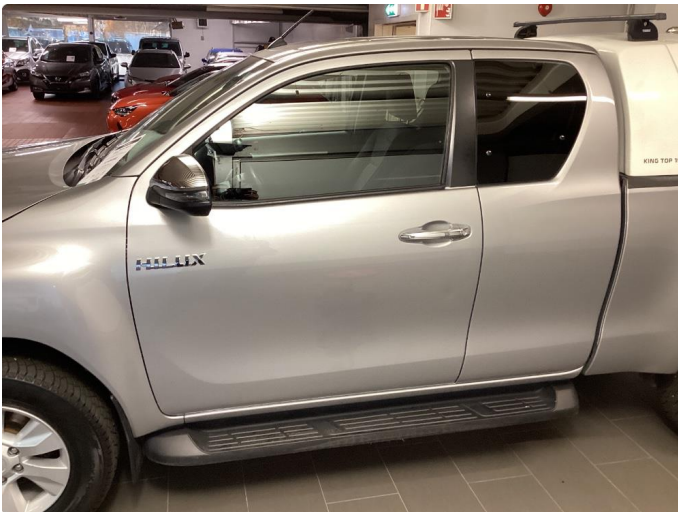
1.1 Normal slitasje etter bilens alder

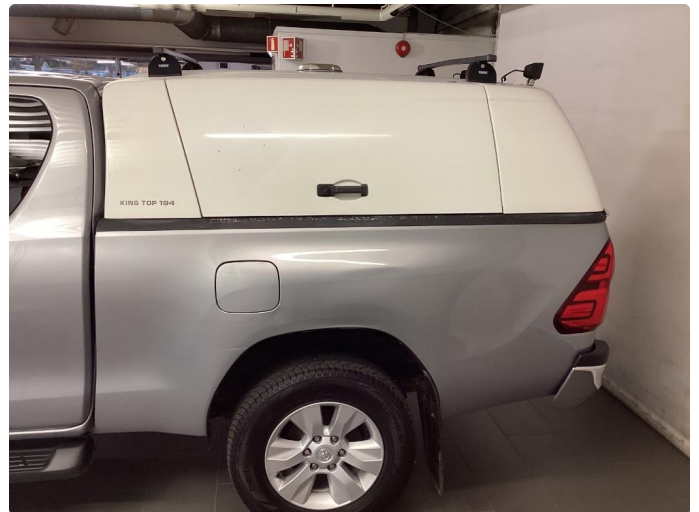
1.1 Normal slitasje etter bilens alder

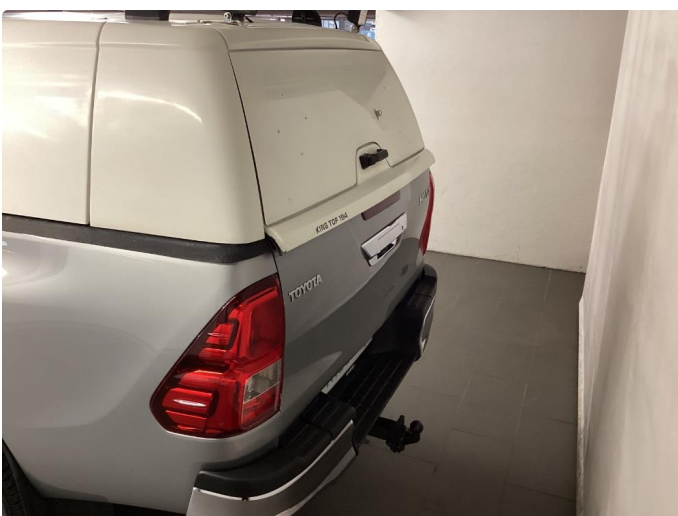
1.1 Normal slitasje etter bilens alder

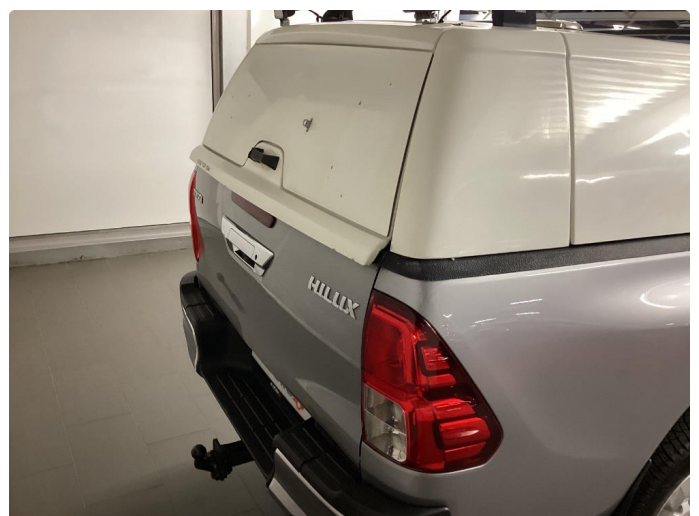
1.1 Normal slitasje etter bilens alder

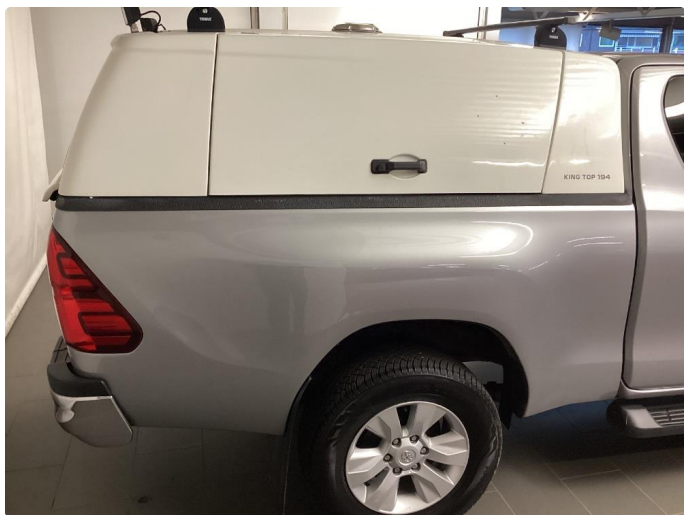
1.1 Normal slitasje etter bilens alder

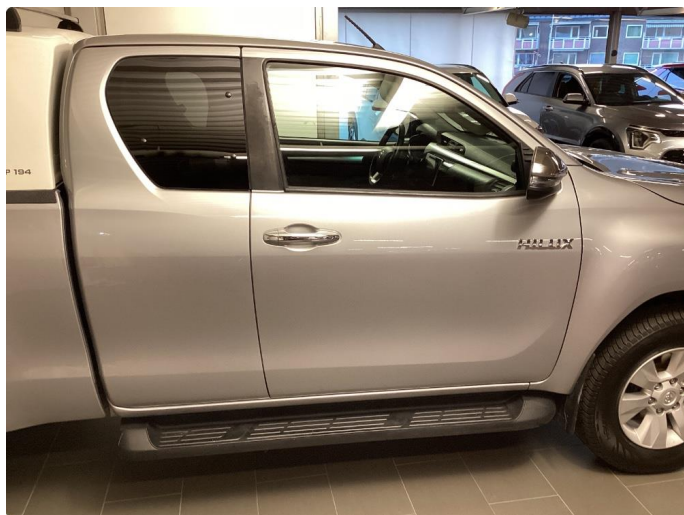
1.1 Normal slitasje etter bilens alder

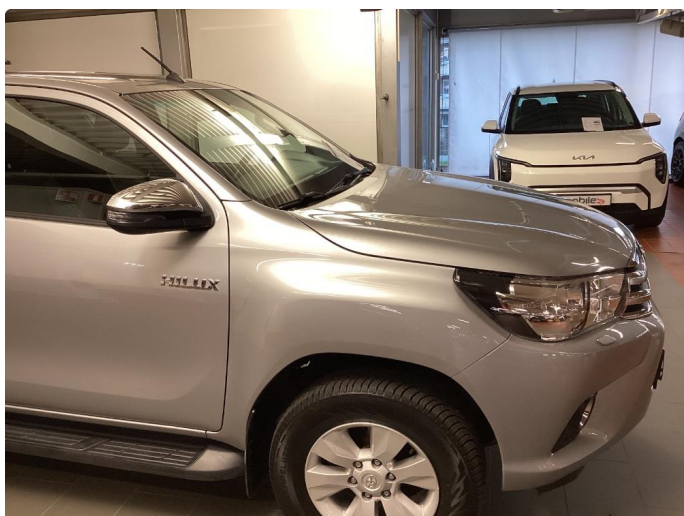
1.1 Normal slitasje etter bilens alder

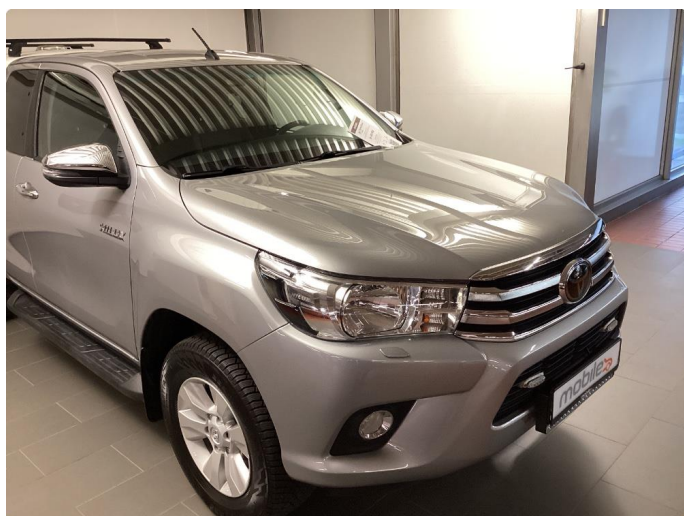
1.1 Normal slitasje etter bilens alder

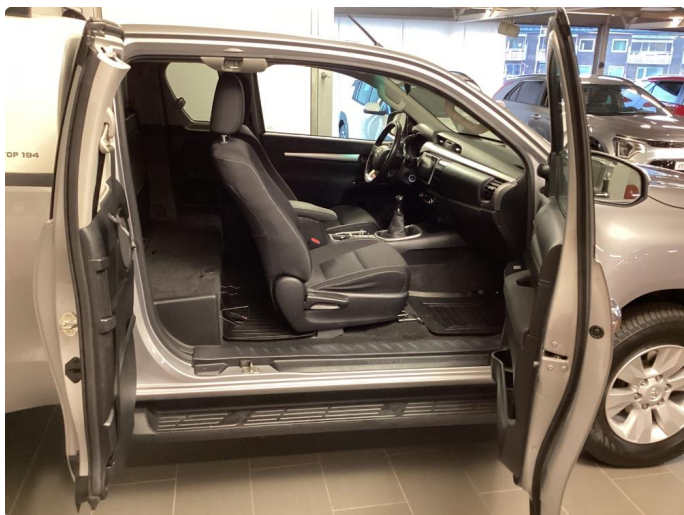
1.1 Normal slitasje etter bilens alder

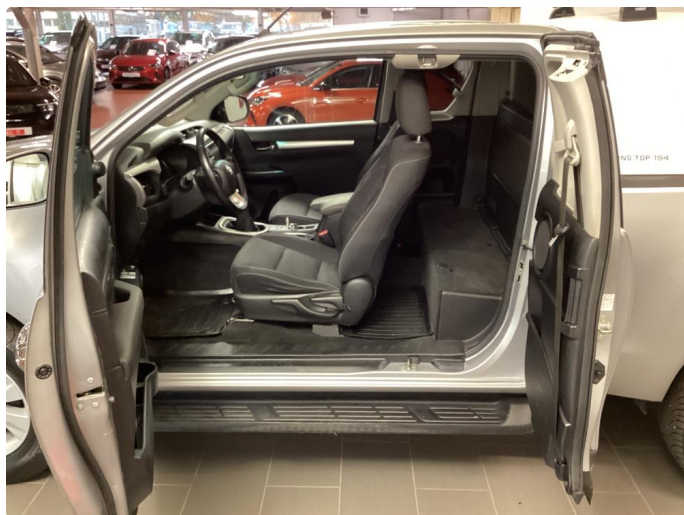
1.1 Normal slitasje etter bilens alder

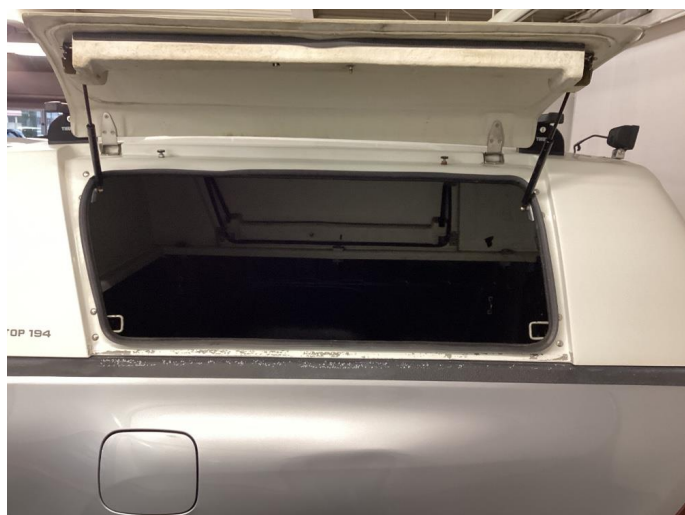
1.1 Normal slitasje etter bilens alder

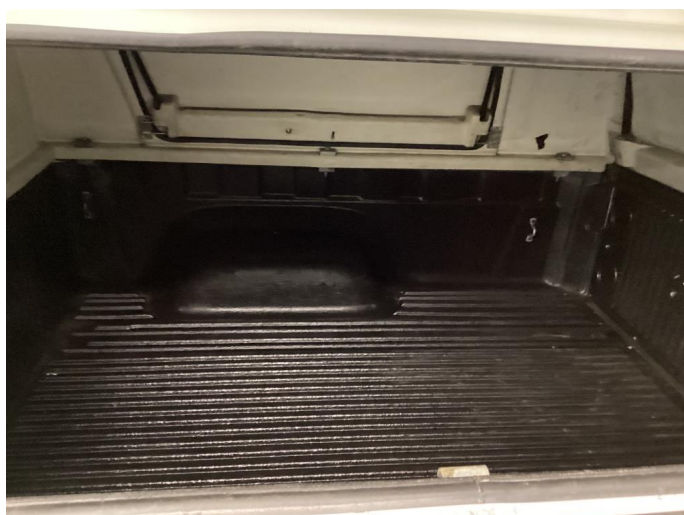
1.1 Normal slitasje etter bilens alder
