SKODA OCTAVIA FORHJULSDRIFT

TESTDATO: 02.12.2025

BE30714

NBF Tilstandsrapport er utarbeidet av Norges Bilbransjeforbund og Forbrukerrådet.

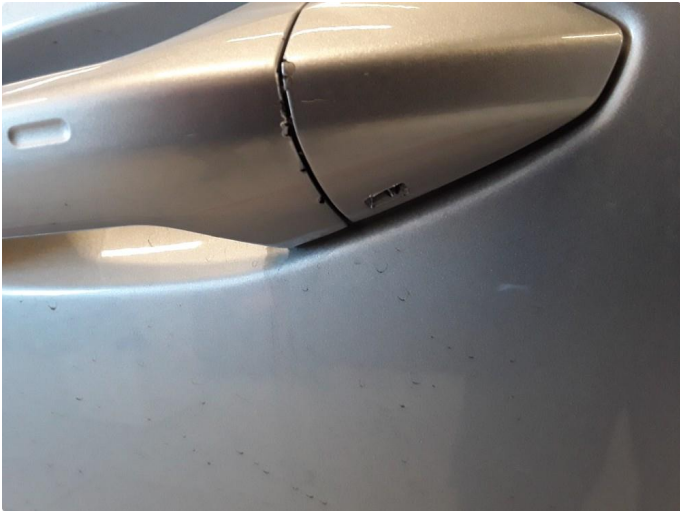
| Punkt | | Beskrivelse | Plassering |
|---|---|---|---|
| 1.2 | Dører | Noen sår. | venstre foran |

1.2 Noen sår.

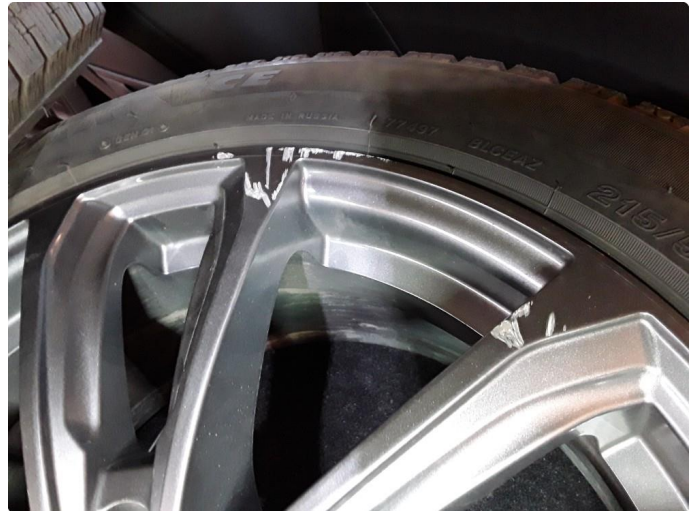
| Punkt | | Beskrivelse | Plassering |
|---|---|---|---|
| 1.3 | Dekk/Felger | Noe kantkjørte vinterfelger. | |

1.3 Noe kantkjørte vinterfelger.

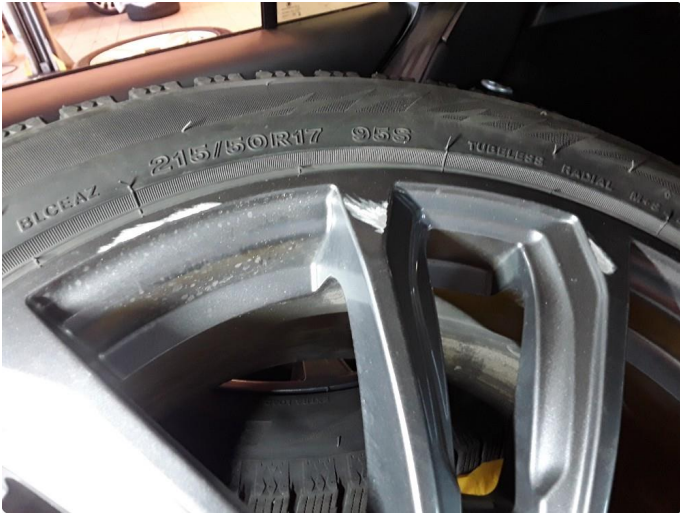
1.3 Noe kantkjørte vinterfelger.

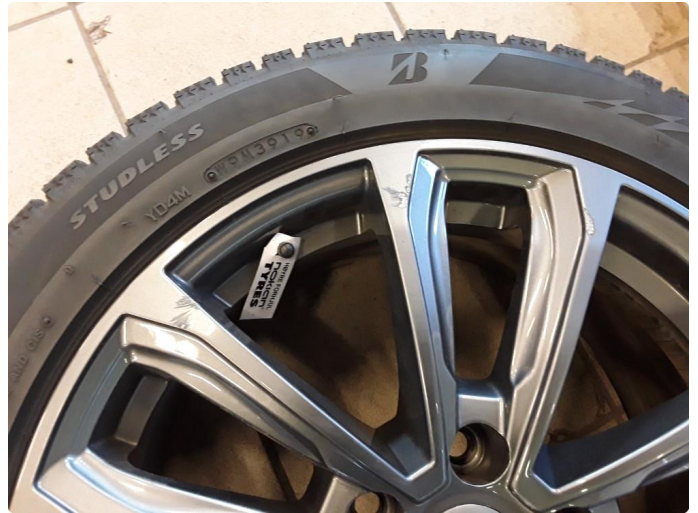
1.3 Noe kantkjørte vinterfelger.

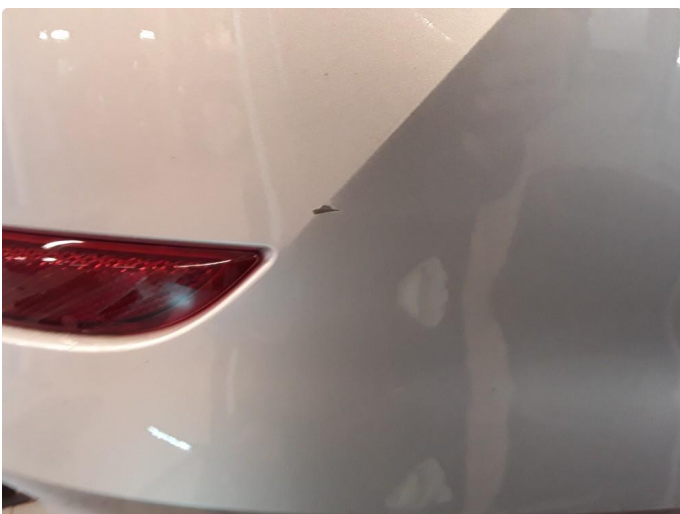
| Punkt | | Beskrivelse | Plassering |
|---|---|---|---|
| 1.4 | Støtfanger | Noen riper. | høyre bak |

1.4 Noen riper.

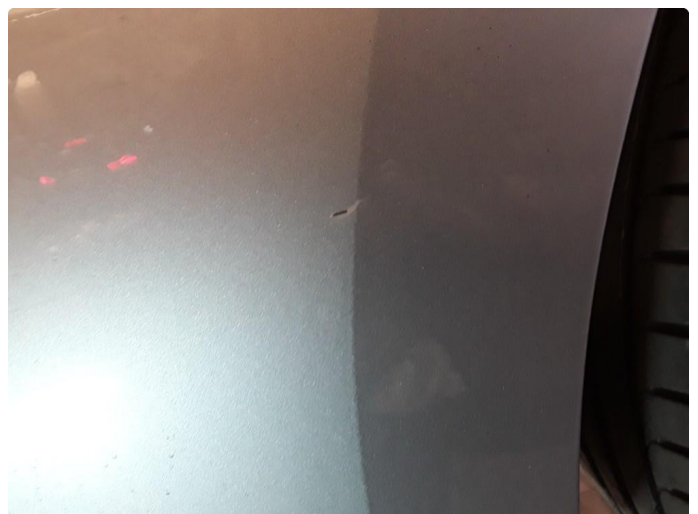
1.4 Noen riper.
