**VOLVO XC40 4X4**
**TESTDATO: 01.12.2025**
**KODE: 1888959**

**EC15251**

NBF Tilstandsrapport er utarbeidet av Norges Bilbransjeforbund og Forbrukerrådet.

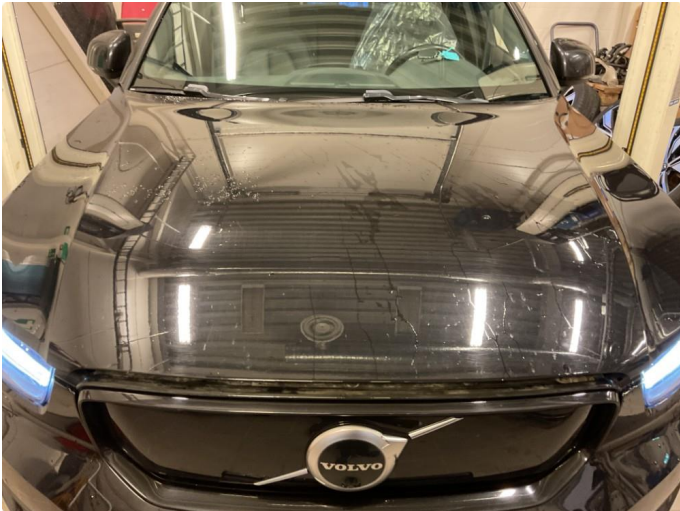
| Punkt | Beskrivelse | Plassering |
|---|---|---|
| 1.1 Panser | Noe steinsprut og bruksriper på panser. | |

1.1 Noe steinsprut og bruksriper på panser.

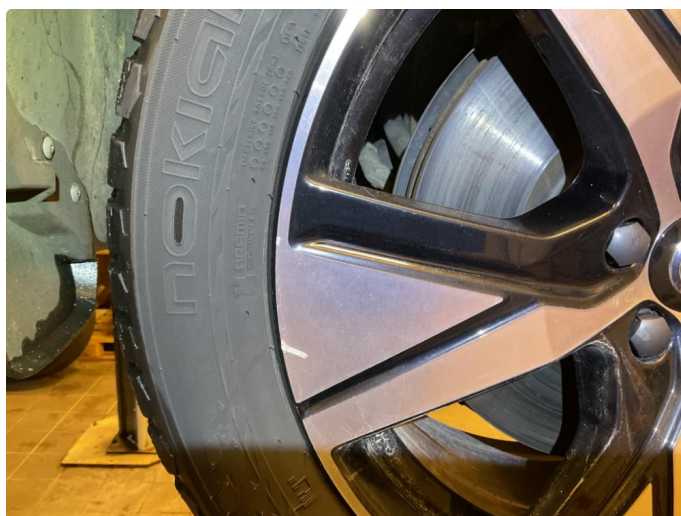
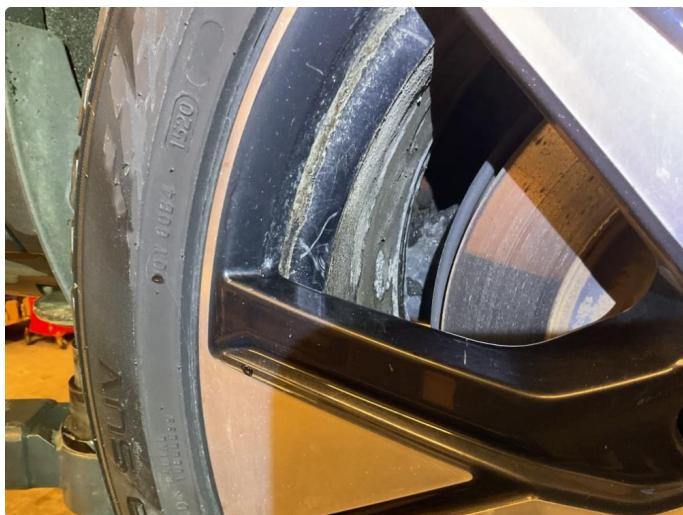
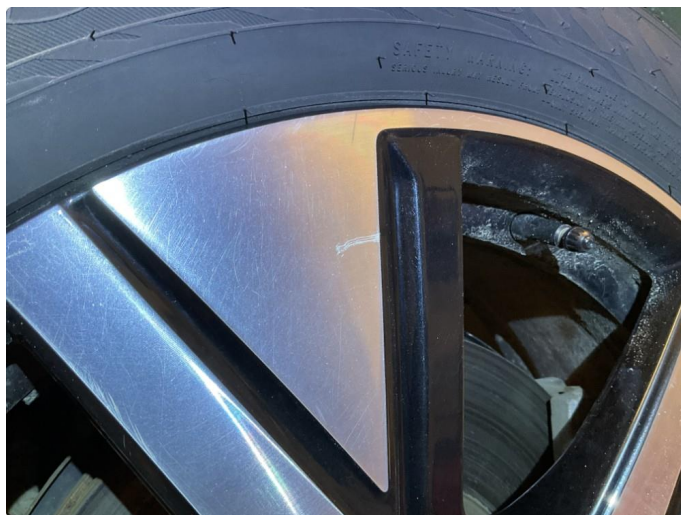
| Punkt | Beskrivelse | Plassering |
|---|---|---|
| 1.4 Dekk/Felger | Noe små riper på 2 stk vinterfelger | |

1.4 Noe små riper på 2 stk vinterfelger

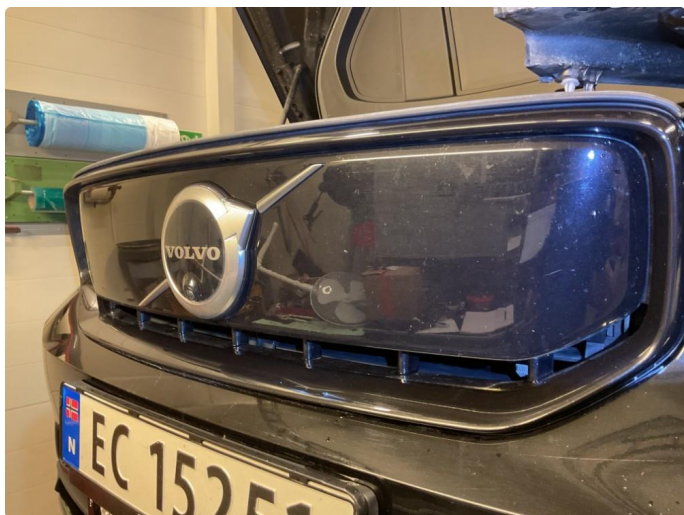
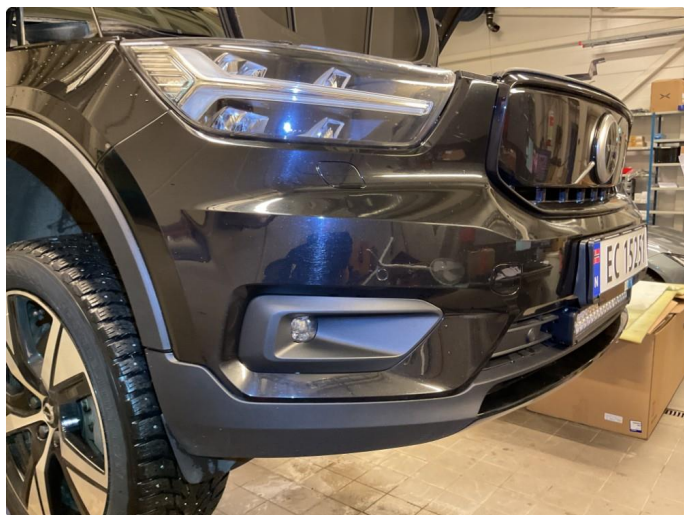
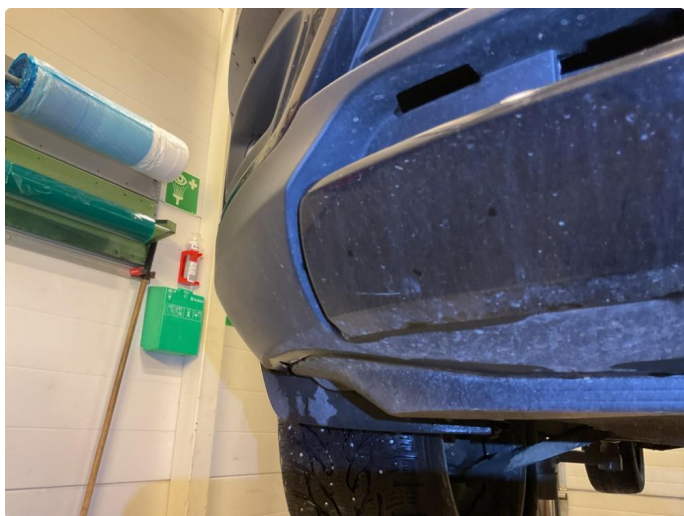
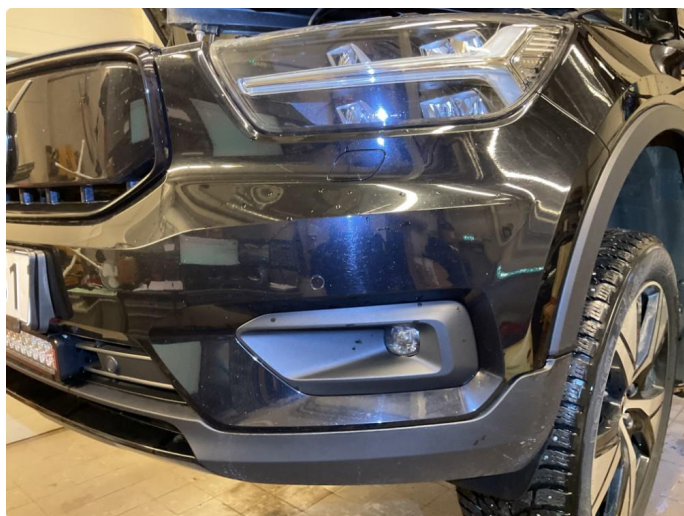
| Punkt | Beskrivelse | Plassering |
|---|---|---|
| 1.5 Støtfanger | Noe små steinsprut og riper på støtfanger foran. | foran |

1.5 Noe små steinsprut og riper på støtfanger foran.

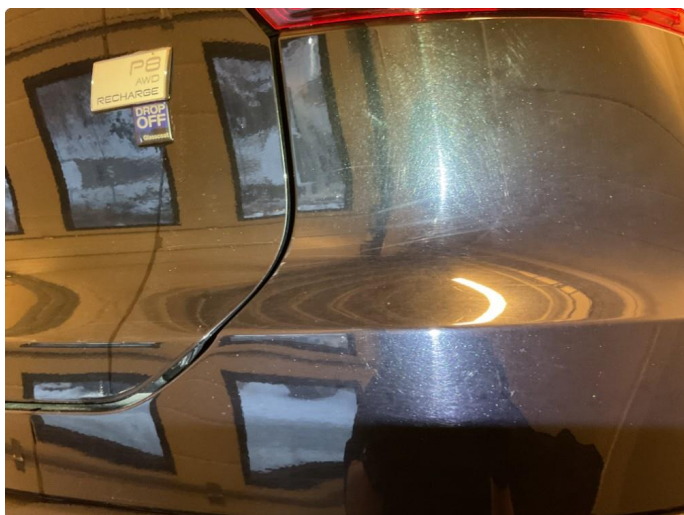
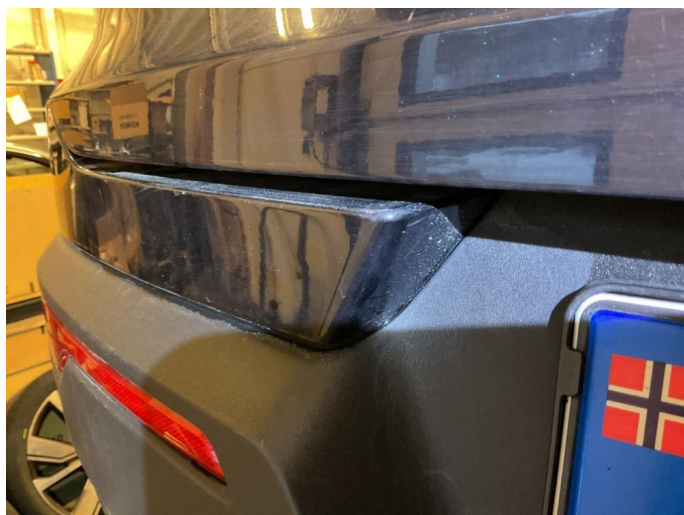
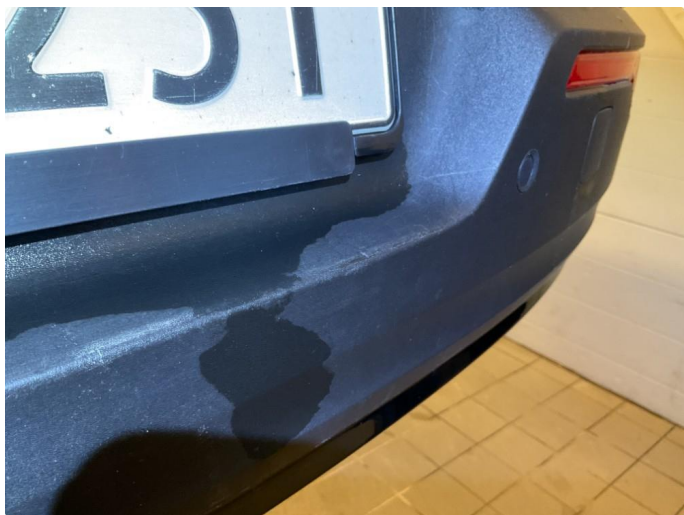
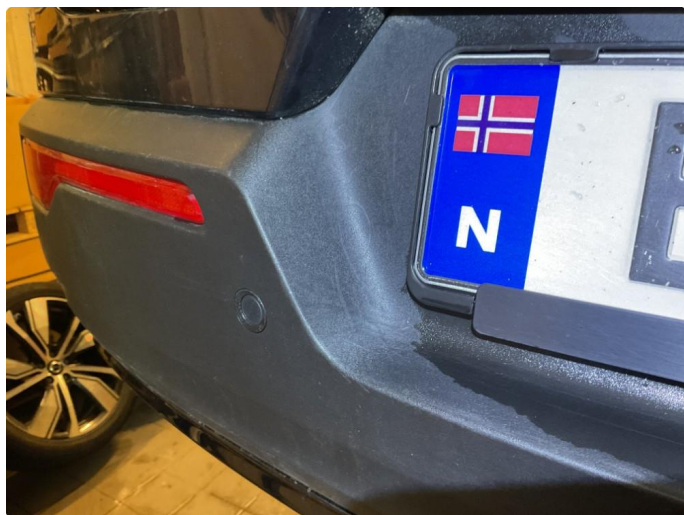
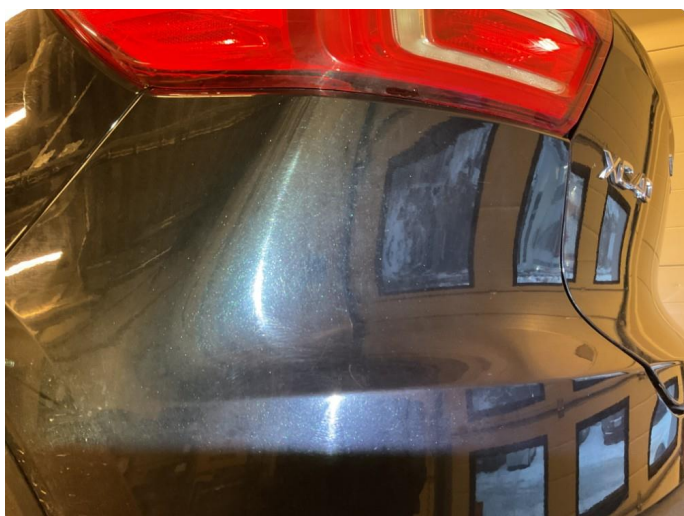
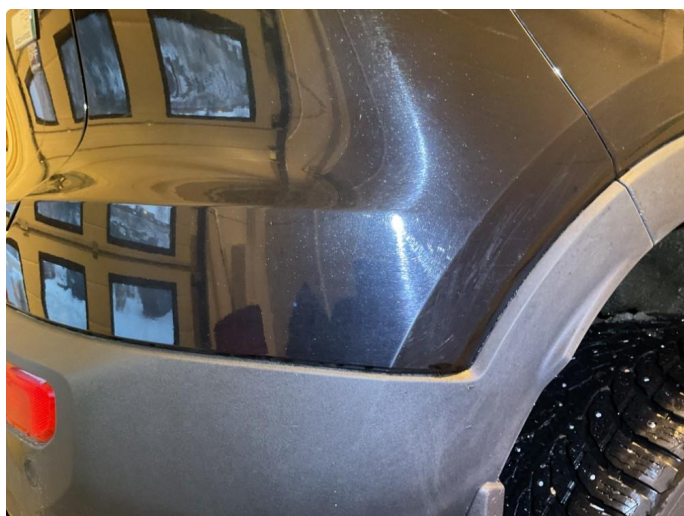
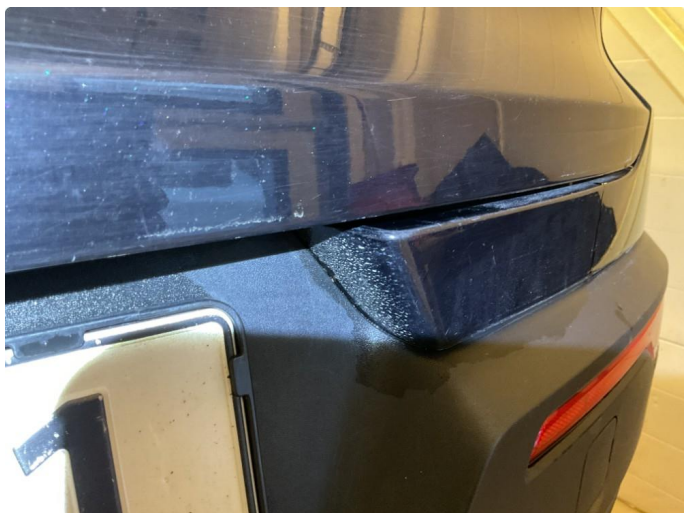
| Punkt | Beskrivelse | Plassering |
|---|---|---|
| 1.6 Støtfanger | Noe bruksmerker på støtfanger bak. | bak |

1.6 Noe bruksmerker på støtfanger bak.

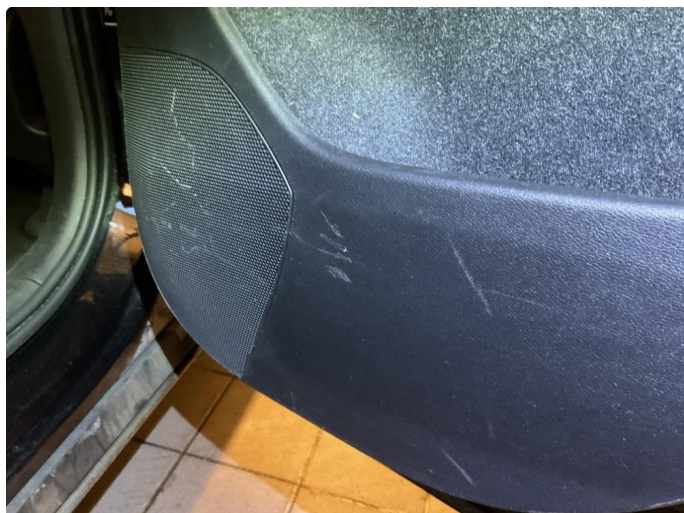
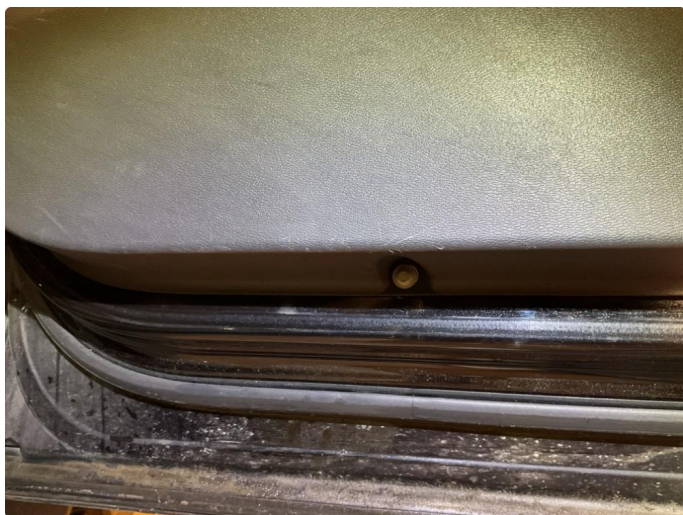
| Punkt | Beskrivelse | Plassering |
|---|---|---|
| 2.1 Dørtrekk | Merker på dørtrekk høyre bak. | høyre bak |

2.1 Merker på dørtrekk høyre bak.
