# NAF Bruktbiltest

**Testdato**  
24.11.2025

| Bilmerke | Volkswagen | Motorstørrelse | 1968 cm <sup>3</sup> |
| Modell | CADDY | Motoreffekt | 51 kW |

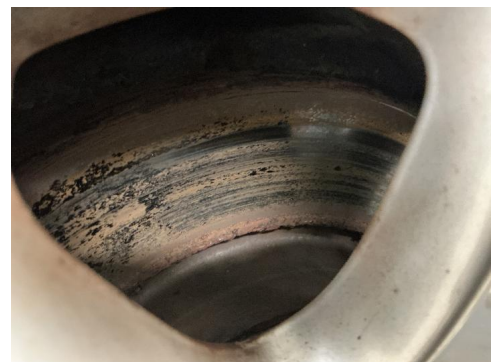
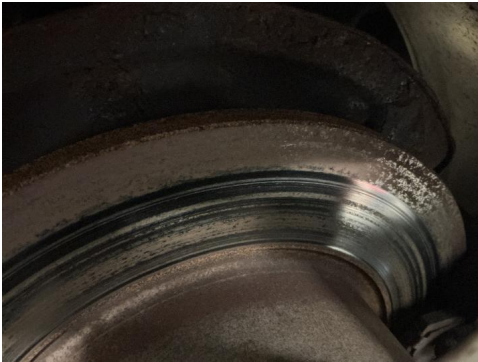
24. Bremseskiver

| Ref.Id | Repareres | Resultat | Beskrivelse |
|---|---|---|---|
| 6.10 | Bremsekiver | Rust på bremsekive: | Venstre bak, Venstre foran, Høyre bak, Høyre foran |

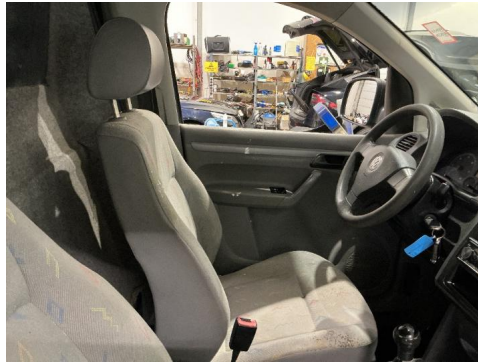
26. Dørtrekk

| Ref.Id | Opplysning | Resultat | Beskrivelse |
|---|---|---|---|
| 96.5 | Dørtrekk | Skittent/misfarget dørtrekk | Venstre fordør, Høyre fordør |

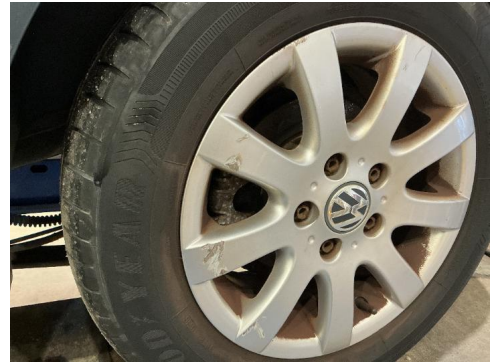
27. Felg

| Ref.Id | Repareres | Resultat | Beskrivelse |
|---|---|---|---|
| 66.8 | Felg | Vesentlig ripe / hakk inn til grunnmaterialet: | Høyre foran, Venstre bak |

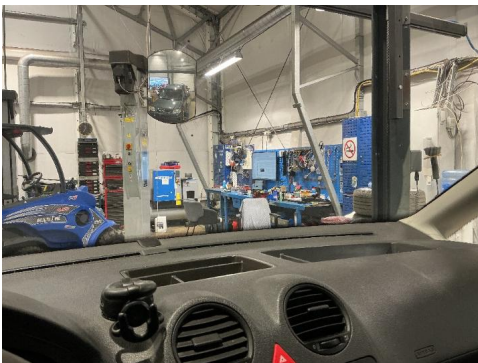
28. Frontrute

| Ref.Id | Repareres | Resultat | Beskrivelse |
|---|---|---|---|
| 81.2 | Frontrute | En eller flere steinsprutrosetter som ikke er utbedret <ul style="list-style-type: none"><li>Reparasjonsmetode:Skift</li></ul> | |

| Ref.Id | Opplysning | Resultat | Beskrivelse |
|---|---|---|---|
| 81.10 | Frontrute | Slitt frontrute | |

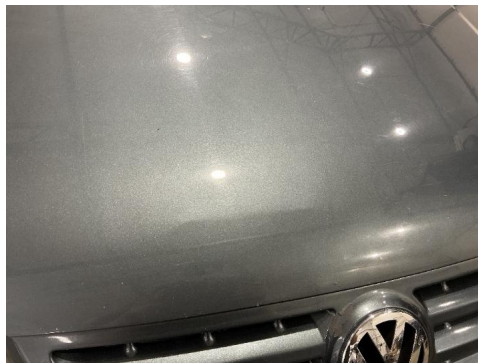
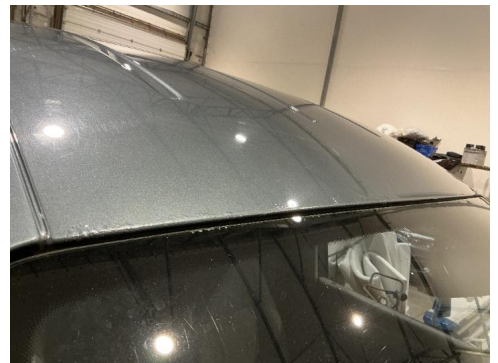
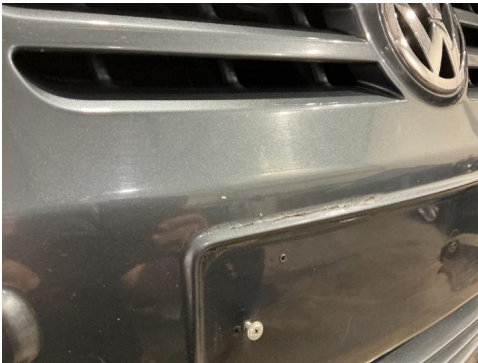
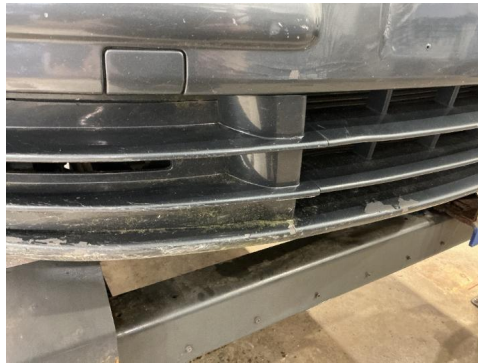
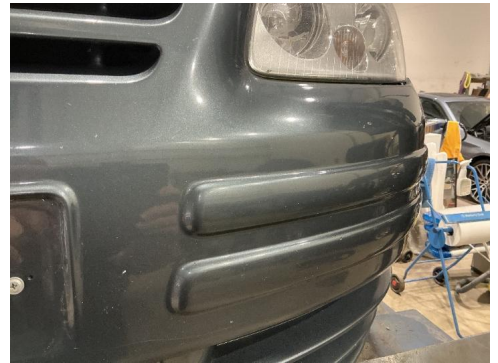
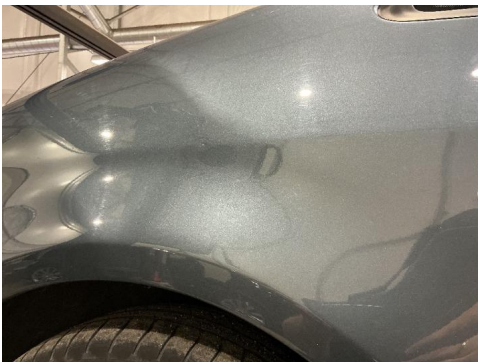
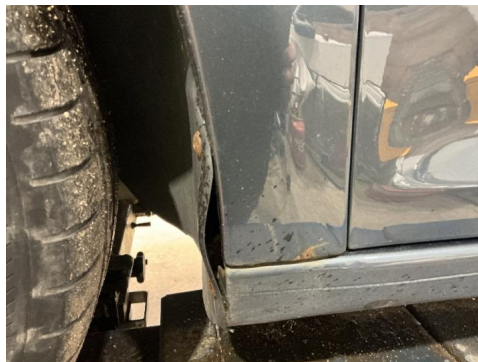
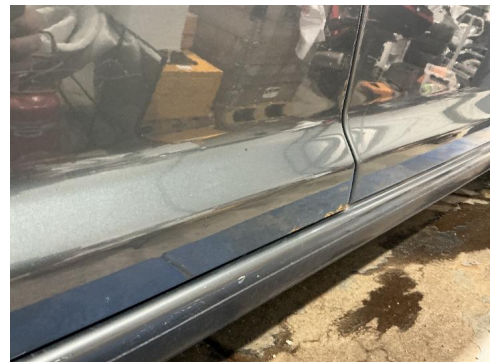
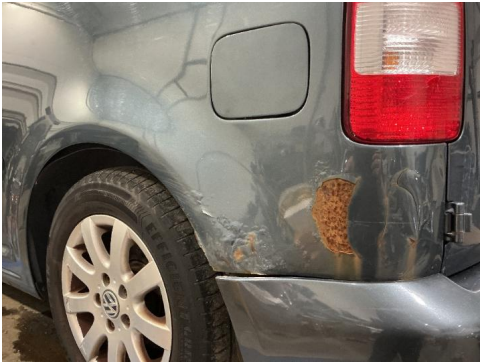
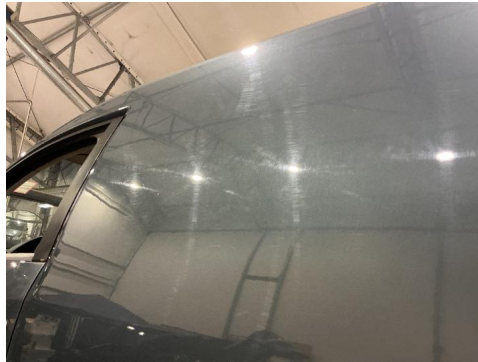
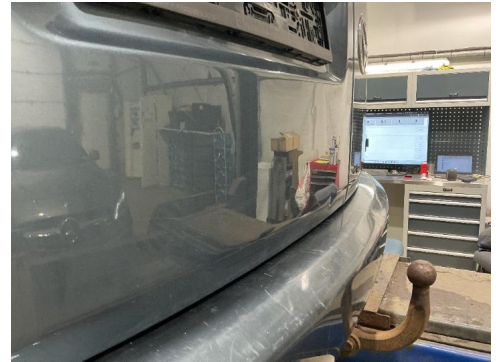
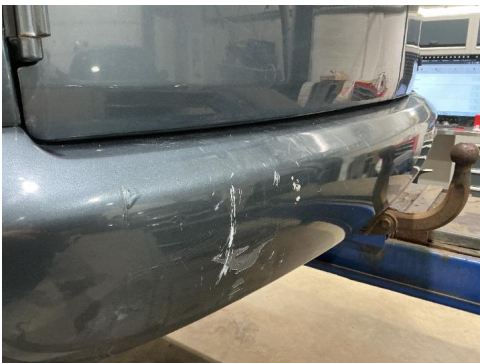
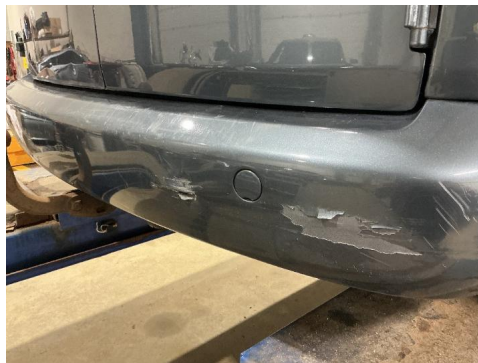
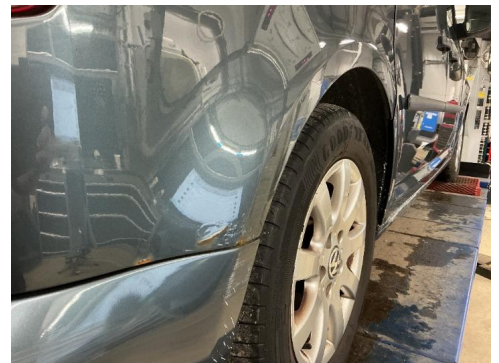
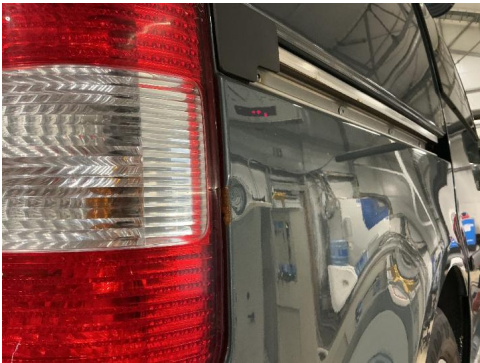
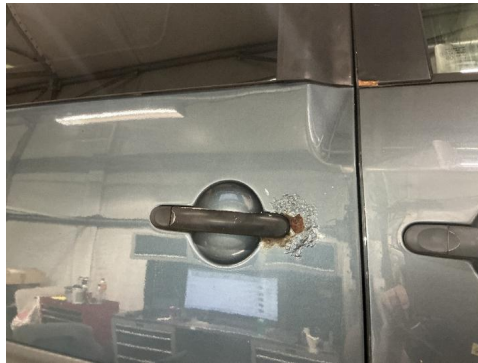
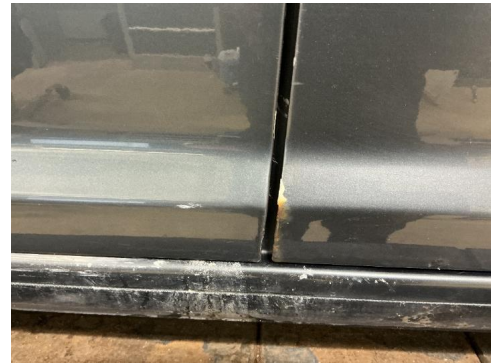
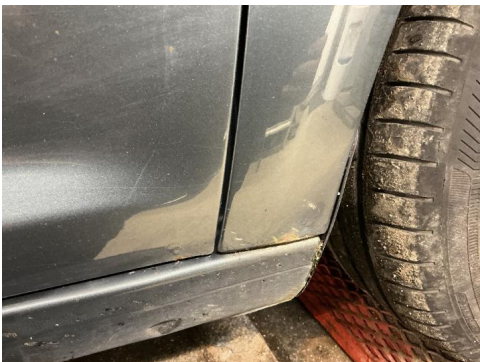
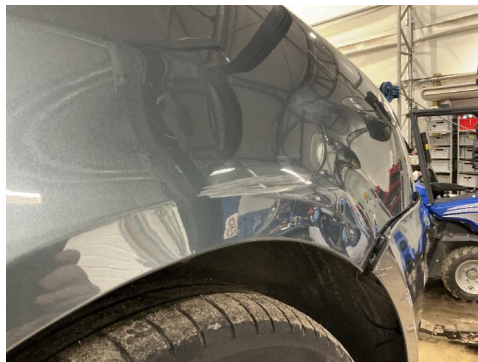
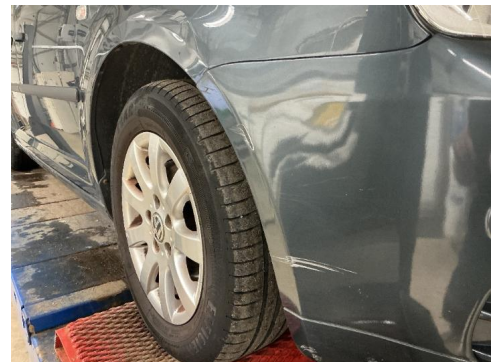
| Ref.Id | Repareres | Resultat | Beskrivelse |
|---|---|---|---|
| 86.1 | Lakk / karosseri utvendig | Bulk (er): | Bakluke, Venstre forskjerm, Venstre bakskjerm, Høyre bakskjerm |
| 86.3 | | Lakkriper: | Støtfanger foran, Støtfanger bak |
| 86.4 | | Skadet: | Høyre forskjerm, Støtfanger bak |
| 86.9 | | Rustangrep: | Venstre forskjerm, Tak, Venstre fordør, Høyre fordør, Høyre bakdør, Venstre bakskjerm, Høyre bakskjerm, Høyre forskjerm |
| 86.12 | | Steinsprut/lakksår | Panser, Støtfanger foran |
| 86.14 | | Lakkslipp/flassing | Støtfanger foran, Støtfanger bak |

| Ref.Id | Opplysning | Resultat | Beskrivelse |
|---|---|---|---|
| 86.18 | Lakk / karosseri utvendig | Diverse småbulker/lakkriper | |

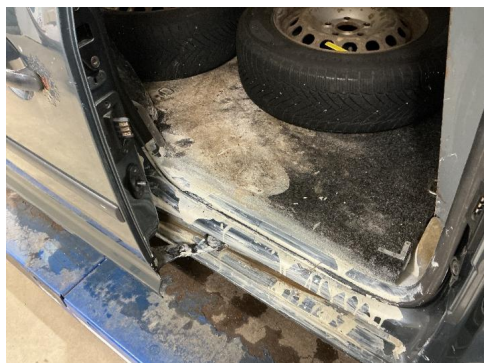
49. Laste-/bagasjerom

| Ref.Id | Repareres | Resultat | Beskrivelse |
|---|---|---|---|
| 102.2 | Laste-/bagasjerom | Skader i deksler/panel/vegger/gulv | |
| 102.4 | | Forurensing og/eller ubehagelig lukt | |

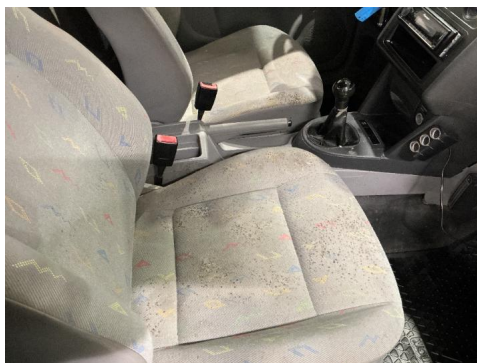
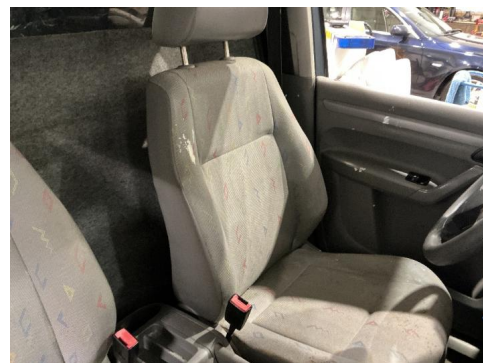
| Ref.Id | Repareres | Resultat | Beskrivelse |
|---|---|---|---|
| 98.2 | Seter | Misfarget/skittent: | Venstre foran, Høyre foran |
