MAZDA 3 4X4

TESTDATO: 12.08.2025

YT76299

NBF Tilstandsrapport er utarbeidet av Norges Bilbransjeforbund og Forbrukerrådet.

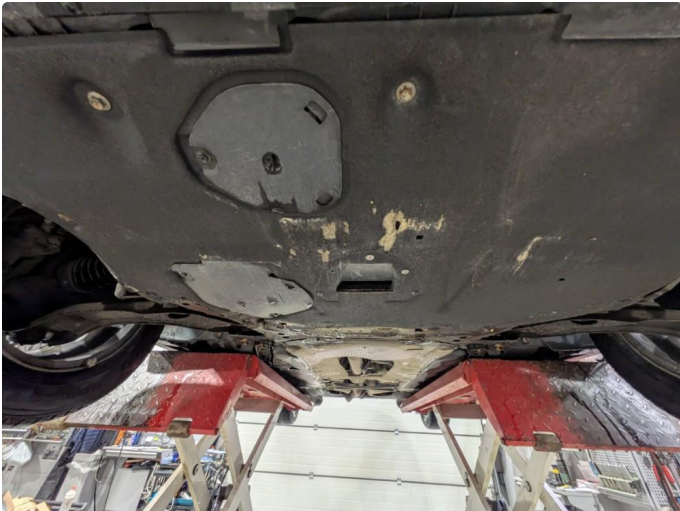
| Punkt | | Beskrivelse | Plassering |
|---|---|---|---|
| 1.1 | Under bil | beskyttelsesplate skadet/mangler | foran |

1.1 Beskyttelsesplate skadet/mangler

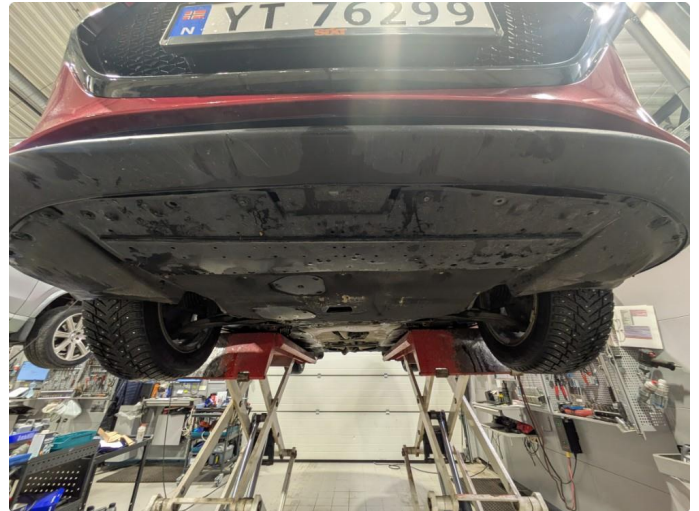
1.1 Beskyttelsesplate skadet/mangler

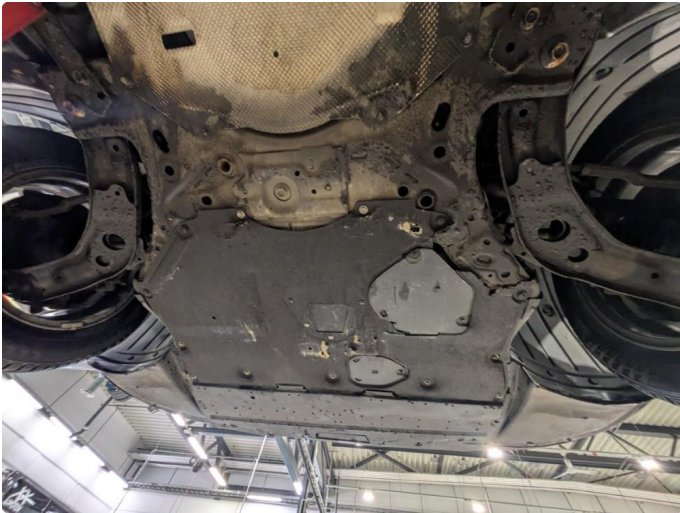
1.1 Beskyttelsesplate skadet/mangler

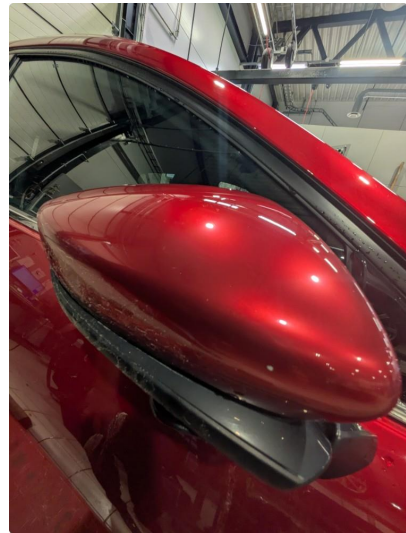
| Punkt | | Beskrivelse | Plassering |
|---|---|---|---|
| 1.2 | Speil | øvrige feil | høyre - foran |

1.2 Øvrige feil
