# NAF Bruktbiltest

**Testdato**  
01.12.2025

| <b>Bilmerke</b> | Ford-CNG-Technik | <b>Motorstørrelse</b> | 1999 cm <sup>3</sup> |
| <b>Modell</b> | Mondeo Hybrid | <b>Motoreffekt</b> | 103 kW |

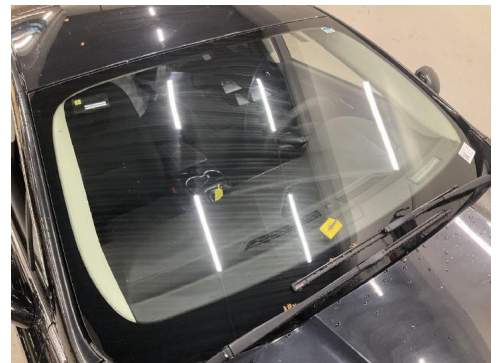
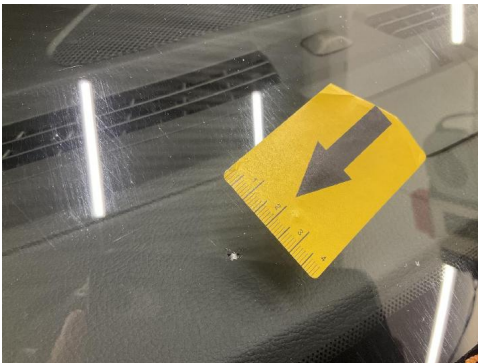
30. Frontrute

| Ref.Id | Repareres | Resultat | Beskrivelse |
|---|---|---|---|
| 81.2 | Frontrute | En eller flere steinsprutrosetter som ikke er utbedret <ul style="list-style-type: none"><li>Reparasjonsmetode:Reparasjon</li></ul> | |

| Ref.Id | Opplysning | Resultat | Beskrivelse |
|---|---|---|---|
| 81.10 | Frontrute | Slitt frontrute | |

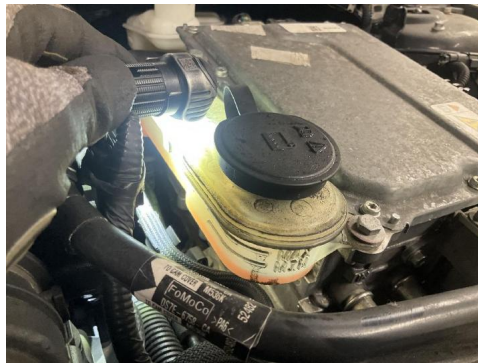
32. Kjølevæske

| Ref.Id | Repareres | Resultat | Beskrivelse |
|---|---|---|---|
| 30.2 | Kjølevæske | Lavt væsknivå | |

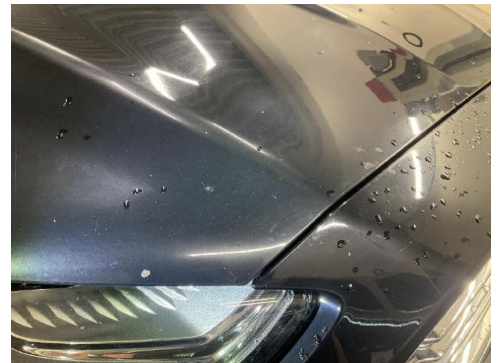
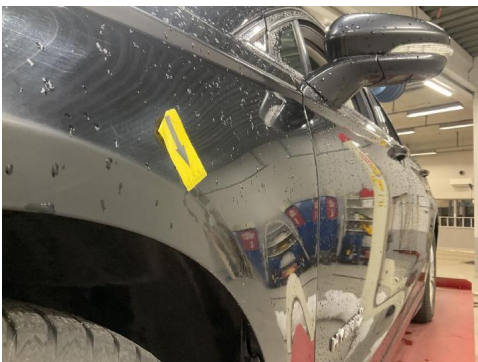
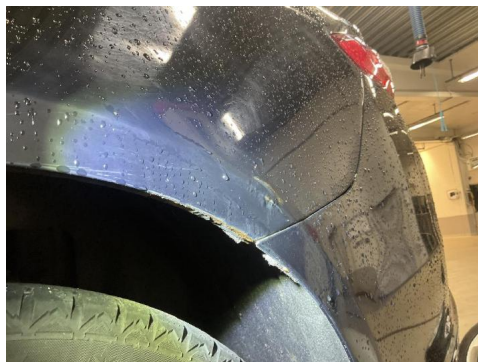
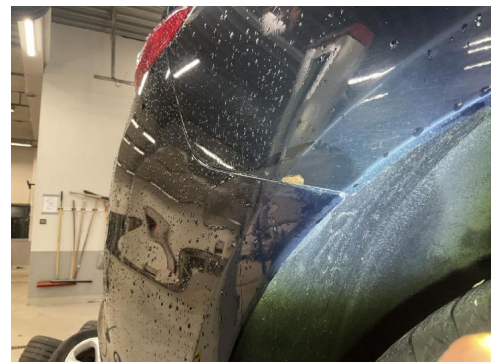
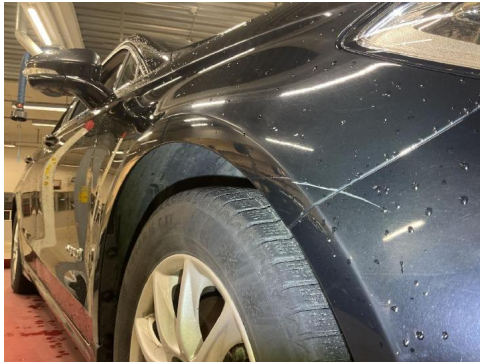
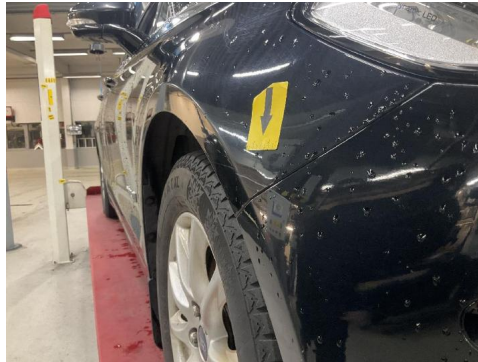
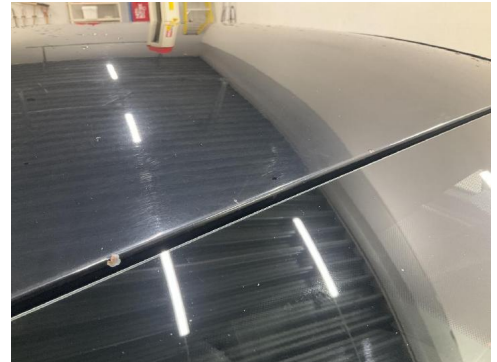
33. Lakk / karosseri utvendig

| Ref.Id | Opplysning | Resultat | Beskrivelse |
|---|---|---|---|
| 86.18 | Lakk / karosseri utvendig | Diverse småbulker/lakkriper | |
| 86.19 | | Småbulker: | Høyre forskjerm |
| 86.21 | | Steinsprut: | Panser, Tak |
| 86.25 | | Rustangrep: | Venstre bakskjerm, Høyre bakskjerm |
| 86.31 | | Bilen har noe penselflekking av steinsprut/riper i lakk | |
| 86.35 | | * Bil er våt og derfor vanskelig å kontrollere, noen matte felter rundt om. | |

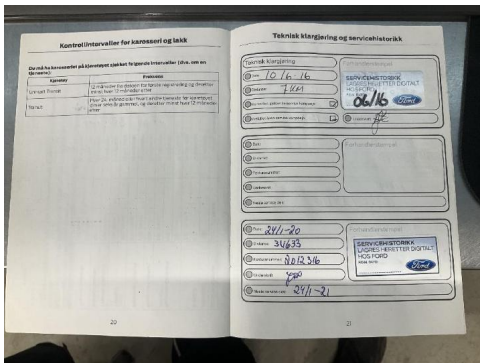
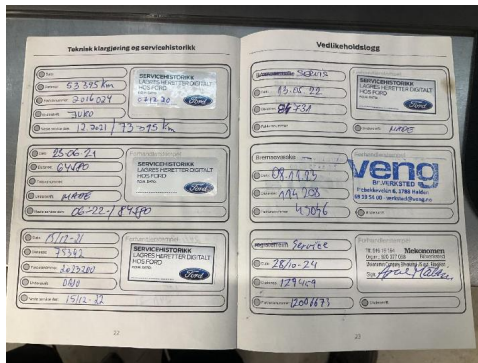
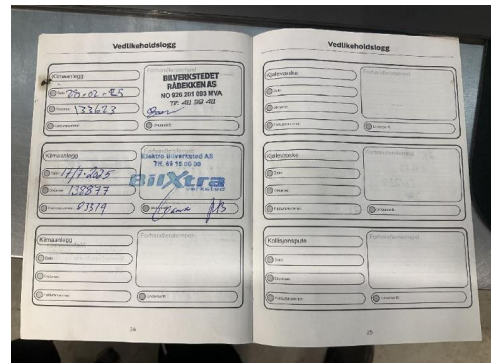
40. Service/ Dokum.

| Ref.Id | Repareres | Resultat | Beskrivelse |
|---|---|---|---|
| 4.4 | Service/ Dokum. | Iht. servicehefte er ikke alle servicer fulgt | Tid mellom servicer er overskredet, Kjørelengde mellom servicer er overskredet |

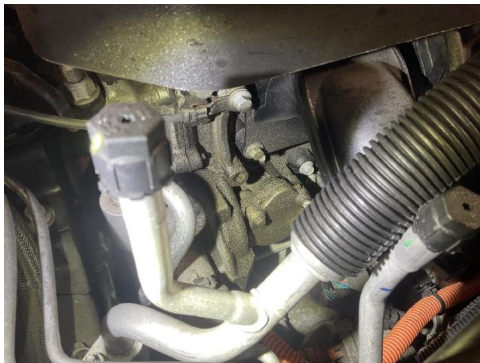
43. Utvendig tilstand motor

| Ref.Id | Opplysning | Resultat | Beskrivelse |
|---|---|---|---|
| 28.7 | Utvendig tilstand motor | Oljesvetting | |
