## XK29778 - 2021 Opel Grandland X Offroad

### 2.1 Eksteriør - Lakk - Oversiktsbilder av bilen

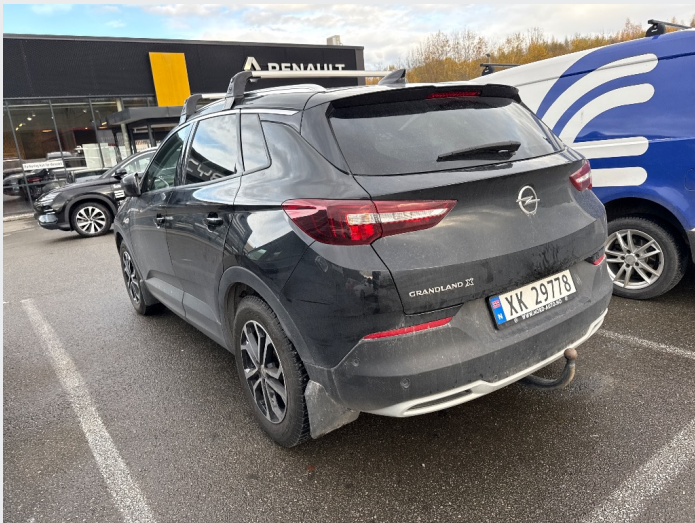
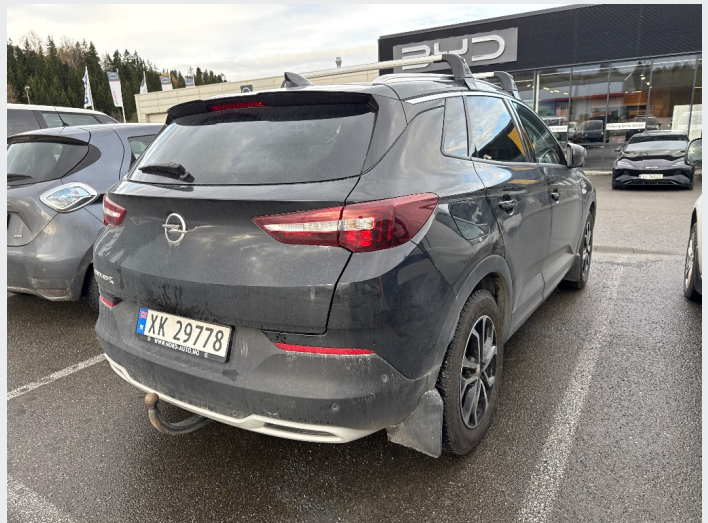
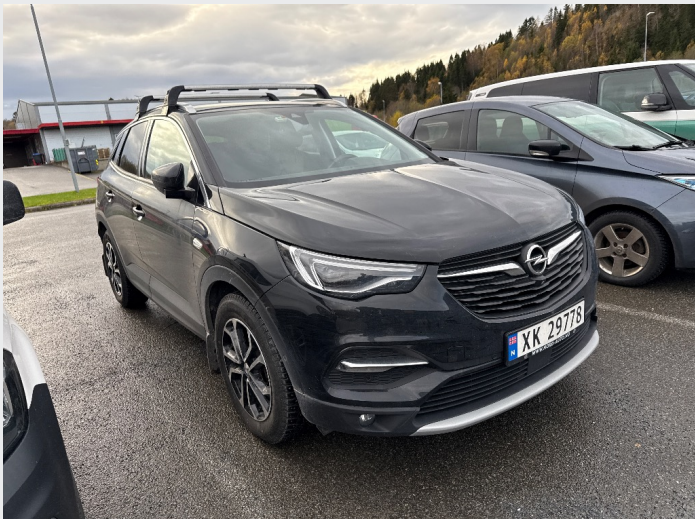
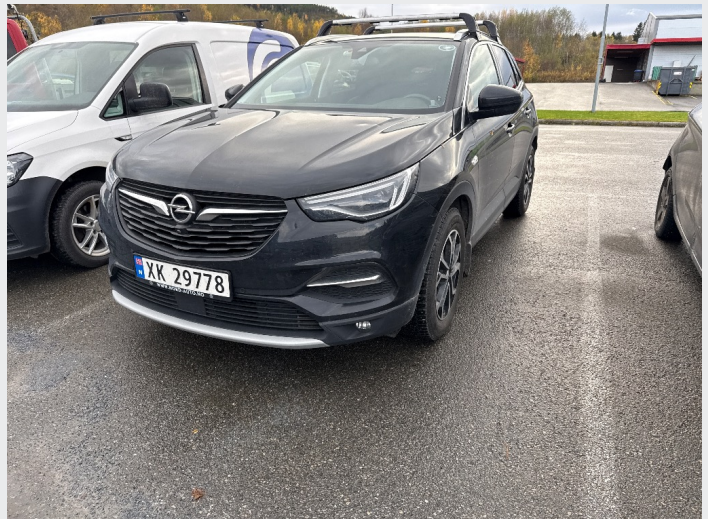
2.1 Oversiktsbilder av bilen
