OPEL COMBO 131 HK AUTOMAT FORHJULSDRIFT

TESTDATO: 10.12.2025

SX21033

CHASSISNR: W0VEFYHZRMJ854365

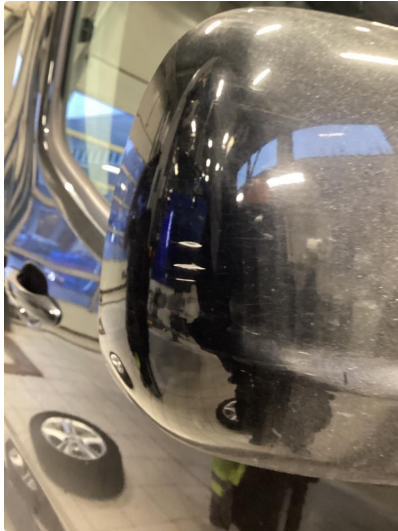
| Punkt | | Beskrivelse | Plassering |
|---|---|---|---|
| 1.1 | Speil | speilhus riper | |

1.1 Speilhus riper

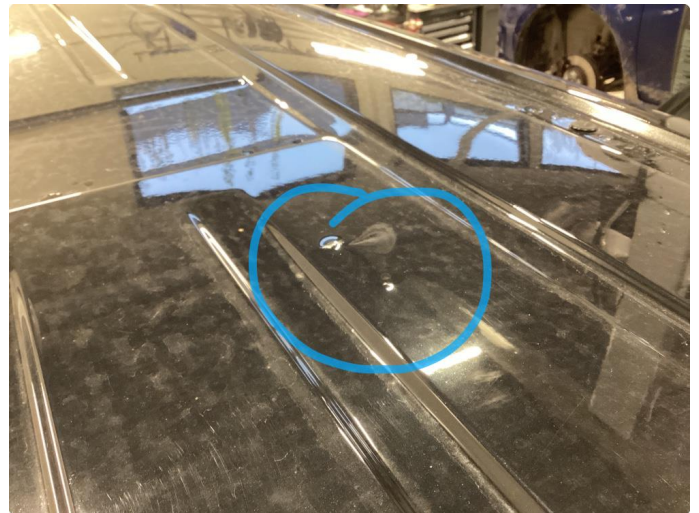
| Punkt | | Beskrivelse | Plassering |
|---|---|---|---|
| 1.2 | Tak | bulk | |

1.2 Bulk
