# NAF Bruktbiltest

**Testdato**  
02.12.2025

| Modell | A6 ALLROAD QUATTRO | Motoreffekt | 230 kW |
| Registreringsnr. | BT50117 | Drivstofftype | Diesel |

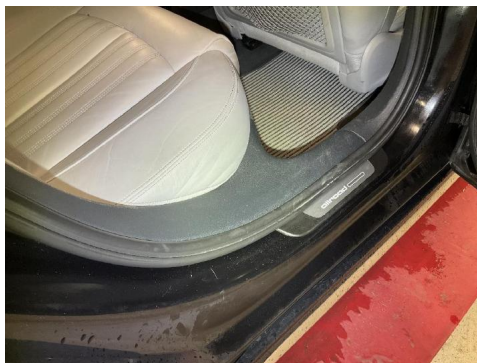
32. Døråpning

| Ref.Id | Opplysning | Resultat | Beskrivelse |
|---|---|---|---|
| 97.5 | Døråpning | Sår eller skade: | Høyre bakdør |

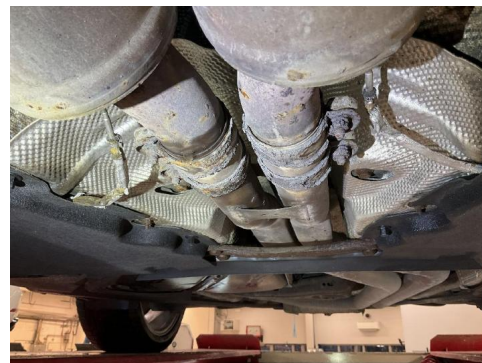
33. Eksosanlegg

| Ref.Id | Opplysning | Resultat | Beskrivelse |
|---|---|---|---|
| 33.13 | Eksosanlegg | Betydelig rust i eksosanlegg | |

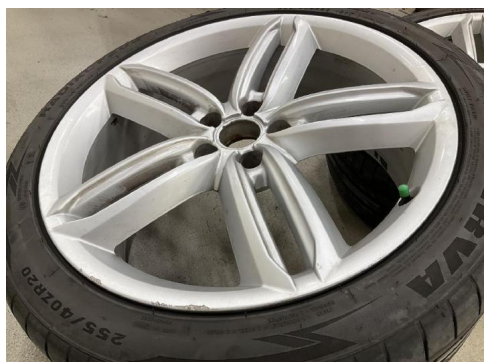
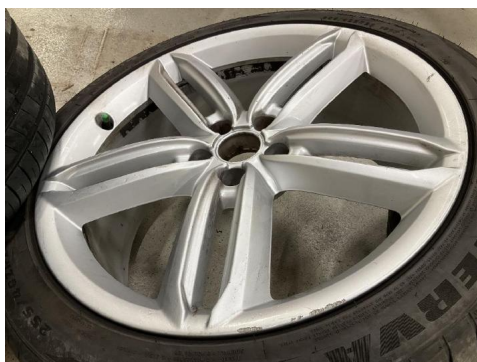
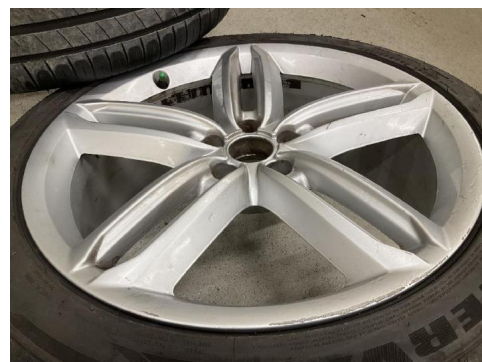
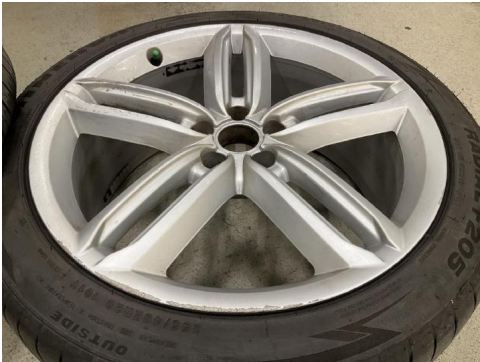
| Ref.Id | Opplysning | Resultat | Beskrivelse |
|---|---|---|---|
| 67.28 | Ekstra hjulsett | Ripe/slitasje | 4 felger |

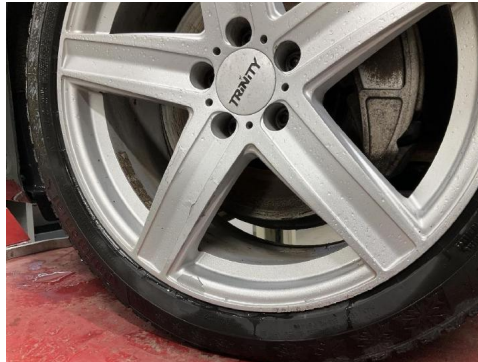
38. Felg

| Ref.Id | Opplysning | Resultat | Beskrivelse |
|---|---|---|---|
| 66.10 | Felg | Ripe/slitasje på felg | Venstre foran |

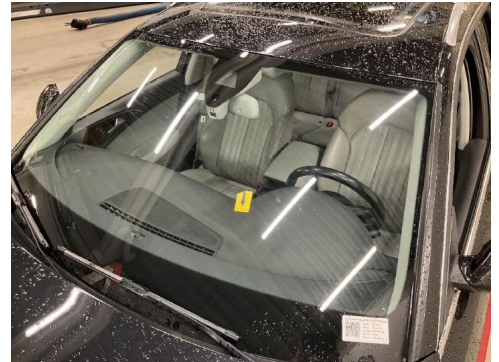
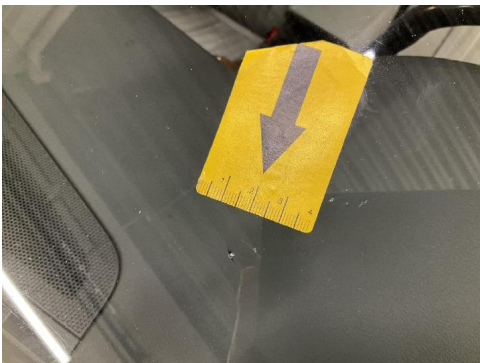
| Ref.Id | Repareres | Resultat | Beskrivelse |
|---|---|---|---|
| 81.2 | Frontrute | En eller flere steinsprutsetter som ikke er utbedret <ul style="list-style-type: none"><li>Reparasjonsmetode:Reparasjon</li></ul> | |

| Ref.Id | Opplysning | Resultat | Beskrivelse |
|---|---|---|---|
| 81.9 | Frontrute | Noe steinsprut | |

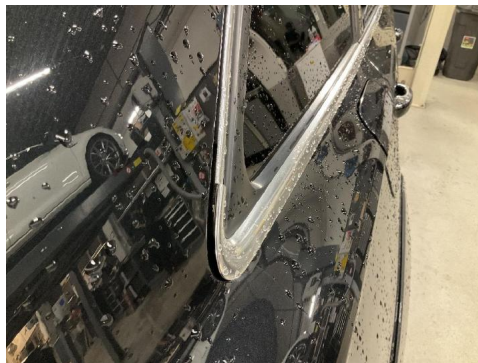
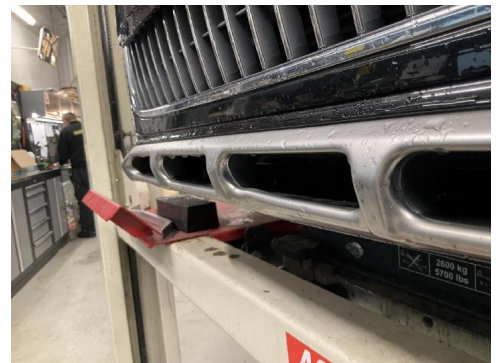
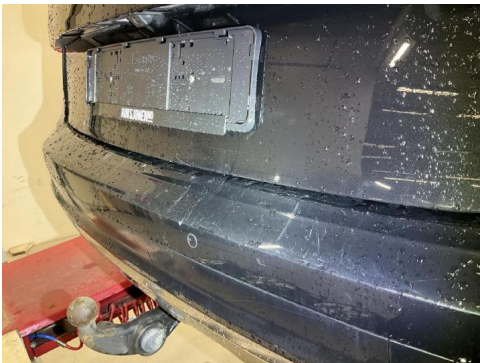
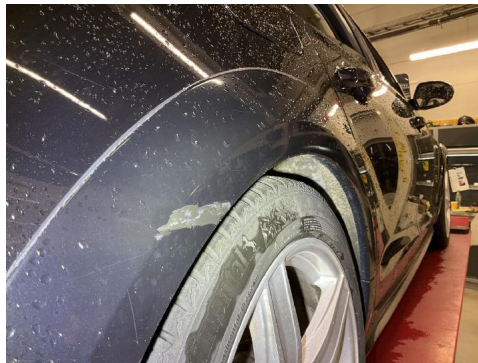
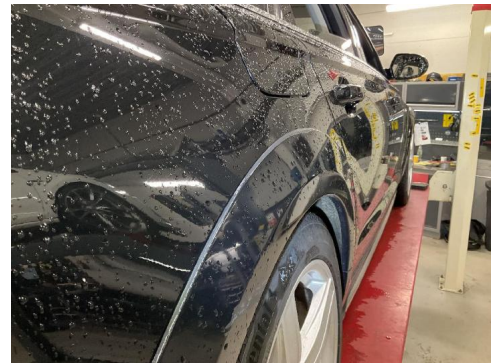
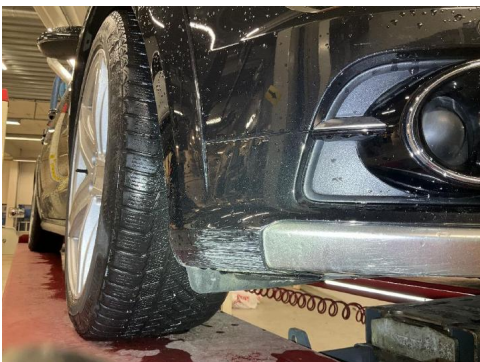
| Ref.Id | Repareres | Resultat | Beskrivelse |
|---|---|---|---|
| 86.6 | Lakk / karosseri utvendig | Pyntelist løs, skadet eller mangler: | Støtfanger foran, Høyre bakskjerm |
| 86.14 | | Lakkslipp/flassing | Høyre bakskjerm |

| Ref.Id | Opplysning | Resultat | Beskrivelse |
|---|---|---|---|
| 86.17 | Lakk / karosseri utvendig | Lakkriper: | Støtfanger foran |
| 86.18 | | Diverse småbulker/lakkriper | |

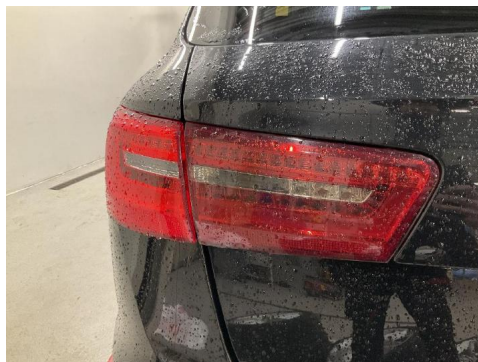
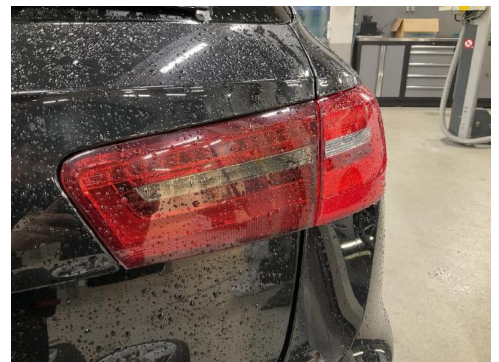
| Ref.Id | Repareres | Resultat | Beskrivelse |
|---|---|---|---|
| 17.27 | Lys | * Indre baklamper - sotet med folie. | |

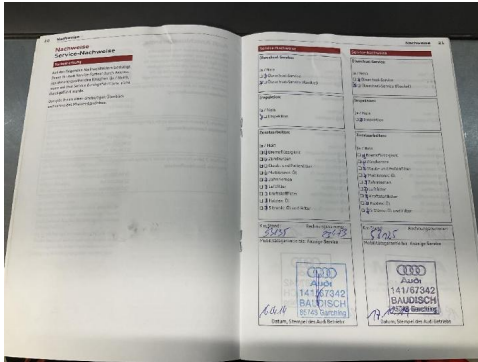
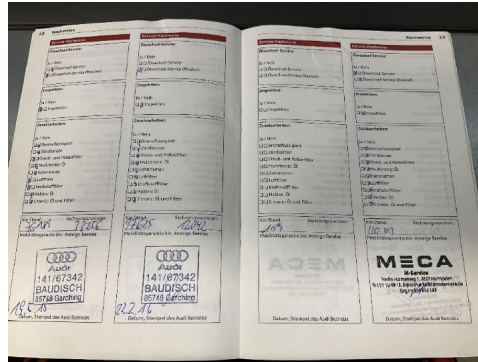
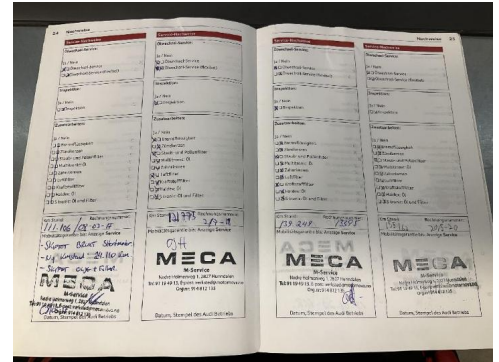
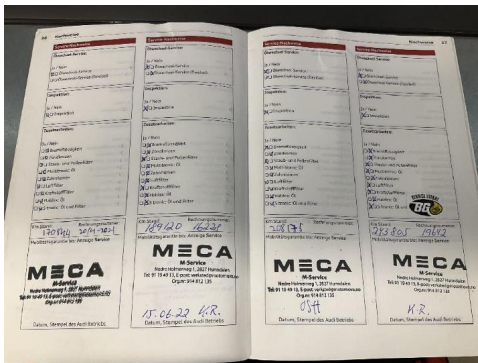
| Ref.Id | Opplysning | Resultat | Beskrivelse |
|---|---|---|---|
| 4.16 | Service/ Dokum. | * Vedlagt bilder fra serviceheftet, finnes servicer i heftet uten dato og stempel. | |

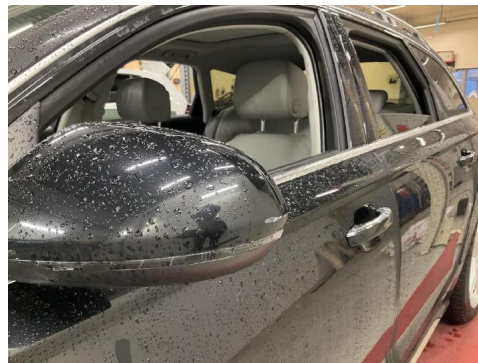
53. Utvendig speil

| Ref.Id | Opplysning | Resultat | Beskrivelse |
|---|---|---|---|
| 87.11 | Utvendig speil | Ripe i speilhus: | Venstre |

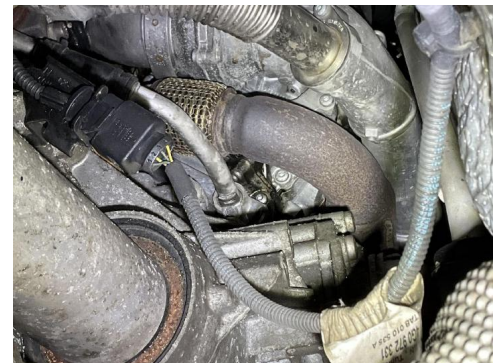
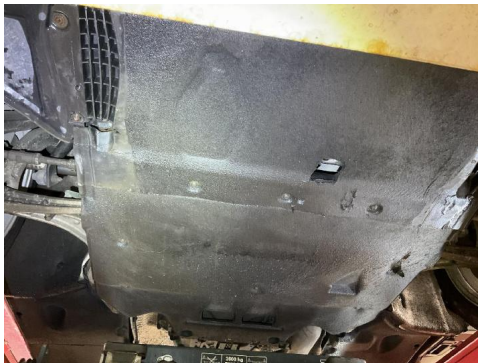
| Ref.Id | Opplysning | Resultat | Beskrivelse |
|---|---|---|---|
| 28.7 | Utvendig tilstand motor | Oljesvetting | |
| 28.10 | | Skadet / løst deksel under motor | |
