# NAF Bruktbiltest

**Testdato**  
02.12.2025

| Bilmerke | Volvo | Motorstørrelse | 1984 cm <sup>3</sup> |
| Modell | V70 | Motoreffekt | 100 kW |

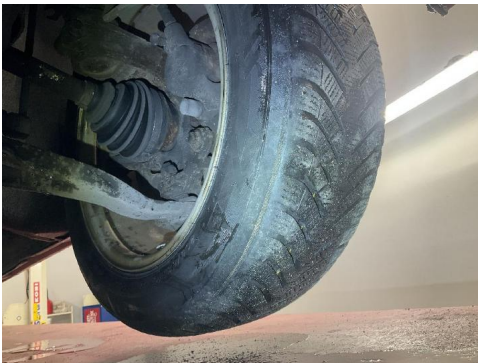
31. Dekk

| Ref.Id | Repareres | Resultat | Beskrivelse |
|---|---|---|---|
| 65.13 | Dekk | Corden er synlig | Venstre foran |

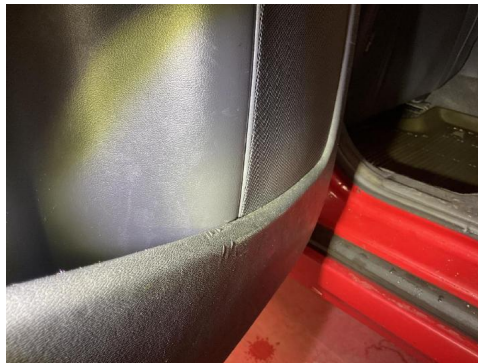
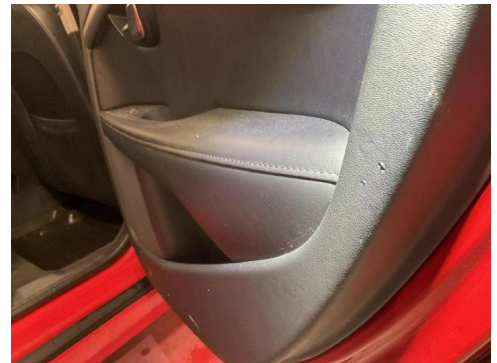
| Ref.Id | Opplysning | Resultat | Beskrivelse |
|---|---|---|---|
| 96.4 | Dørtrekk | Liten skade i dørtrekk: | Venstre bakkdør, Høyre bakkdør |

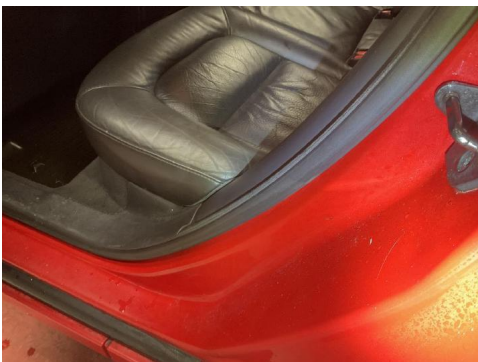
34. Døråpning

| Ref.Id | Opplysning | Resultat | Beskrivelse |
|---|---|---|---|
| 97.5 | Døråpning | Sår eller skade: | Venstre bakkdør |

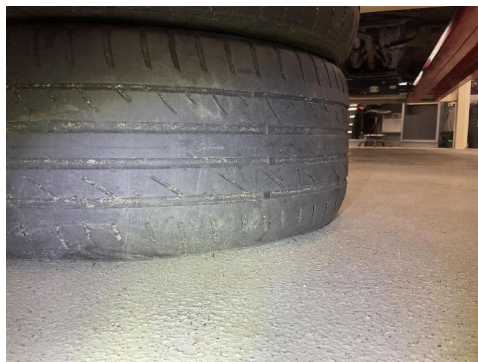
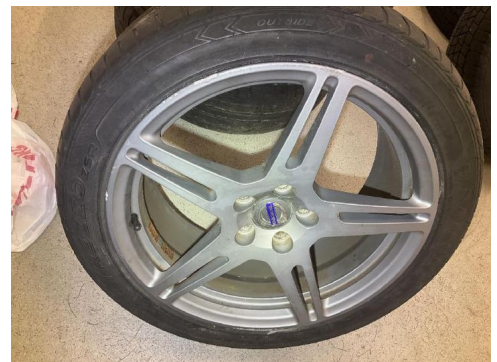
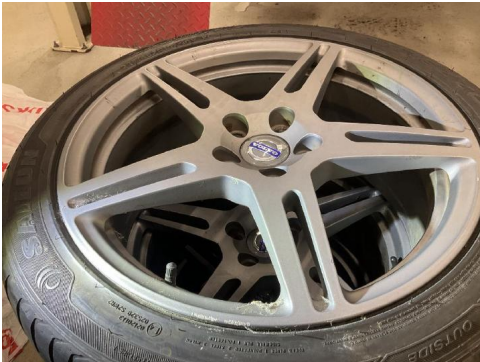
| Ref.Id | Opplysning | Resultat | Beskrivelse |
|---|---|---|---|
| 67.26 | Ekstra hjulsett | Dekk er skjevslitt: | 1 dekk |
| 67.28 | | Ripe/slitasje | 2 felger |
| 67.33 | | * Medfølger 2sett ekstra hjulsett, 1 med sommerdekk og 1 med piggfritt vinterdekk - lettmetall. | |

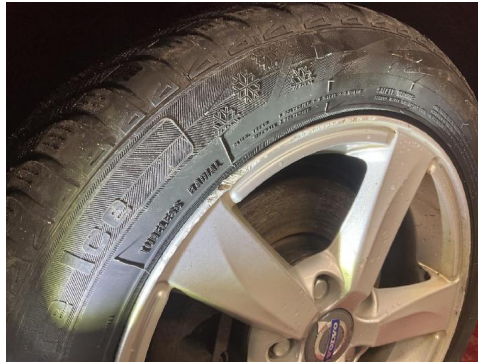
38. Felg

| Ref.Id | Repareres | Resultat | Beskrivelse |
|---|---|---|---|
| 66.8 | Felg | Vesentlig ripe / hakk inn til grunnmaterialet: | Venstre foran |

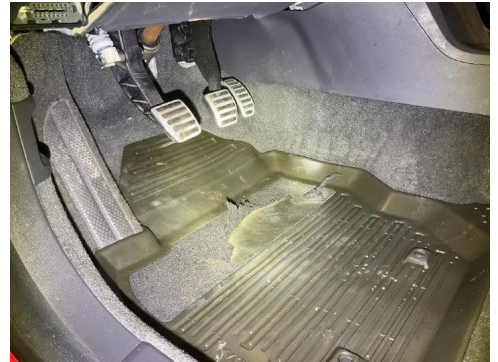
39. Gulvmatter/-teppe

| Ref.Id | Opplysning | Resultat | Beskrivelse |
|---|---|---|---|
| 100.7 | Gulvmatter/-teppe | * Slitt gulvmatte. | |

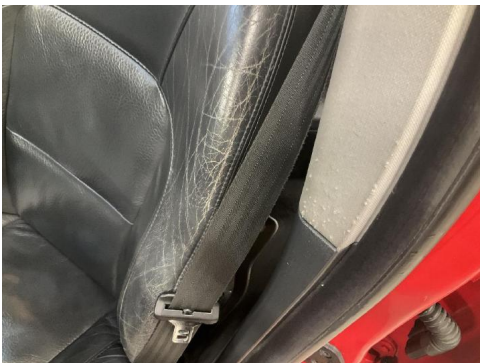
40. Interiør generelt

| Ref.Id | Opplysning | Resultat | Beskrivelse |
|---|---|---|---|
| 103.6 | Interiør generelt | * diverse småriper. | |

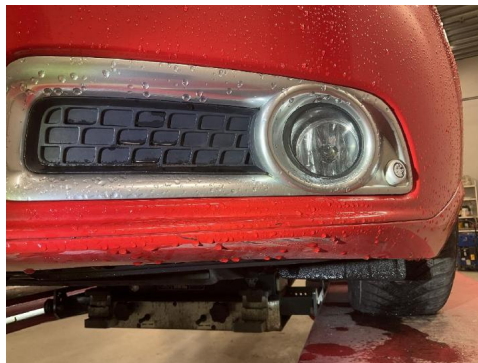
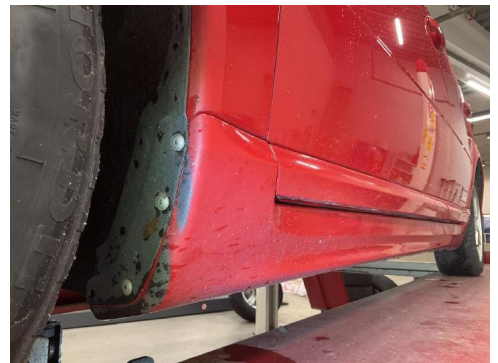
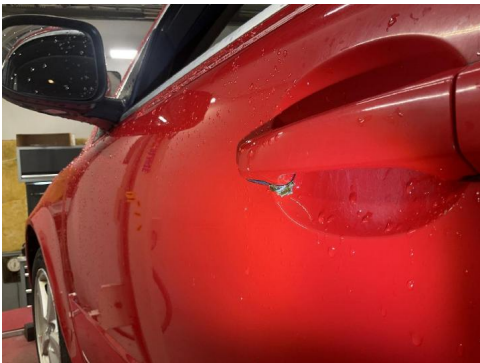
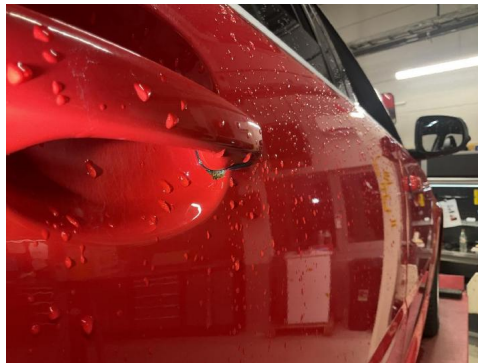
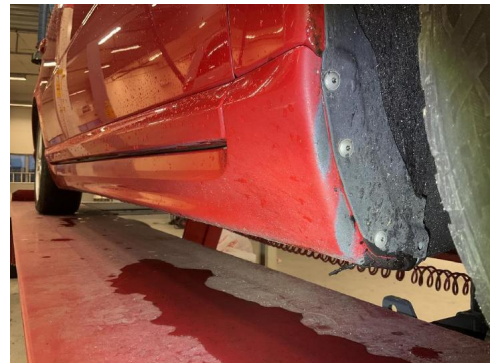
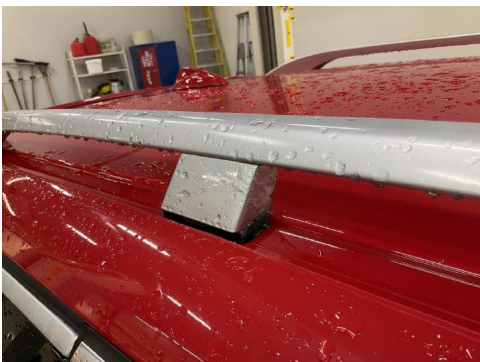
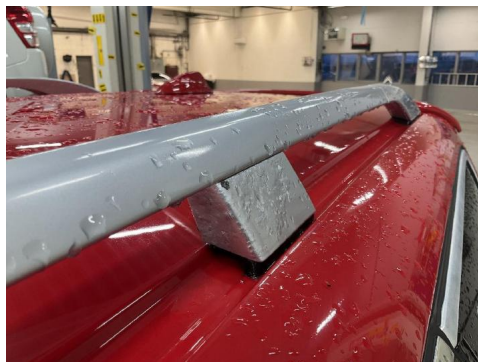
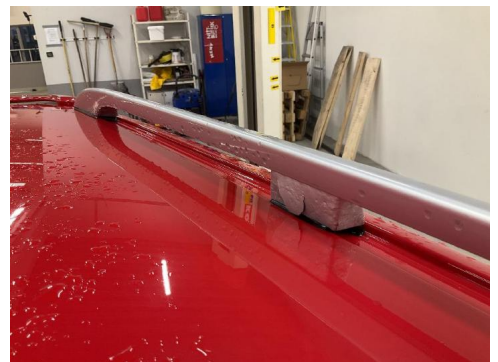
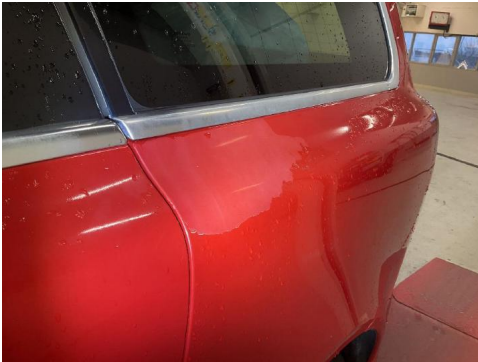
| Ref.Id | Repareres | Resultat | Beskrivelse |
|---|---|---|---|
| 86.14 | Lakk / karosseri utvendig | Lakkslipp/flassing | Tak, Venstre fordør, Høyre bakkdør, Venstre bakskjerm, Venstre sidekanal, Høyre sidekanal |

| Ref.Id | Opplysning | Resultat | Beskrivelse |
|---|---|---|---|
| 86.18 | Lakk / karosseri utvendig | Diverse småbulker/lakkriper | |
| 86.25 | | Rustangrep: | Venstre fordør, Høyre bakkdør |

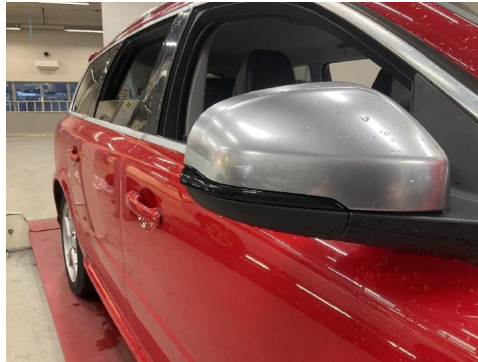
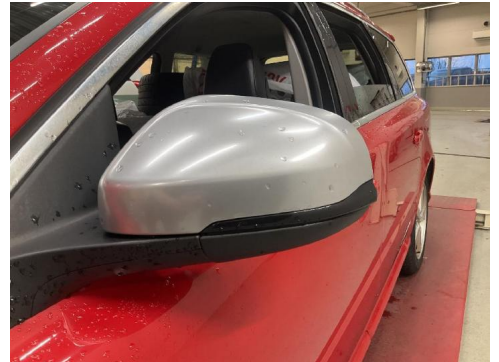
| Ref.Id | Repareres | Resultat | Beskrivelse |
|---|---|---|---|
| 17.27 | Lys | * Sotet blinklysglass - begge sider. | |

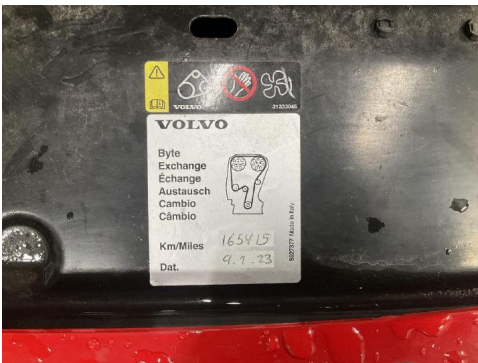
52. Registerreim

| Ref.Id | Opplysning | Resultat | Beskrivelse |
|---|---|---|---|
| 37.8 | Registerreim | * Sitter lapp i motorrom på at registerreim er skiftet (se bilde) | |

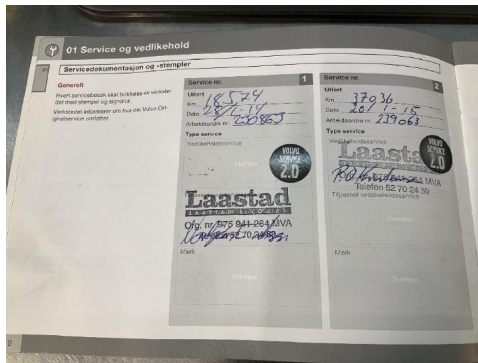
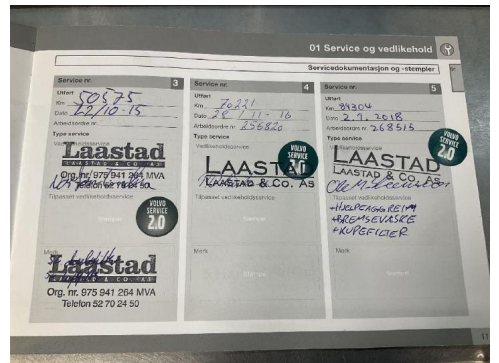
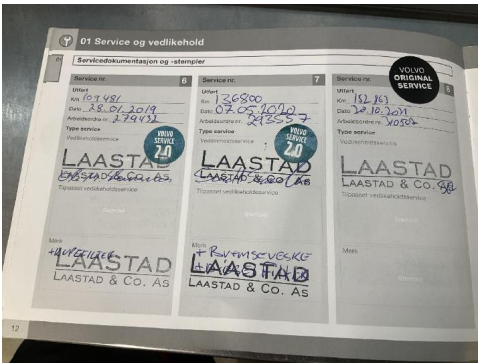
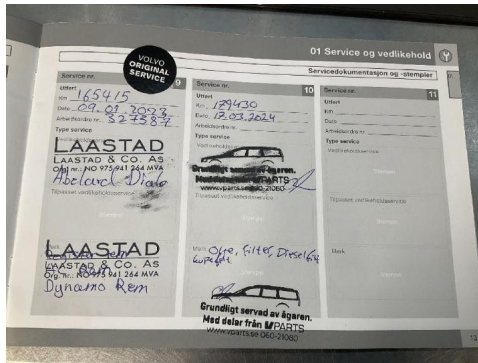
| Ref.Id | Repareres | Resultat | Beskrivelse |
|---|---|---|---|
| 4.4 | Service/ Dokum. | Iht. servicehefte er ikke alle servicer fulgt | Tid mellom servicer er overskredet |

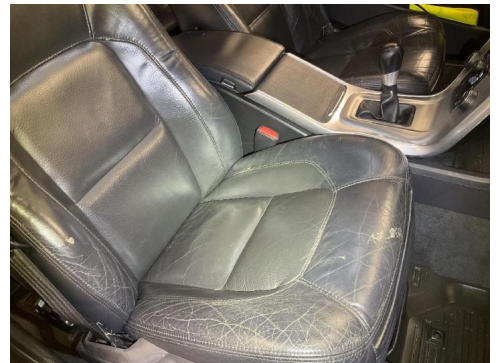
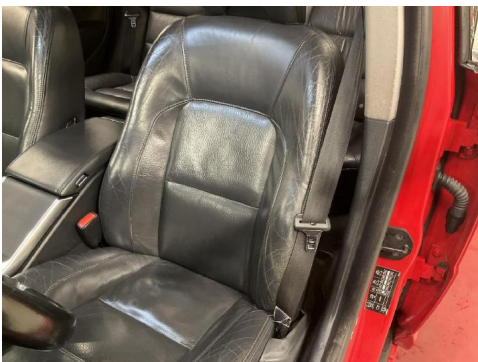
| Ref.Id | Opplysning | Resultat | Beskrivelse |
|---|---|---|---|
| 98.9 | Seter | * Noe slitasje på setetrekk. | |

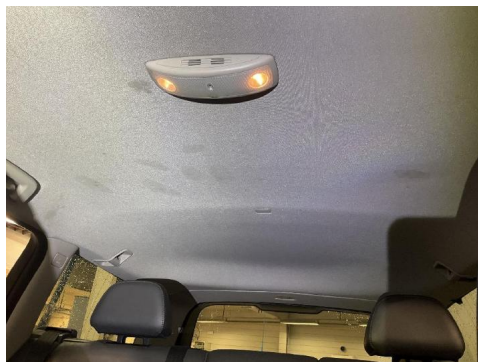
59. Taktrekk

| Ref.Id | Opplysning | Resultat | Beskrivelse |
|---|---|---|---|
| 93.5 | Taktrekk | Skittent taktrekk | |

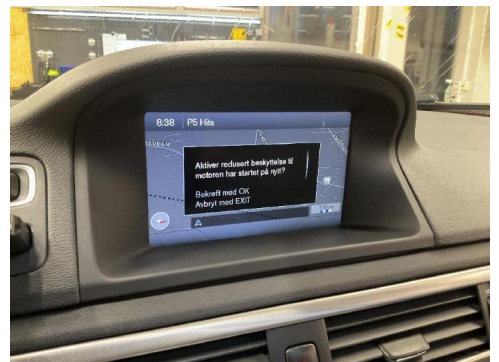
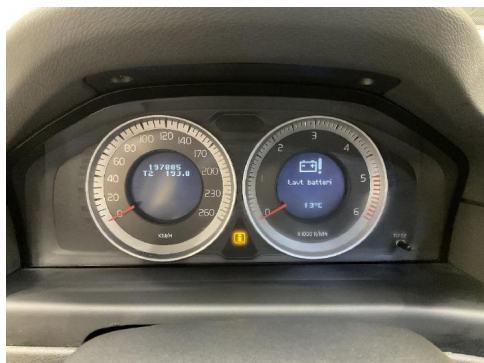
| Ref.Id | Repareres | Resultat | Beskrivelse |
|---|---|---|---|
| 58.5 | Tilstand 12 volt batteri | Bør lade batteri | |

| Ref.Id | Opplysning | Resultat | Beskrivelse |
|---|---|---|---|
| 58.9 | Tilstand 12 volt batteri | Svekket batteri, kan gi kaldstartproblemer | |

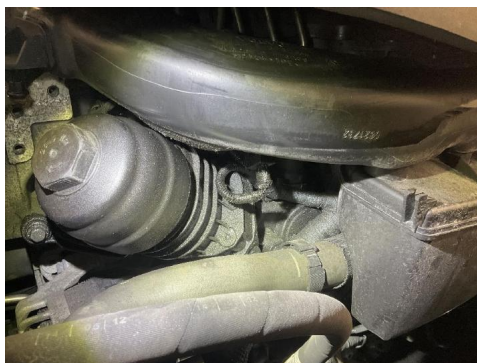
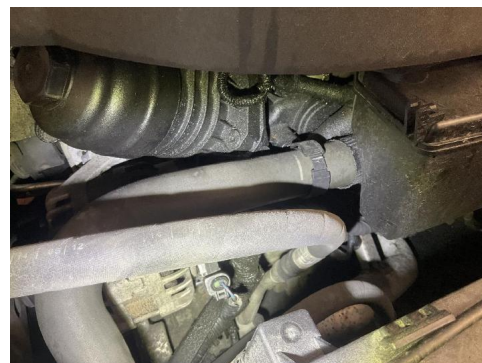
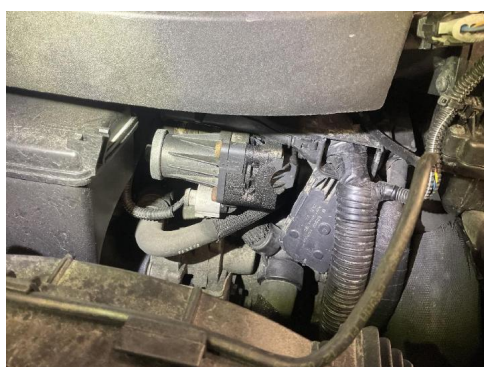
| Ref.Id | Opplysning | Resultat | Beskrivelse |
|---|---|---|---|
| 28.7 | Utvendig tilstand motor | Oljesvetting | |
