VOLKSWAGEN ID.3 BAKHJULSDRIFT

TESTDATO: 04.12.2025

CHASSISNR: WVVZZZE1ZPP001898

NBF Tilstandsrapport er utarbeidet av Norges Bilbransjeforbund og Forbrukerrådet.

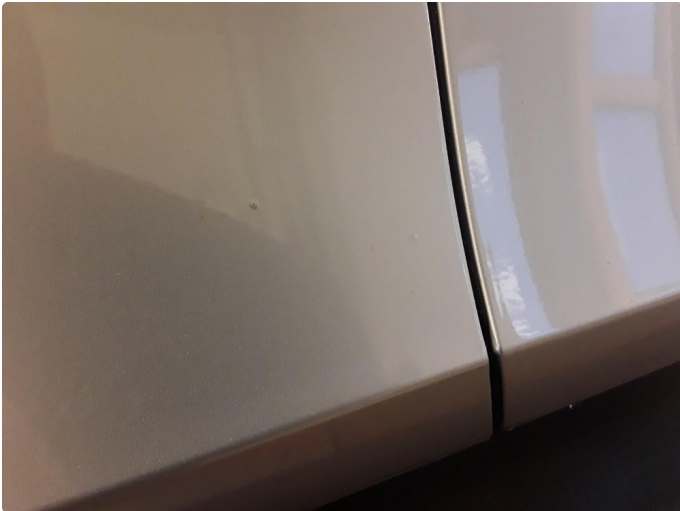
| Punkt | | Beskrivelse | Plassering |
|---|---|---|---|
| 1.2 | Dører | Liten steinsprut med korrosjon venstre fordør. | |

1.2 Liten steinsprut med korrosjon venstre fordør.

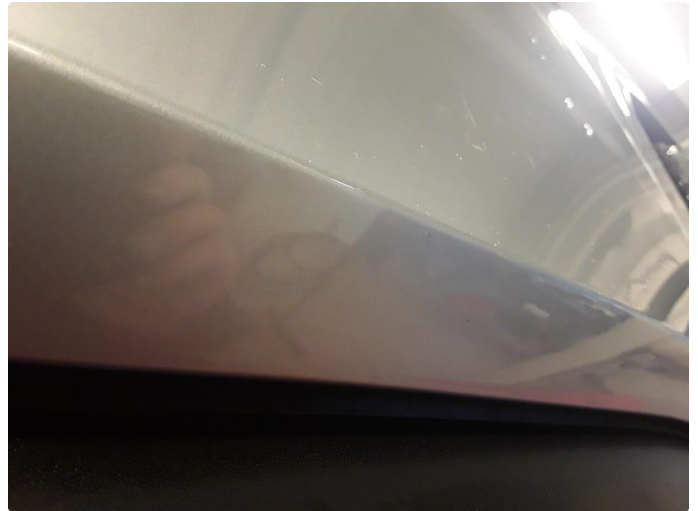
| Punkt | | Beskrivelse | Plassering |
|---|---|---|---|
| 1.3 | Dører | Liten steinsprut med korrosjon høyre fordør. | |

1.3 Liten steinsprut med korrosjon høyre fordør.

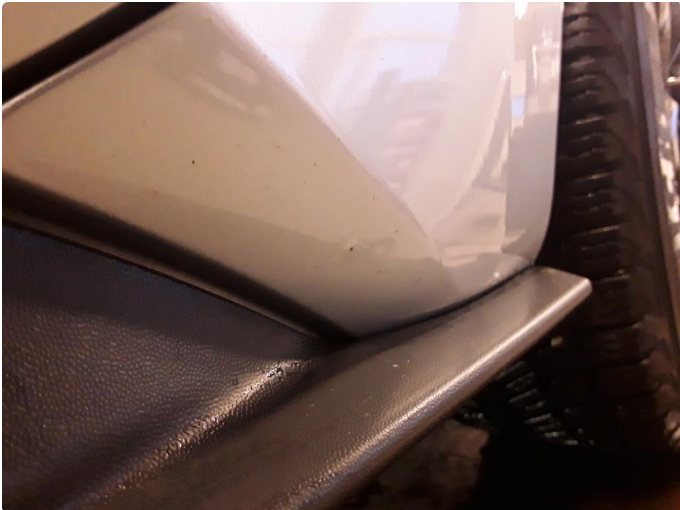
| Punkt | | Beskrivelse | Plassering |
|---|---|---|---|
| 1.4 | Skjermer | Liten steinsprut med korrosjon venstre bakskjerm. | |

1.4 Liten steinsprut med korrosjon venstre baksjerm.

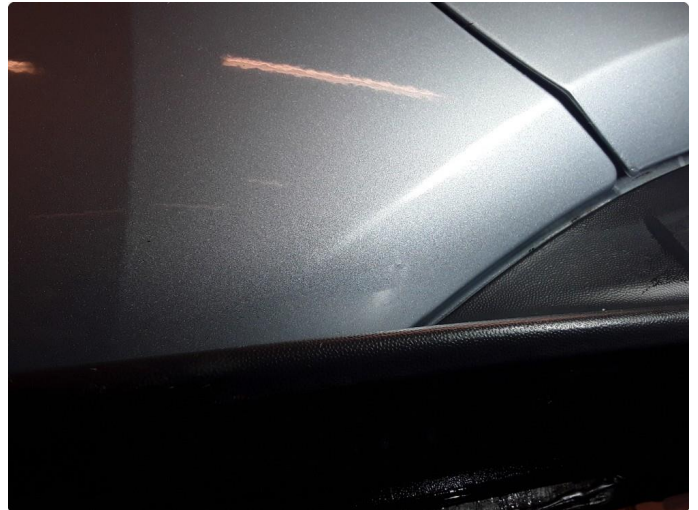
| Punkt | | Beskrivelse | Plassering |
|---|---|---|---|
| 1.5 | Skjermer | Liten steinsprut med korrosjon høyre bakskjerm. | |

1.5 Liten steinsprut med korrosjon høyre baksjerm.
