# NAF Bruktbiltest

**Testdato**  
05.11.2025

| <b>Bilmerke</b> | Toyota | <b>Motorstørrelse</b> | 1798 cm <sup>3</sup> |
| <b>Modell</b> | COROLLA | <b>Motoreffekt</b> | 72 kW |

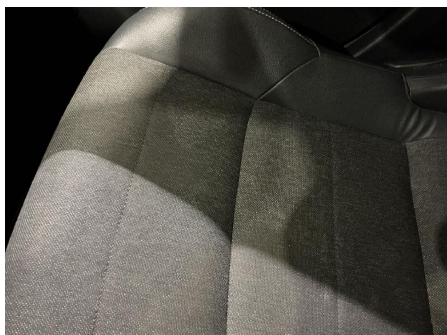
**1. Seter**

| Ref.Id | Repareres | Resultat | Beskrivelse |
|---|---|---|---|
| 98.2 | Seter | Misfarget/skittent: | Høyre foran, Venstre foran |

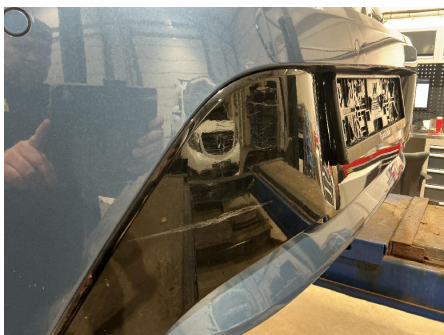
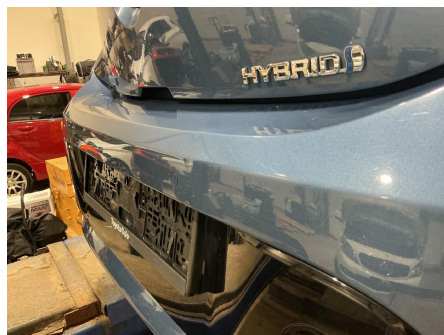
**2. Støtfanger bak**

| Ref.Id | Repareres | Resultat | Beskrivelse |
|---|---|---|---|
| 86.1 | Lakk / karosseri utvendig | Bulk (er): | Panser, Støtfanger bak |
| 86.3 | | Lakkriper: | Støtfanger bak, Panser |

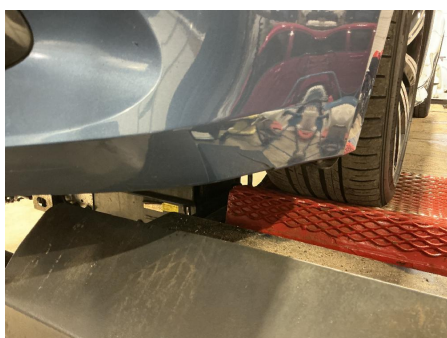
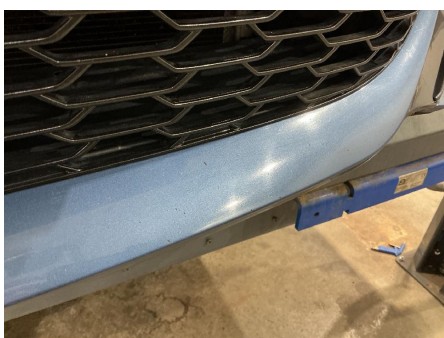
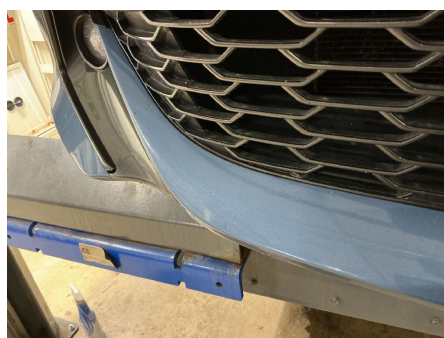
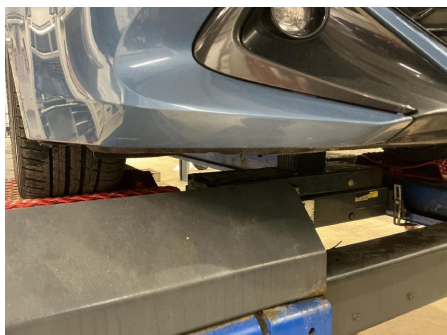
**4. Støtfanger foran**

| Ref.Id | Repareres | Resultat | Beskrivelse |
|---|---|---|---|
| 86.4 | | Skadet: | Støtfanger foran |
| 86.12 | | Steinsprut/lakksår | Støtfanger foran, Panser |
