# NAF Bruktbiltest

**Testdato**  
04.11.2025

**Bilmerke** Mercedes-Benz  
**Modell** VITO  
**Type** 639/5  
**Registreringsnr.** BT99157  
**Understellsnr.** W1V44760313893641  
**Km.stand.** 72850  
**Farge** Hvit  
**Karosseritype** Integrert førerhus

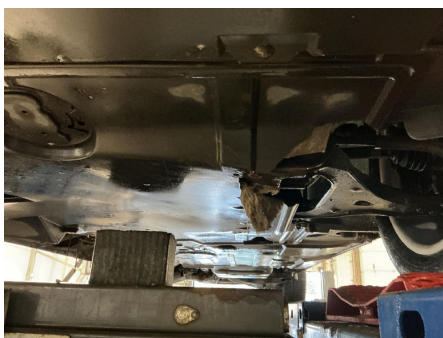
14. Utvendig tilstand motor

| Ref.Id | Repareres | Resultat | Beskrivelse |
|---|---|---|---|
| 28.3 | Utvendig tilstand motor | Manglende / skadet deksel under motor | |
