TOYOTA COROLLA FORHJULSDRIFT

TESTDATO: 27.11.2025

DR86327

CHASSISNR: SB1Z93BE10E137737

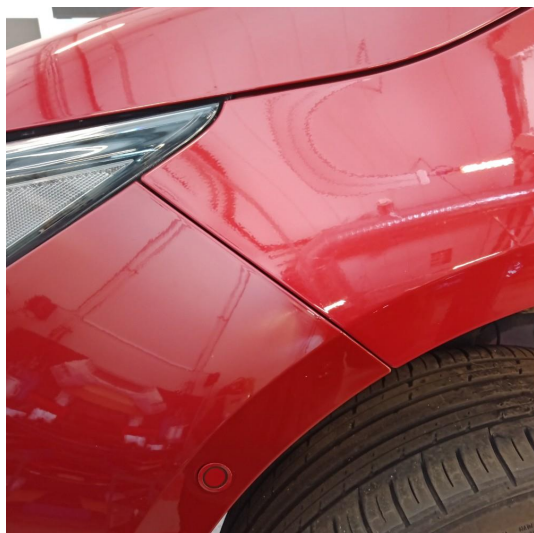
| Punkt | Beskrivelse | Plassering |
|---|---|---|
| 1.1 Støtfanger | øvrige feil. NOE FARGEFORSKJELL, VURDERES VED SALG. | foran |

1.1 Øvrige feil. NOE FARGEFORSKJELL, VURDERES VED SALG.

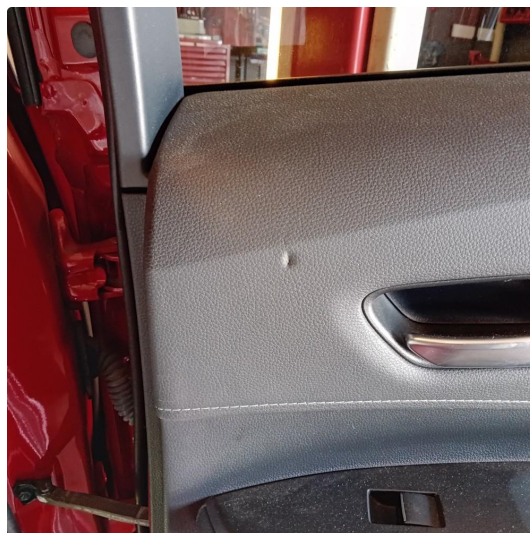
| Punkt | Beskrivelse | Plassering |
|---|---|---|
| 2.1 Dørtrekk | skadet/merker etter utstyr. MINDRE KOSMETISK ANMERKNING. | høyre bak |

2.1 Skadet/merker etter utstyr. MINDRE KOSMETISK ANMERKNING.
