SKODA FABIA 110 HK AUTOMAT FORHJULSDRIFT

TESTDATO: 01.12.2025

KJ28216

CHASSISNR: TMBJN6NJ6HZ113713

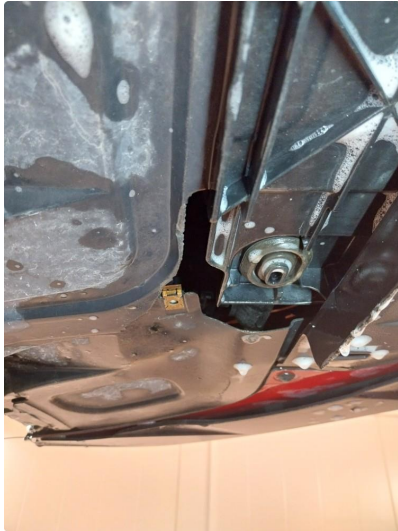
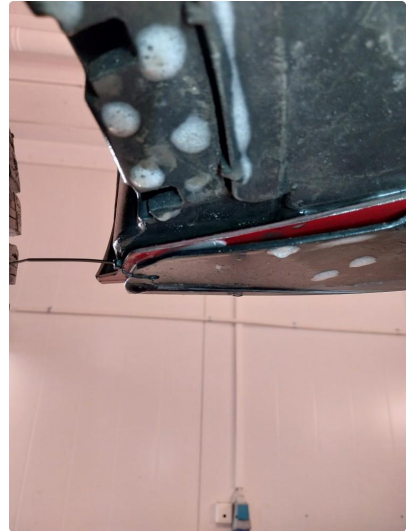
| Punkt | Beskrivelse | Plassering |
|---|---|---|
| 1.1 Under bil | beskyttelsesplate skadet/mangler | foran |

1.1 Beskyttelsesplate skadet/mangler

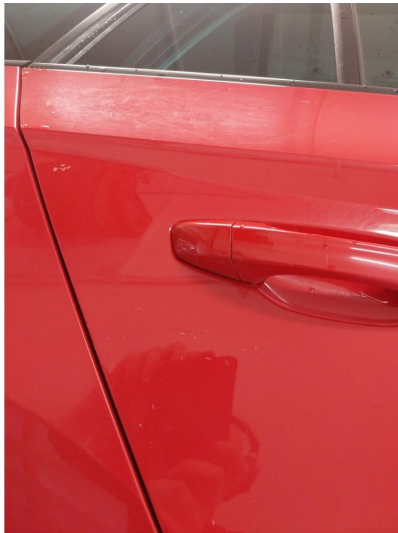
| Punkt | Beskrivelse | Plassering |
|---|---|---|
| 1.2 Dører | riper | høyre bak |

1.2 Riper

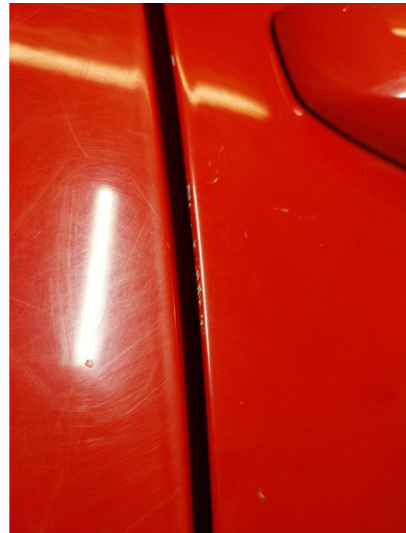
| Punkt | Beskrivelse | Plassering |
|---|---|---|
| 1.3 Dører | lakk flasser | høyre foran |

1.3 Lakk flasser

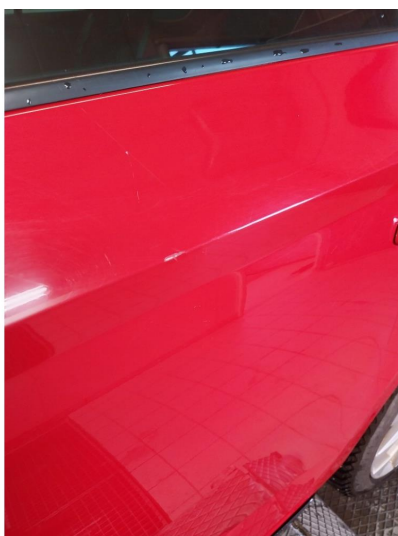
| Punkt | Beskrivelse | Plassering |
|---|---|---|
| 1.4 Dører | bulk med lakkskade | venstre bak |

1.4 Bulk med lakkskade

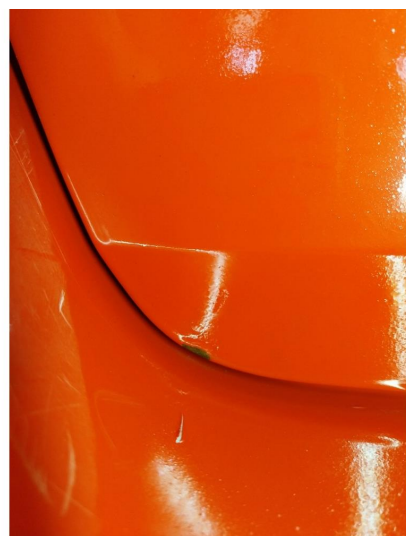
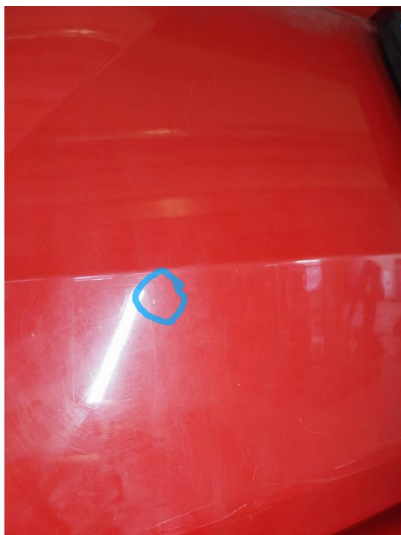
| Punkt | Beskrivelse | Plassering |
|---|---|---|
| 1.5 Bakluke | rust/korrosjon | bak |

1.5 Rust/korrosjon

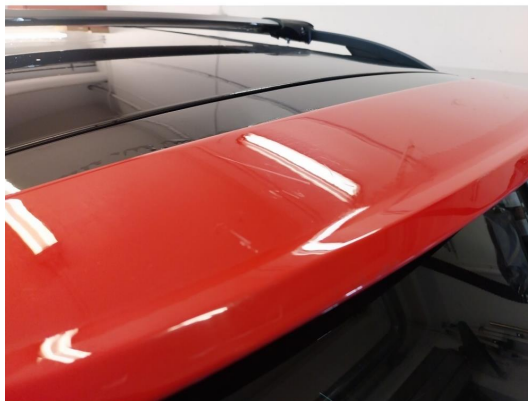
| Punkt | Beskrivelse | Plassering |
|---|---|---|
| 1.6 Bakluke | ripe(r) | bak - oppe |

1.6 Ripe(r)

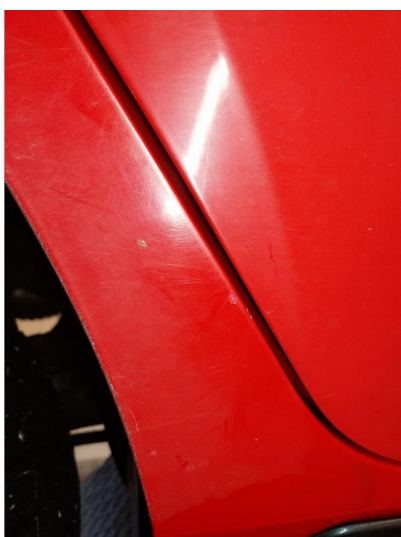
| Punkt | Beskrivelse | Plassering |
|---|---|---|
| 1.7 Skjermer | steinsprut med rust | høyre bak |

1.7 Steinsprut med rust

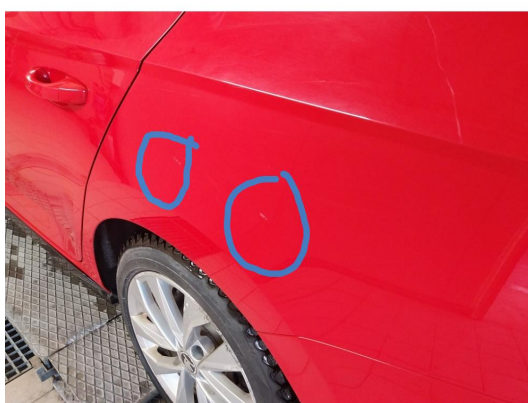
| Punkt | Beskrivelse | Plassering |
|---|---|---|
| 1.8 Skjermer | bulk | venstre bak |

1.8 Bulk

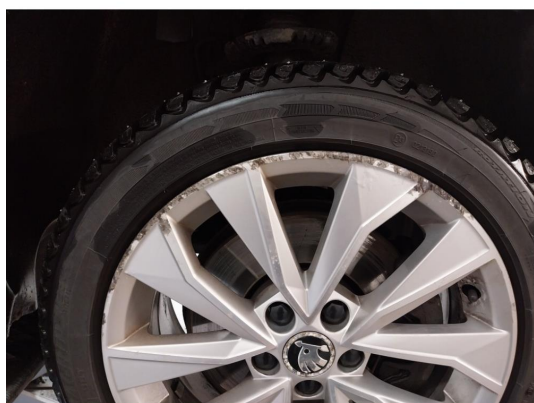
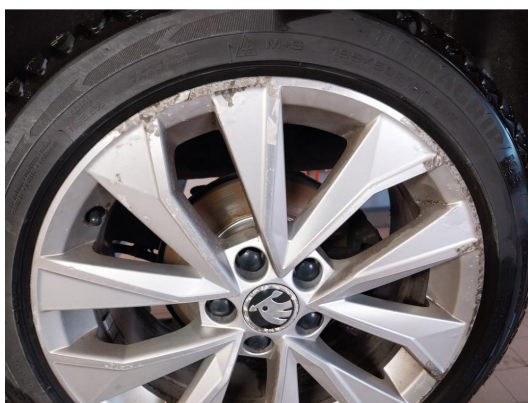
| Punkt | Beskrivelse | Plassering |
|---|---|---|
| 1.9 Dekk/Felger | kantkjørt felg | |

1.9 Kantkjørt felg

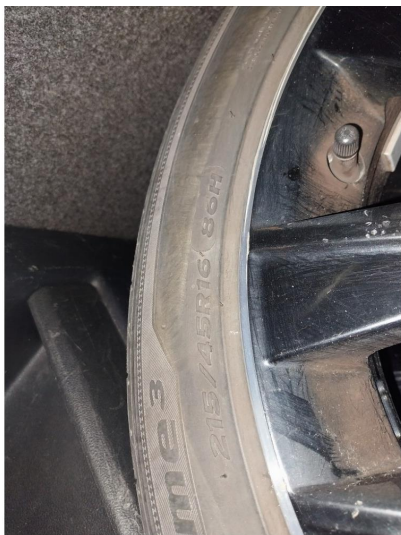
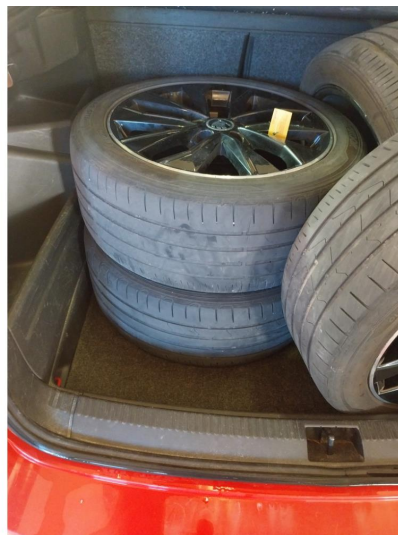
| Punkt | Beskrivelse | Plassering |
|---|---|---|
| 1.10 Dekk/Felger | for liten mønsterdybde sommerdekk | alle |

1.10 For liten mønsterdybde sommerdekk

| | VENSTRE FORAN | HØYRE FORAN | VENSTRE BAK | HØYRE BAK |
|---|---|---|---|---|
| MØNSTERDYBDE SOMMERDEKK (MM) | 2 | 3 | 3 | 3,5 |

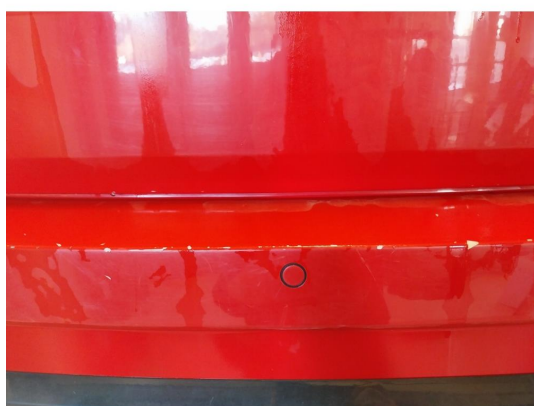
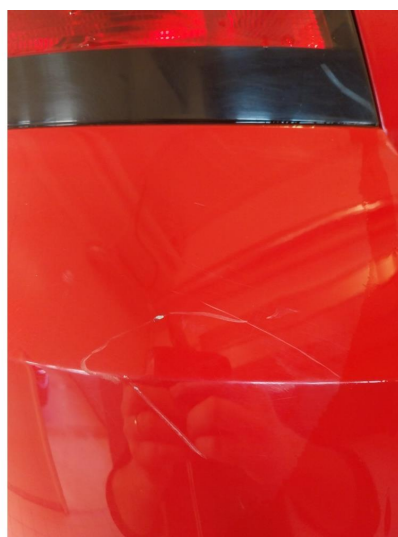
| Punkt | Beskrivelse | Plassering |
|---|---|---|
| 1.11 Støtfanger | ripe(r) | bak |

1.11 Ripe(r)

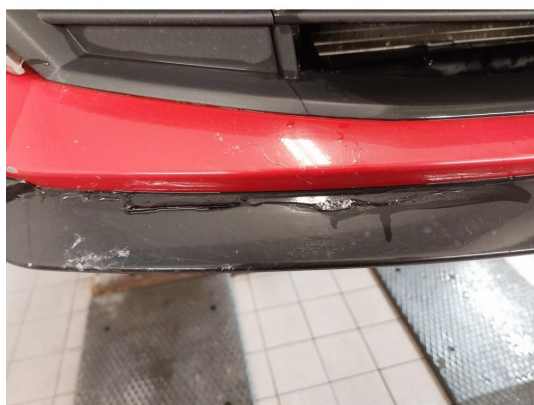
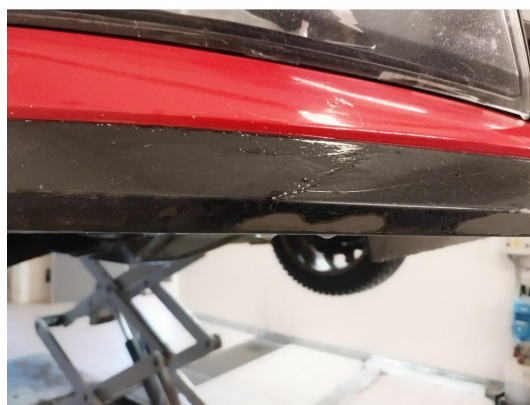
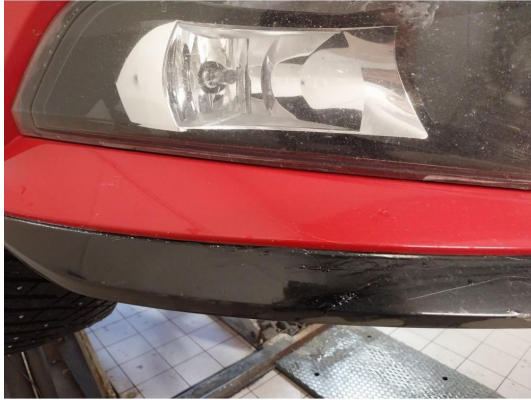
| Punkt | Beskrivelse | Plassering |
|---|---|---|
| 1.12 Støtfanger | skade | foran - nede |

1.12 Skade

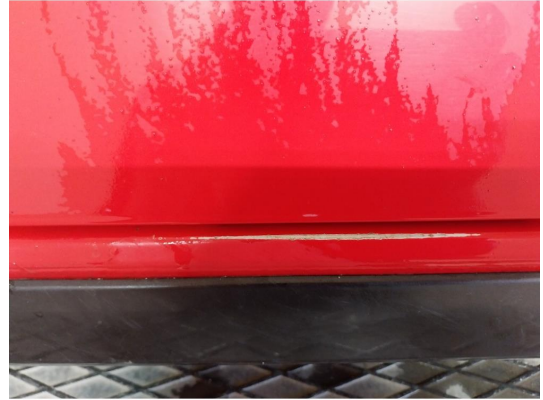
| Punkt | Beskrivelse | Plassering |
|---|---|---|
| 1.13 Kanal | ripe(r) | venstre foran |

1.13 Ripe(r)

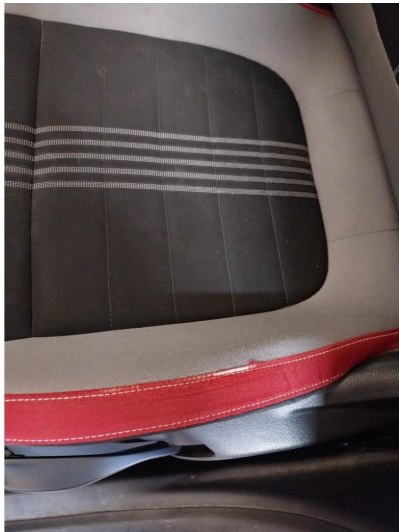
| Punkt | Beskrivelse | Plassering |
|---|---|---|
| 2.1 Seter | skade på setetrekk | venstre foran |

2.1 Skade på setetrekk
