VOLVO C40 4X4

TESTDATO: 09.10.2025

CHASSISNR: YV1XKEDV6P2031886

NBF Tilstandsrapport er utarbeidet av Norges Bilbransjeforbund og Forbrukerrådet.

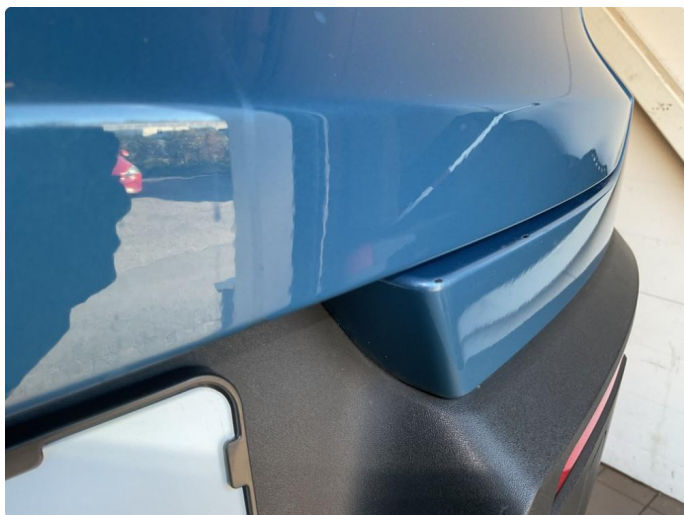
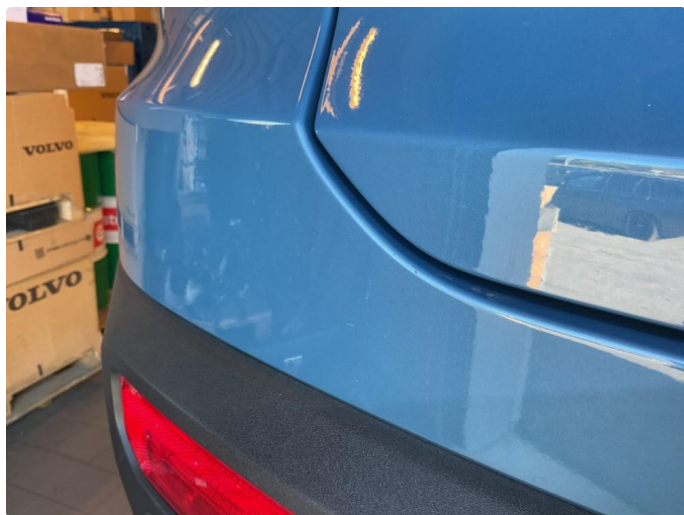
| Punkt | Beskrivelse | Plassering |
|---|---|---|
| 1.5 Støtfanger | Noe merkedr på støtfanger bak. Fremstår som normal slitasje | bak |

1.5 Noe merkedr på støtfanger bak. Fremstår som normal slitasje

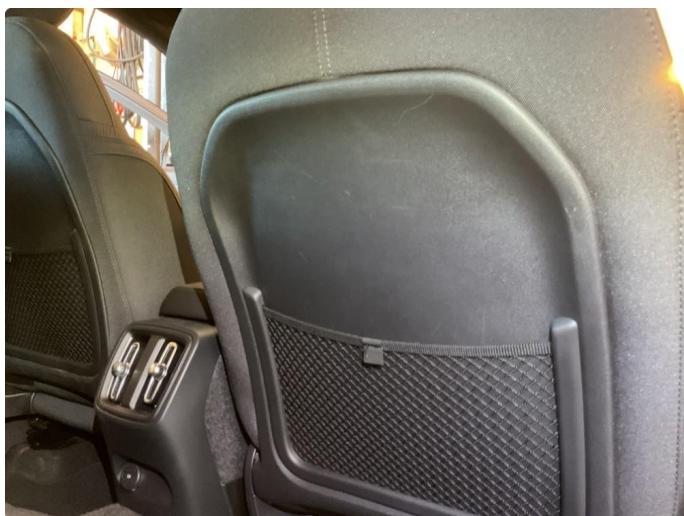
| Punkt | Beskrivelse | Plassering |
|---|---|---|
| 2.1 Seter | Små merker på høyre seterygg forsete. | høyre foran |

2.1 Små merker på høyre seterygg forsete.
