VOLVO C40 4X4

TESTDATO: 09.10.2025

CHASSISNR: YV1XKEDV6P2031886

NBF Tilstandsrapport er utarbeidet av Norges Bilbransjeforbund og Forbrukerrådet.

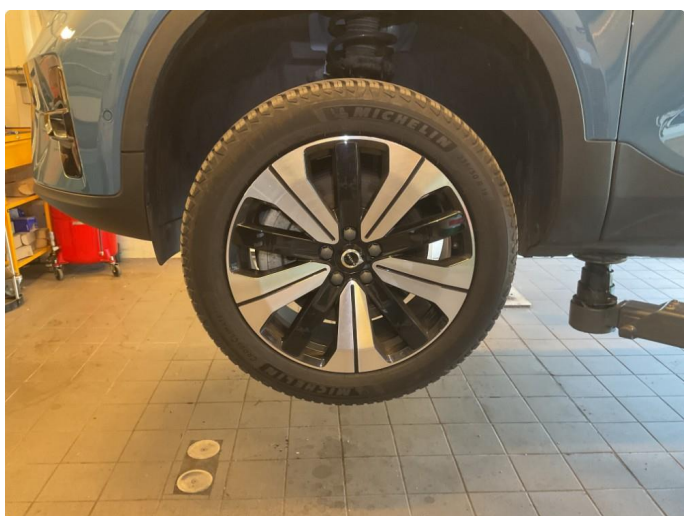
1.2 Vedlagt er bilder av sommerhjul.

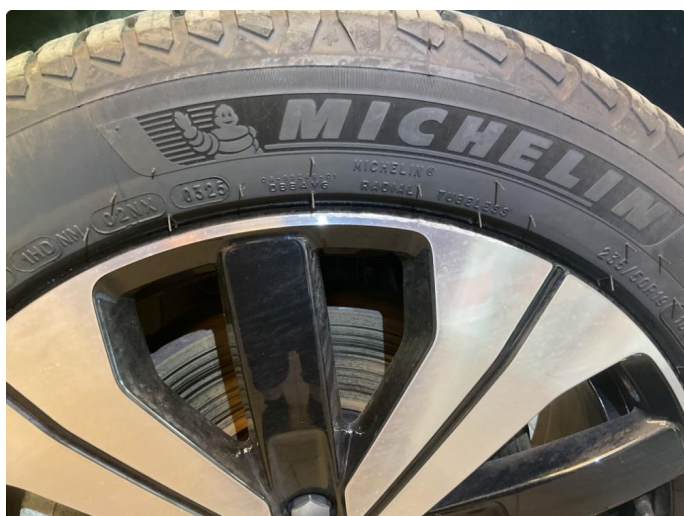
| Punkt | Beskrivelse | Plassering |
|---|---|---|
| 1.3 Dekk/Felger | Noe små merker på 3/4 felger. | venstre foran |

1.3 Noe små merker på 3/4 felger.

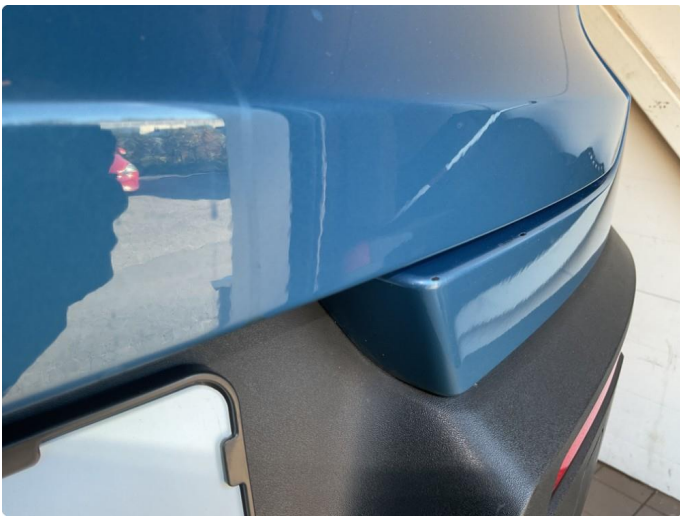
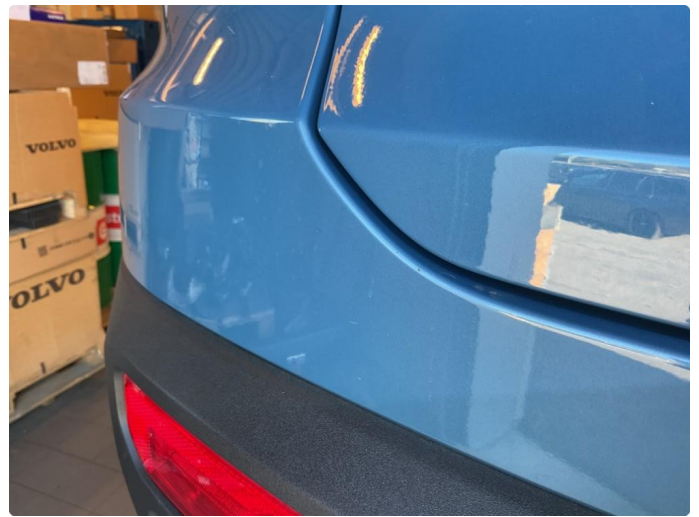
| Punkt | Beskrivelse | Plassering |
|---|---|---|
| 1.5 Støtfanger | Noe merkedr på støtfanger bak. Fremstår som normal slitasje | bak |

1.5 Noe merkedr på støtfanger bak. Fremstår som normal slitasje

1.5 Noe merkeidr på støtfanger bak. Fremstår som normal slitasje

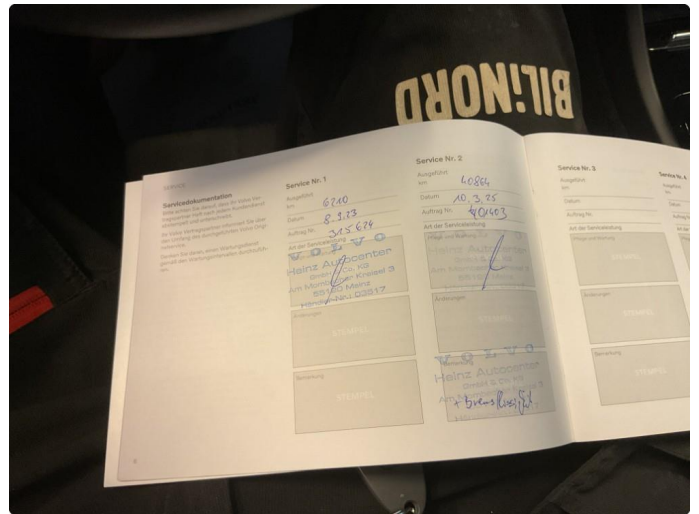
3.1 Vedlagt er kopi av servicehistorikk.
