SKODA OCTAVIA 150 HK AUTOMAT 4X4

TESTDATO: 10.12.2025

RL66604

NBF Tilstandsrapport er utarbeidet av Norges Bilbransjeforbund og Forbrukerrådet.

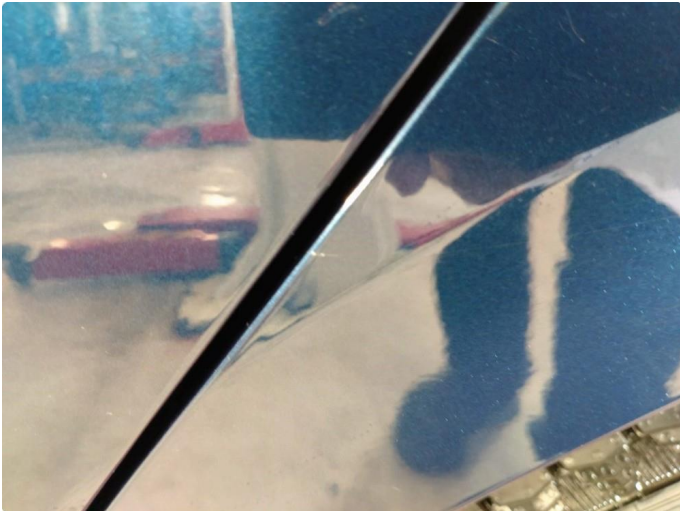
| Punkt | | Beskrivelse | Plassering |
|---|---|---|---|
| 1.1 | Skjermer | ripe(r) | venstre bak |

1.1 Ripe(r)

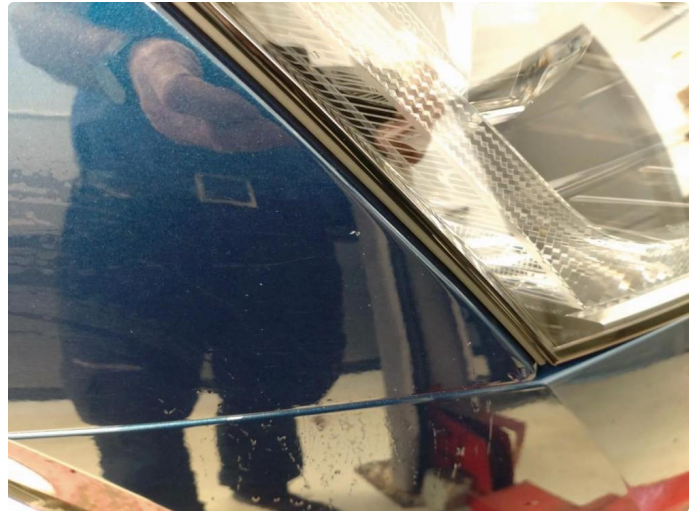
| Punkt | | Beskrivelse | Plassering |
|---|---|---|---|
| 1.2 | Skjermer | steinsprut | høyre foran |

1.2 Steinsprut

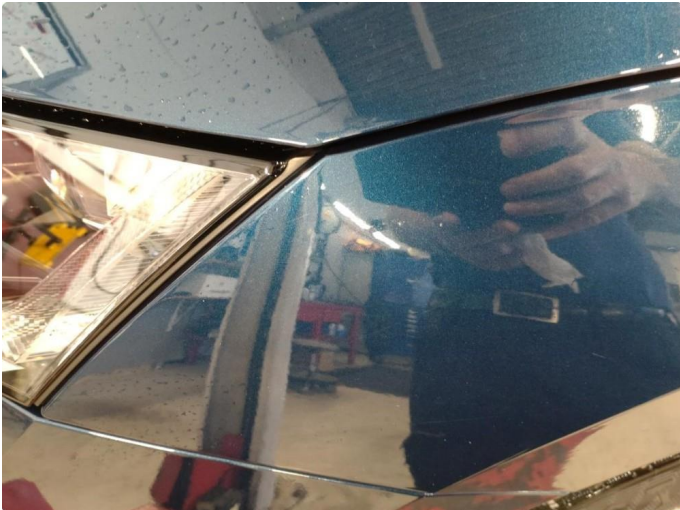
| Punkt | | Beskrivelse | Plassering |
|---|---|---|---|
| 1.3 | Skjermer | steinsprut | venstre foran |

1.3 Steinsprut
