VOLVO XC60 4X4

TESTDATO: 04.12.2025

XN44931

NBF Tilstandsrapport er utarbeidet av Norges Bilbransjeforbund og Forbrukerrådet.

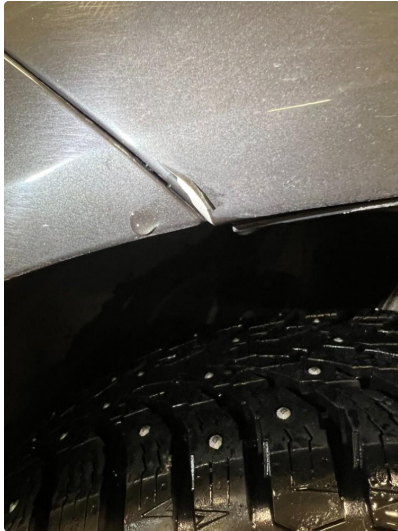
| Punkt | Beskrivelse | Plassering |
|---|---|---|
| 1.1 Lakk | lakk flasser | |

1.1 Lakk flasser

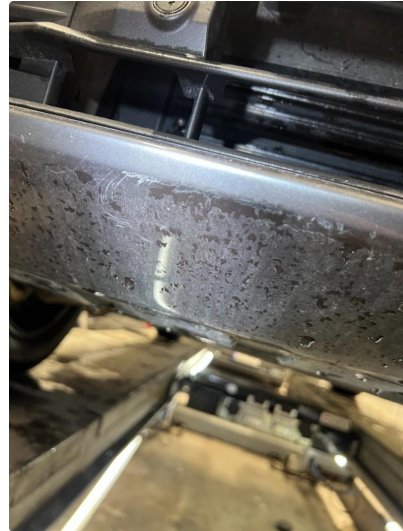
| Punkt | Beskrivelse | Plassering |
|---|---|---|
| 1.2 Under bil | skade | |

1.2 Skade

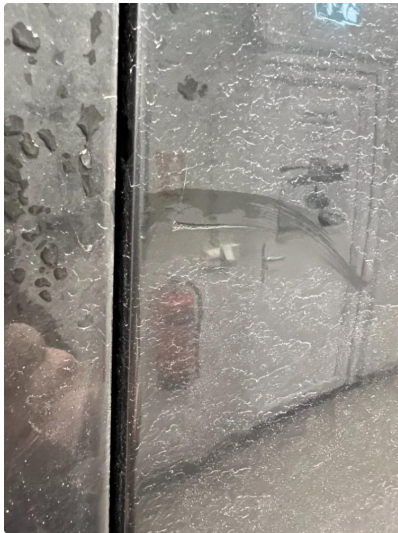
| Punkt | Beskrivelse | Plassering |
|---|---|---|
| 1.3 Dører | ripe ned til grunning | |

1.3 Ripe ned til grunning

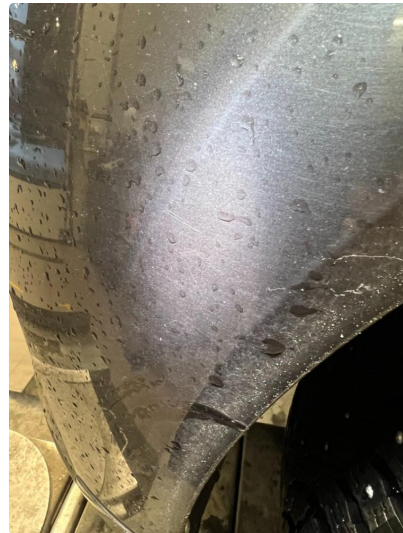
| Punkt | Beskrivelse | Plassering |
|---|---|---|
| 1.4 Dører | riper | |

1.4 Riper

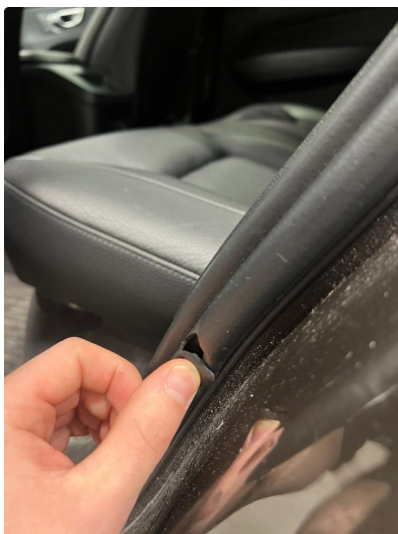
| Punkt | Beskrivelse | Plassering |
|---|---|---|
| 1.5 Dører | pakning skadet | |

1.5 Pakning skadet

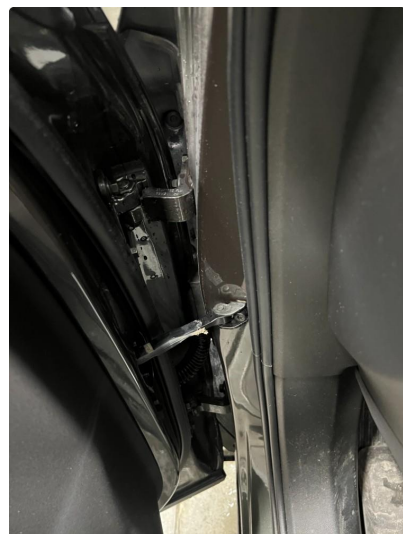
| Punkt | Beskrivelse | Plassering |
|---|---|---|
| 1.6 Dører | øvrige feil | |

1.6 Øvrige feil

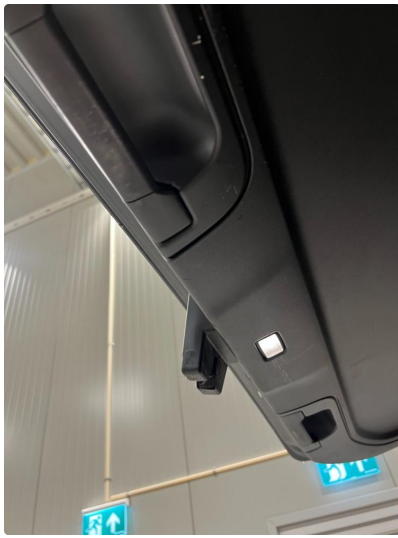
| Punkt | Beskrivelse | Plassering |
|---|---|---|
| 1.7 Bakluke | løse/skadede lister | |

1.7 Løse/skadede lister

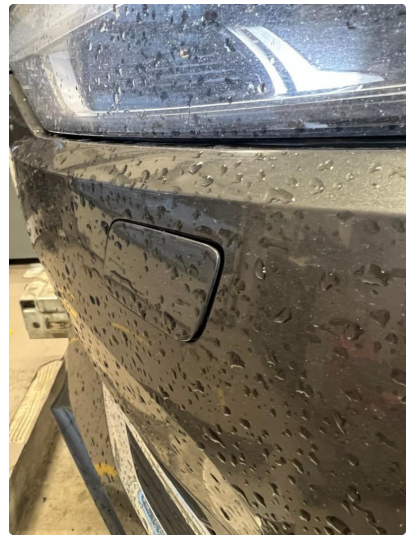
| Punkt | Beskrivelse | Plassering |
|---|---|---|
| 1.8 Vinduspussere/-spyler | lyktespyler virker ikke | |

1.8 Lyktespyler virker ikke

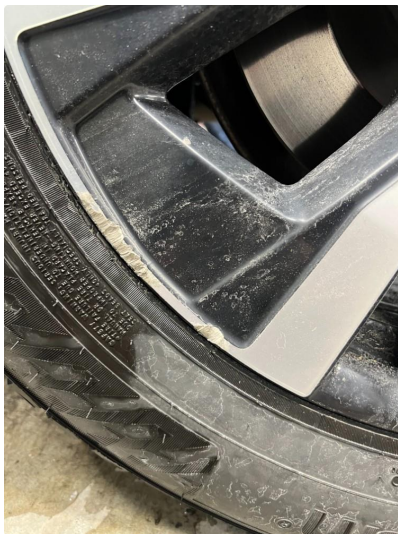
| Punkt | Beskrivelse | Plassering |
|---|---|---|
| 1.9 Dekk/Felger | kantkjørt felg | |

1.9 Kantkjørt felg

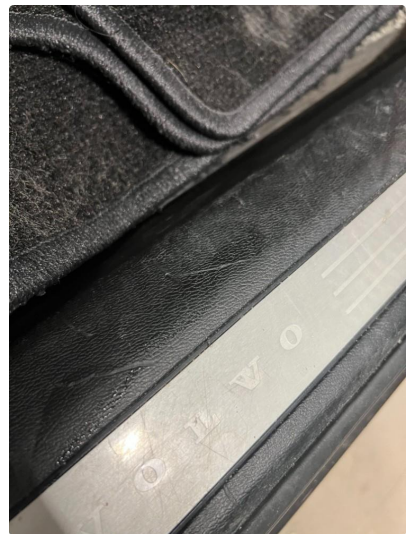
| Punkt | Beskrivelse | Plassering |
|---|---|---|
| 1.10 Terskler/innlastningssone | riper | |

1.10 Riper

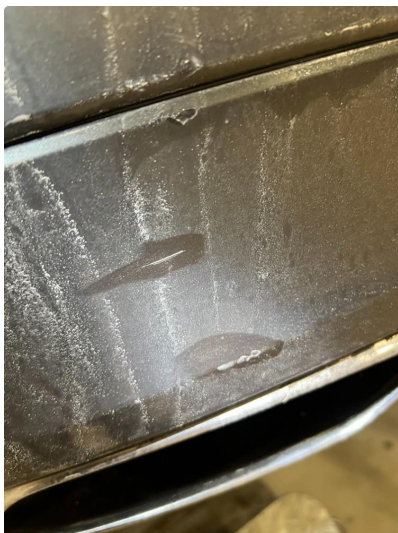
| Punkt | Beskrivelse | Plassering |
|---|---|---|
| 1.11 Støtfanger | skade | |

1.11 Skade

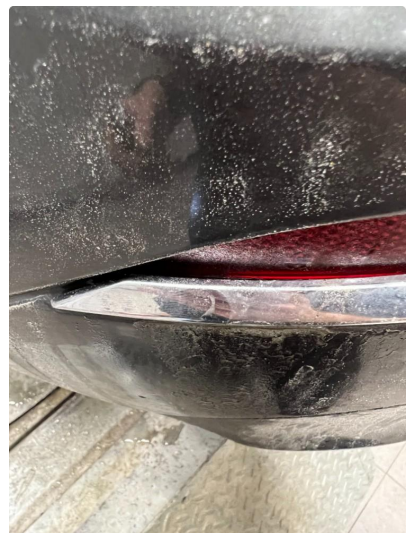
1.11 Skade

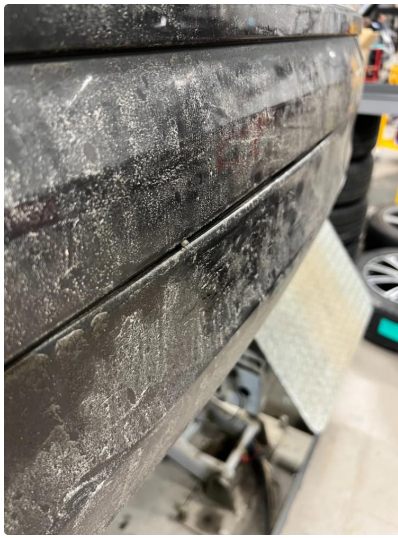
1.11 Skade

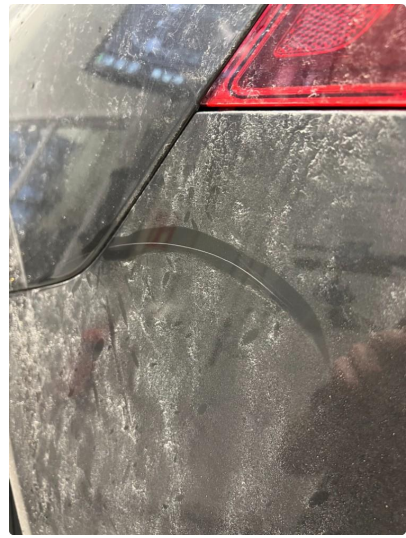
1.11 Skade

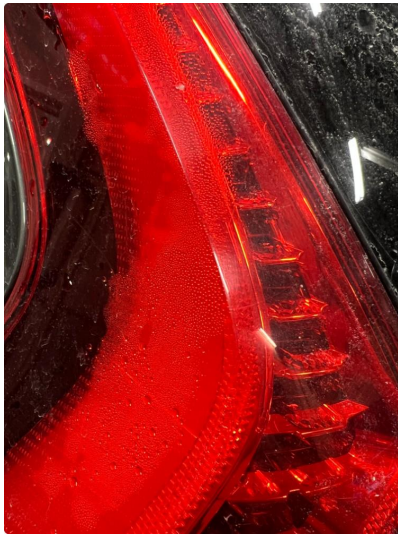
| Punkt | Beskrivelse | Plassering |
|---|---|---|
| 2.1 Lys bak | dugg/fukt | høyre bak |

2.1 Dugg/fukt

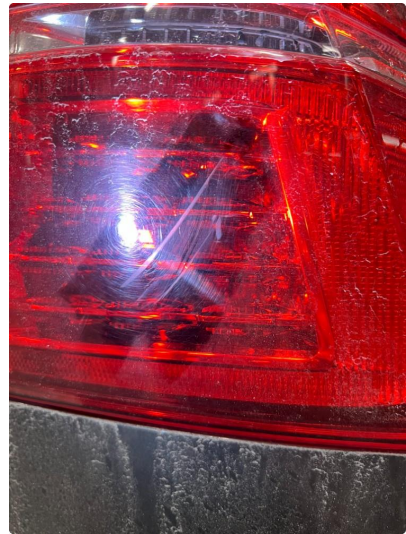
| Punkt | Beskrivelse | Plassering |
|---|---|---|
| 2.2 Lys bak | øvrige feil | alle |

2.2 Øvrige feil

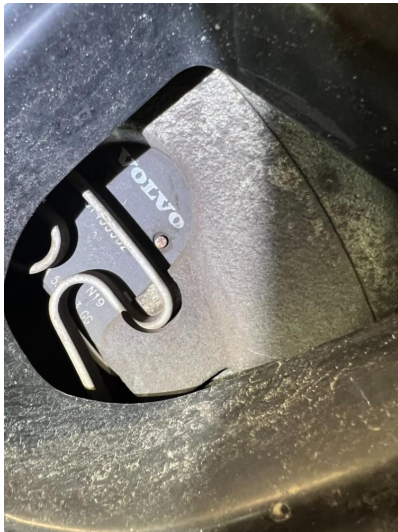
| Punkt | Beskrivelse | Plassering |
|---|---|---|
| 3.1 Bremsfunksjon | utslitte klosser | |

3.1 Utslitte klosser

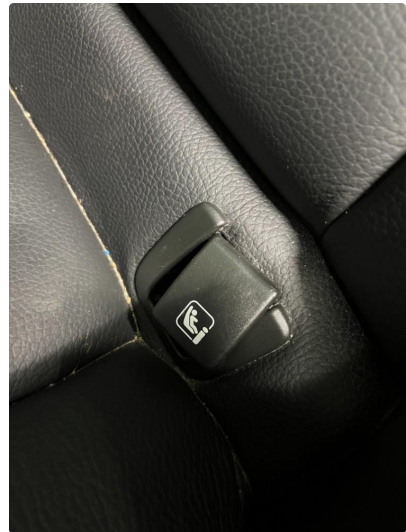
| Punkt | Beskrivelse | Plassering |
|---|---|---|
| 4.1 Seter | mangler deksel over ISOfixfeste | |

4.1 Mangler deksel over ISOfixfeste

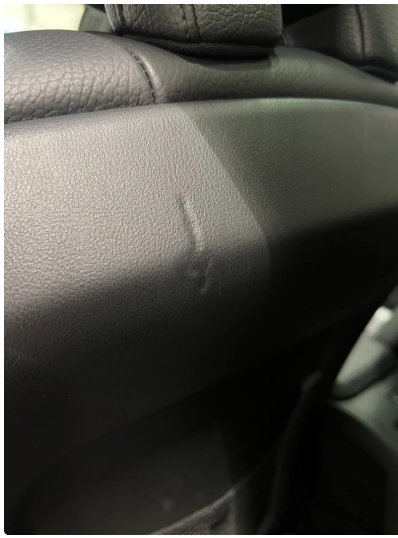
| Punkt | Beskrivelse | Plassering |
|---|---|---|
| 4.2 Seter | skade på seterygg | |

4.2 Skade på seterygg

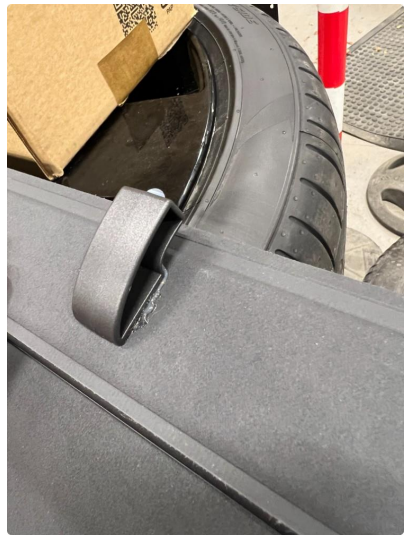
| Punkt | Beskrivelse | Plassering |
|---|---|---|
| 4.3 Tepper/bekledning | bakluketrekk ripe(r) | |

4.3 Bakluketrekke ripe(r)

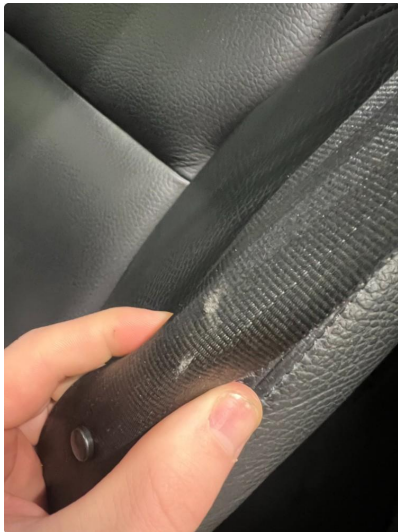
| Punkt | Beskrivelse | Plassering |
|---|---|---|
| 4.4 Bilbelte | skade på belte | |

4.4 Skade på belte

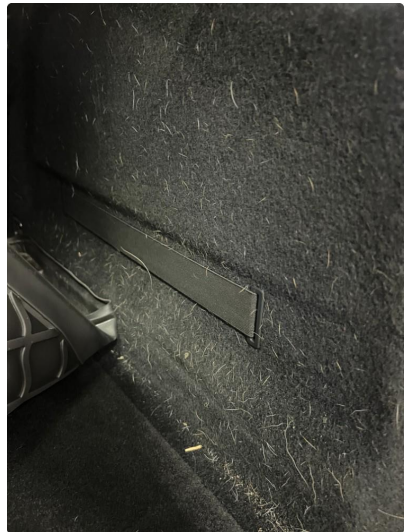
| Punkt | Beskrivelse | Plassering |
|---|---|---|
| 5.1 Øvrig utstyr/klargjøring | rense for dyrehår | |

5.1 Rense for dyrehår
