SKODA OCTAVIA 150 HK AUTOMAT 4X4

TESTDATO: 22.10.2025

CHASSISNR: TMBLJ0NX9PY021022

NBF Tilstandsrapport er utarbeidet av Norges Bilbransjeforbund og Forbrukerrådet.

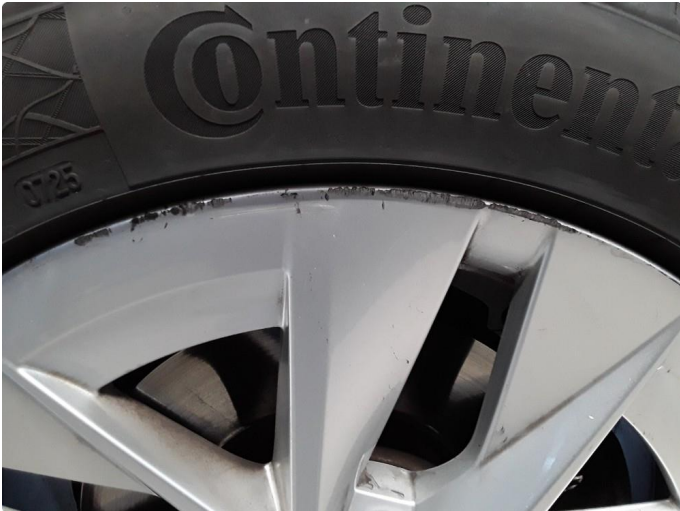
| Punkt | Beskrivelse | Plassering |
|---|---|---|
| 1.1 Dekk/Felger | kantkjørt felg | høyre foran |

1.1 Kantkjørt felg
