# NAF Bruktbiltest

**Testdato**  
20.11.2025

| <b>Modell</b> | KANGOO EXPRESS Z.E. | <b>Motoreffekt</b> | 44 kW |
| <b>Registreringsnr.</b> | EK83815 | <b>Drivstofftype</b> | Elektrisk |

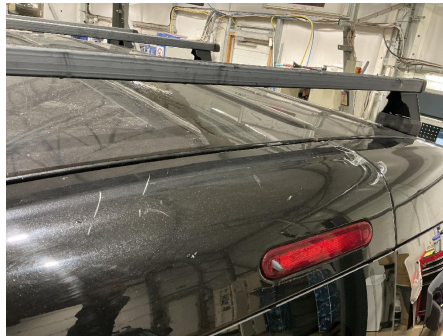
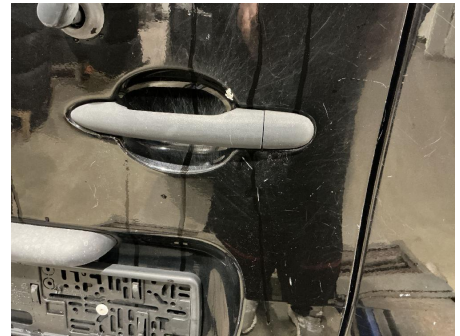
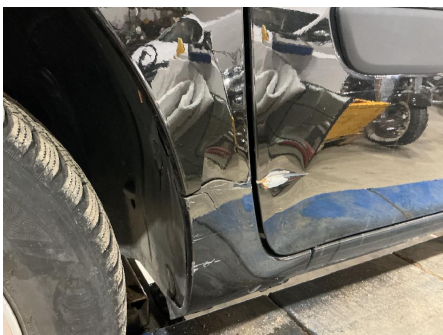
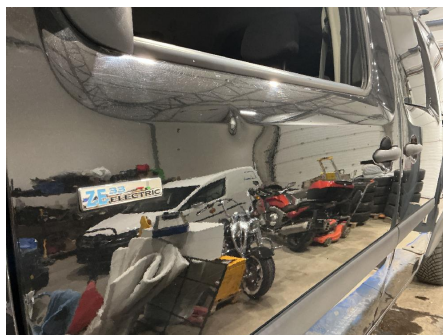
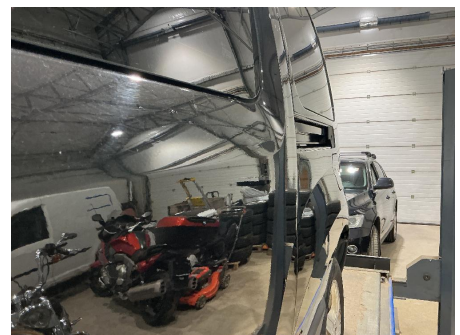
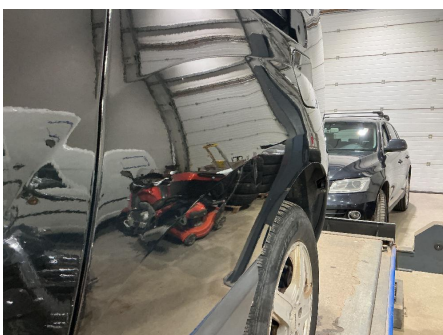
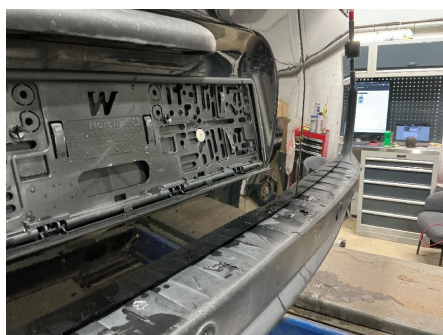
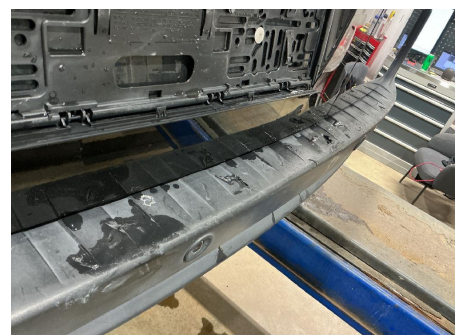
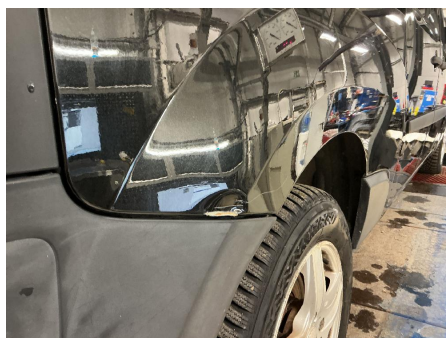
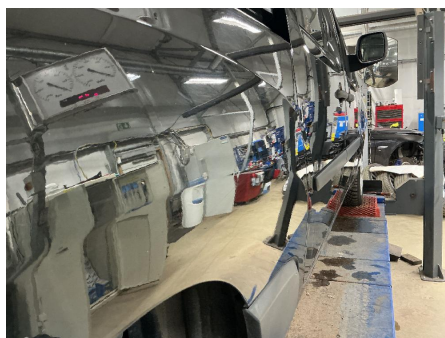
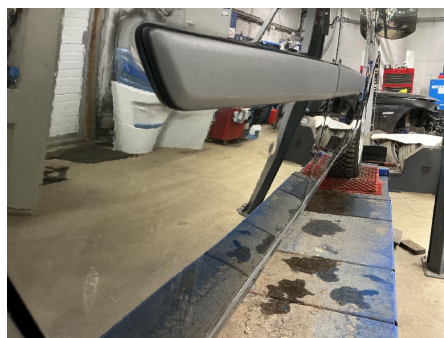
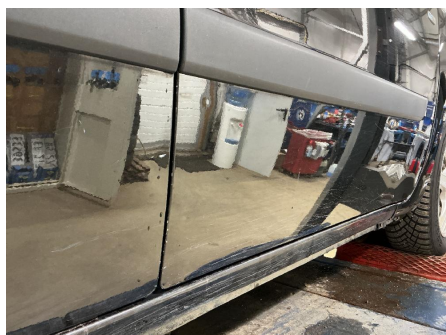
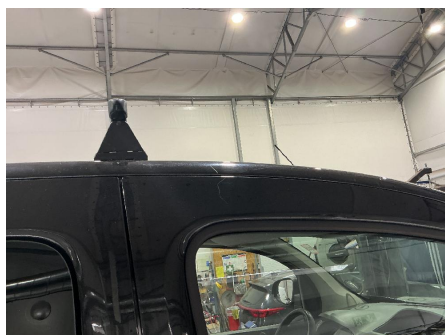
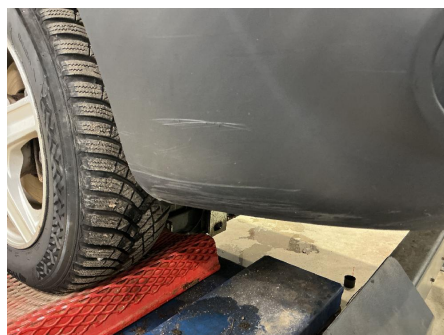
| Ref.Id | Repareres | Resultat | Beskrivelse |
|---|---|---|---|
| 86.1 | Lakk / karosseri utvendig | Bulk (er): | Venstre bakdør, Høyre bakdør, Venstre bakskjerm, Bakluke, Venstre fordør, Høyre fordør, Høyre bakskjerm |
| 86.3 | | Lakkriper: | Støtfanger foran, Bakluke, Tak, Høyre fordør |
| 86.4 | | Skadet: | Venstre forskjerm, Venstre fordør, Høyre bakskjerm, Støtfanger bak |

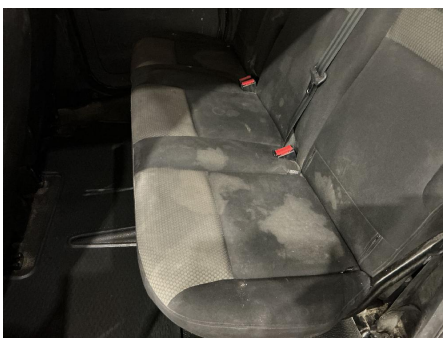
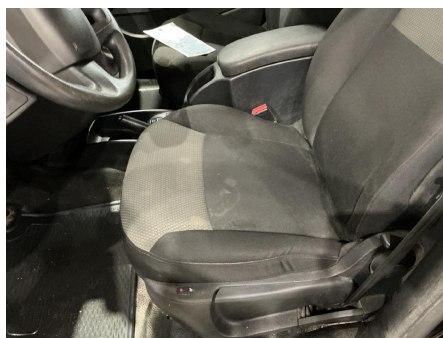
| Ref.Id | Repareres | Resultat | Beskrivelse |
|---|---|---|---|
| 98.2 | Seter | Misfarget/skittent: | Venstre foran, Venstre bak, Høyre bak, Høyre foran, Midten bak |

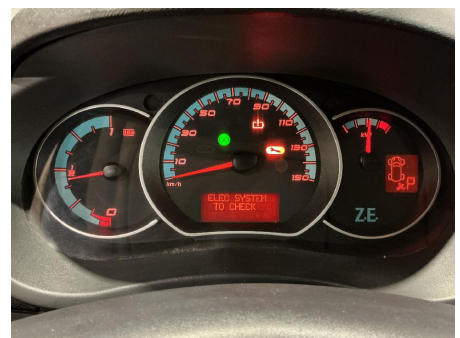
**6. Varsellamper**

| Ref.Id | Repareres | Resultat | Beskrivelse |
|---|---|---|---|
| 21.17 | Varsellamper | * Elec system to check | |

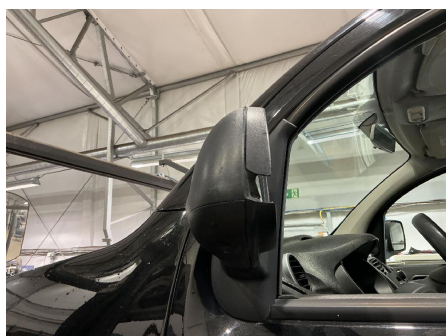
**19. Utvendig speil**

| Ref.Id | Repareres | Resultat | Beskrivelse |
|---|---|---|---|
| 87.5 | Utvendig speil | Skade på speilramme / -hus | Venstre side |
