OPEL MOKKA-E FORHJULSDRIFT

TESTDATO: 18.11.2025

EF80539

NBF Tilstandsrapport er utarbeidet av Norges Bilbransjeforbund og Forbrukerrådet.

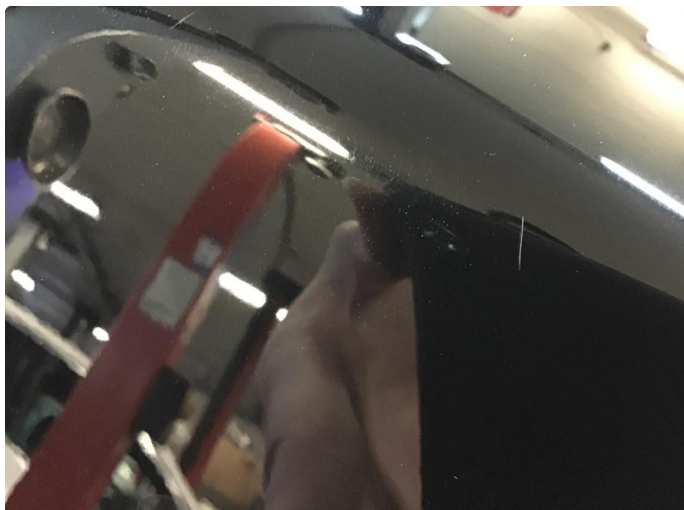
| Punkt | | Beskrivelse | Plassering |
|---|---|---|---|
| 1.1 | Panser | ripe(r) | |

1.1 Ripe(r)

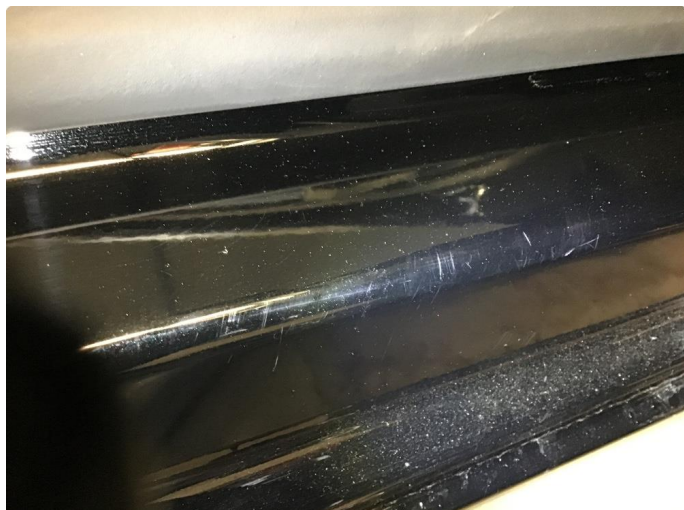
| Punkt | | Beskrivelse | Plassering |
|---|---|---|---|
| 1.2 | Døråpning | ripe(r) | |

1.2 Ripe(r)

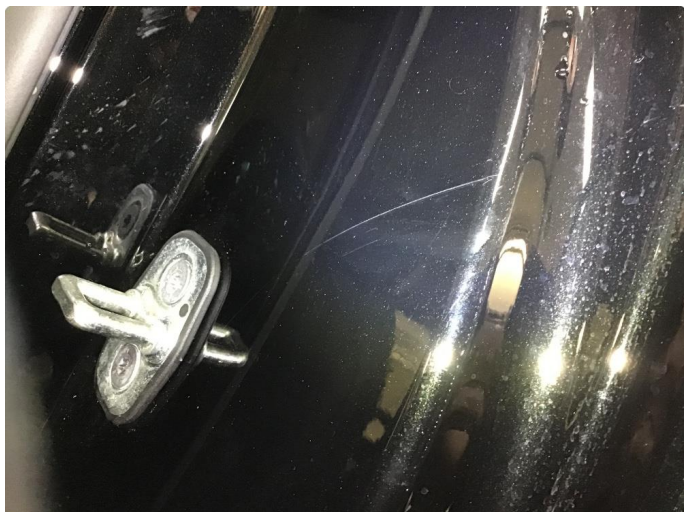
1.2 Ripe(r)

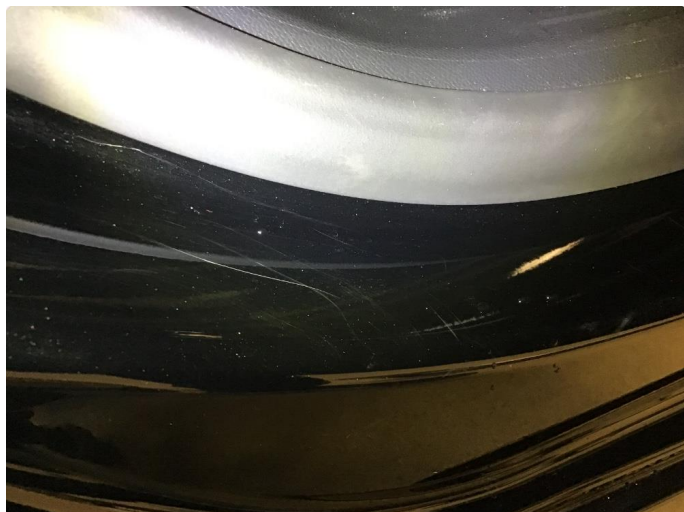
1.2 Ripe(r)

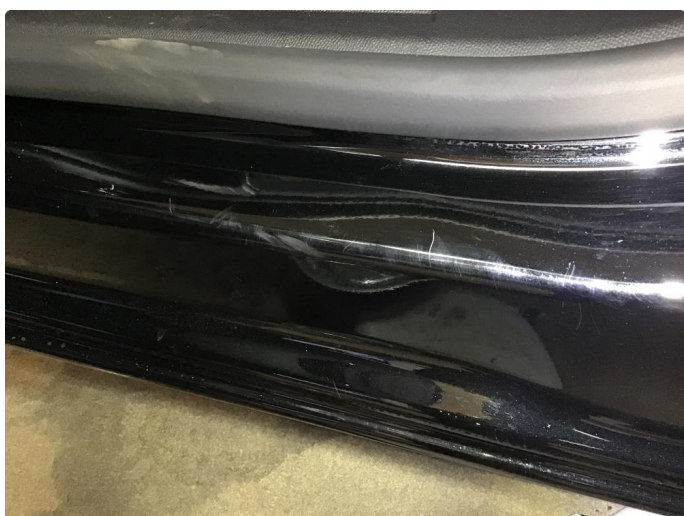
1.2 Ripe(r)

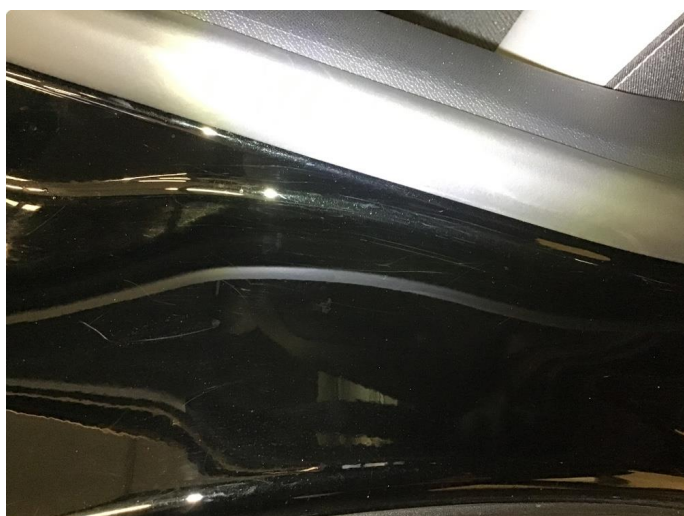
1.2 Ripe(r)

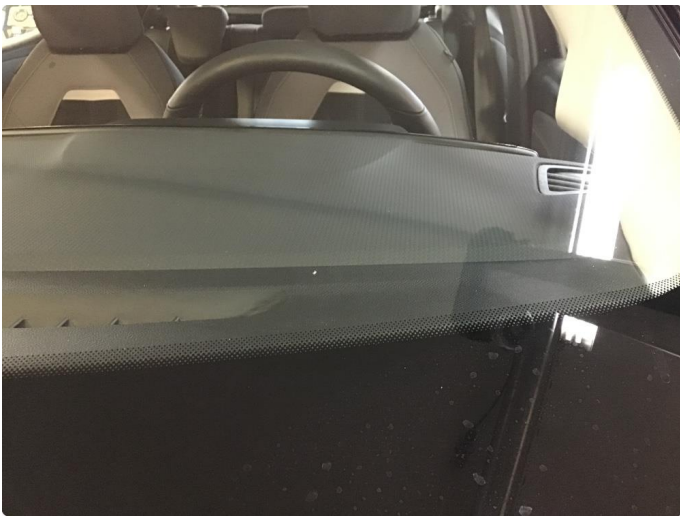
| Punkt | | Beskrivelse | Plassering |
|---|---|---|---|
| 1.3 | Frontvindu | steinsprut | |

1.3 Steinsprut

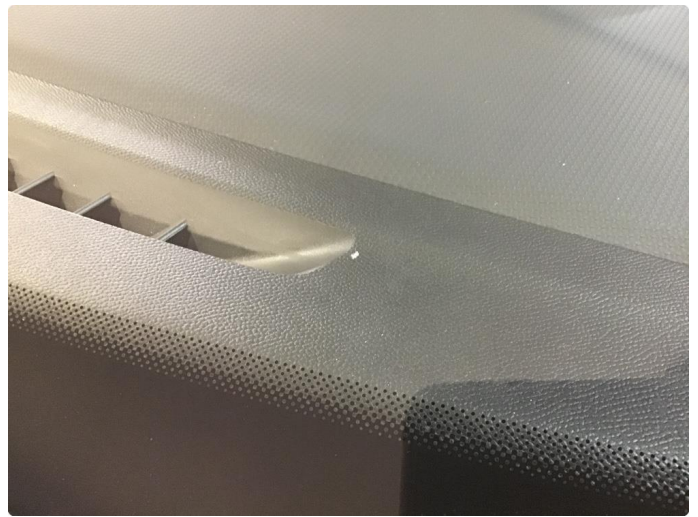
1.3 Steinsprut

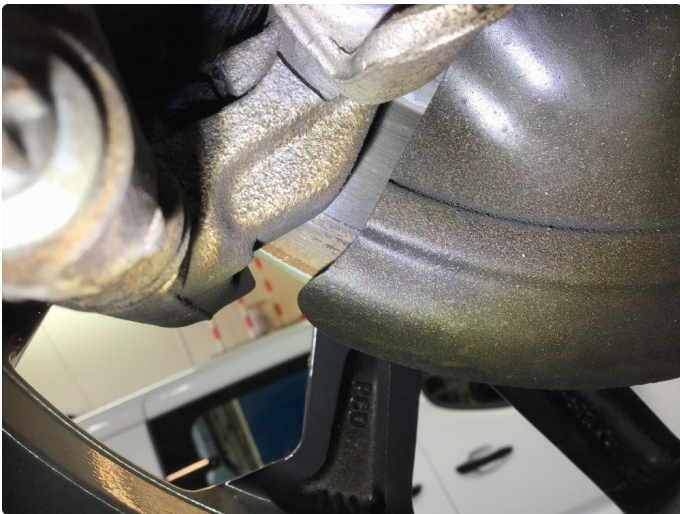
| Punkt | | Beskrivelse | Plassering |
|---|---|---|---|
| 2.1 | Skiver | rust | |

2.1 Rust

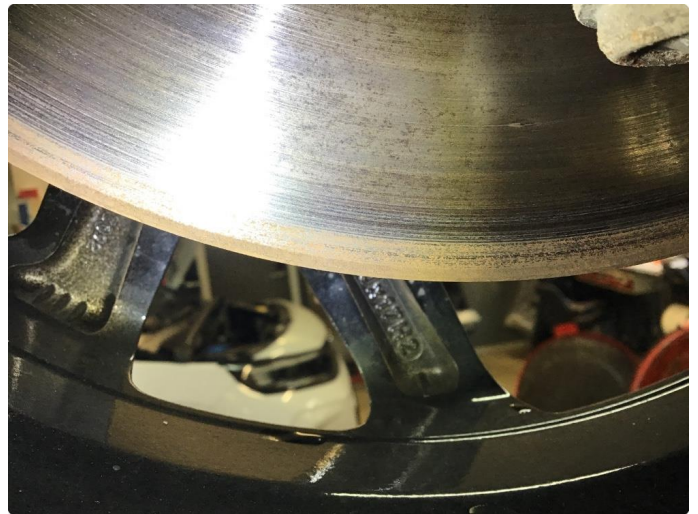
2.1 Rust

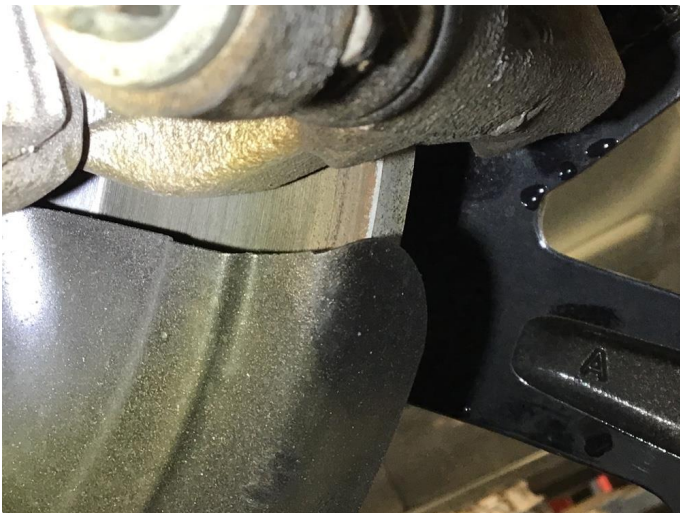
2.1 Rust
