TOYOTA COROLLA FORHJULSDRIFT

TESTDATO: 04.12.2025

CX10432

NBF Tilstandsrapport er utarbeidet av Norges Bilbransjeforbund og Forbrukerrådet.

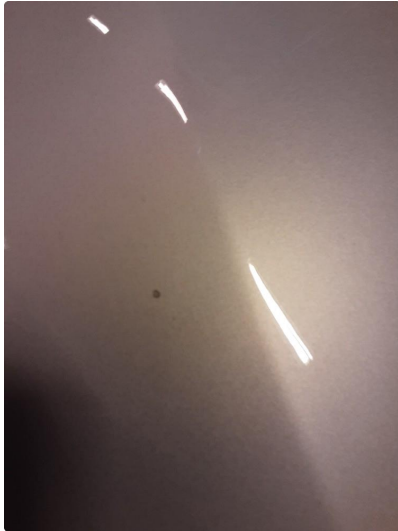
| Punkt | | Beskrivelse | Plassering |
|---|---|---|---|
| 1.1 | Panser | steinsprut | |

1.1 Steinsprut

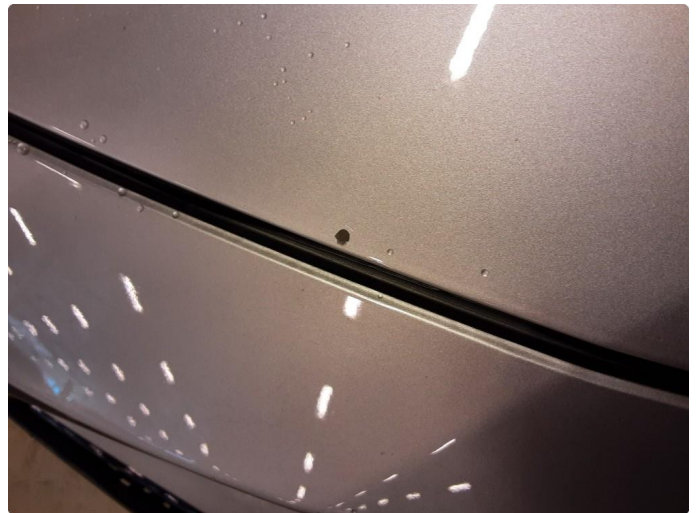
1.1 Steinsprut
