KIA OPTIMA PHEV FORHJULSDRIFT

TESTDATO: 27.10.2025

DR77578

NBF Tilstandsrapport er utarbeidet av Norges Bilbransjeforbund og Forbrukerrådet.

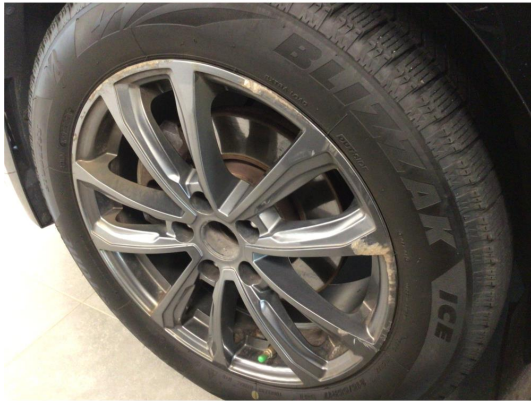
| Punkt | | Beskrivelse | Plassering |
|---|---|---|---|
| 1.1 | Dekk/Felger | Kantkjørt 2 vinterfelger | |

1.1 Kantkjørt 2 vinterfelger

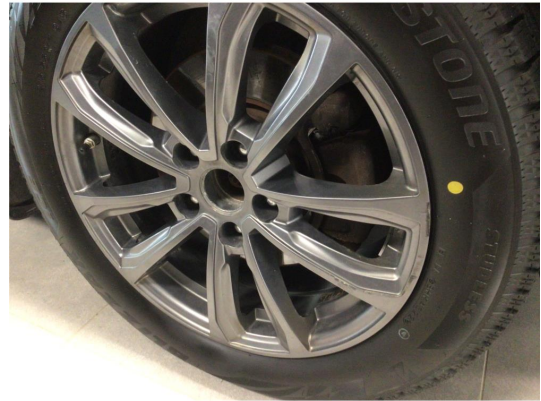
1.1 Kantkjørt 2 vinterfelger

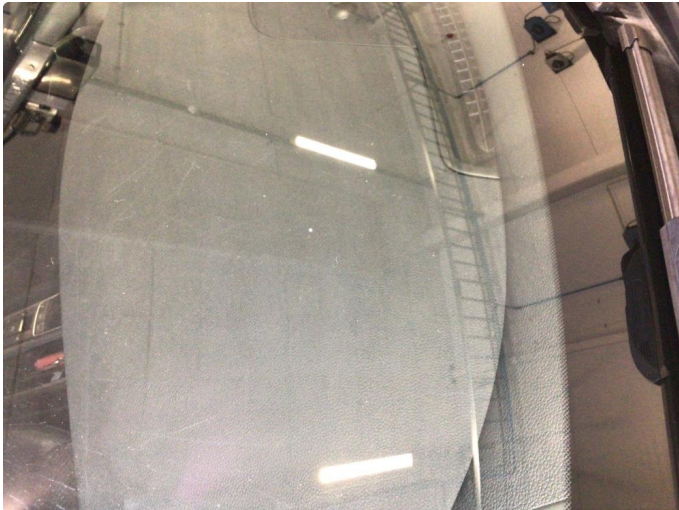
| Punkt | | Beskrivelse | Plassering |
|---|---|---|---|
| 1.2 | Frontvindu | Noe steinsprut på frontvindu, en knast midt på vindu er limt | |

1.2 Noe steinsprut på frontvindu, en knast midt på vindu er limt

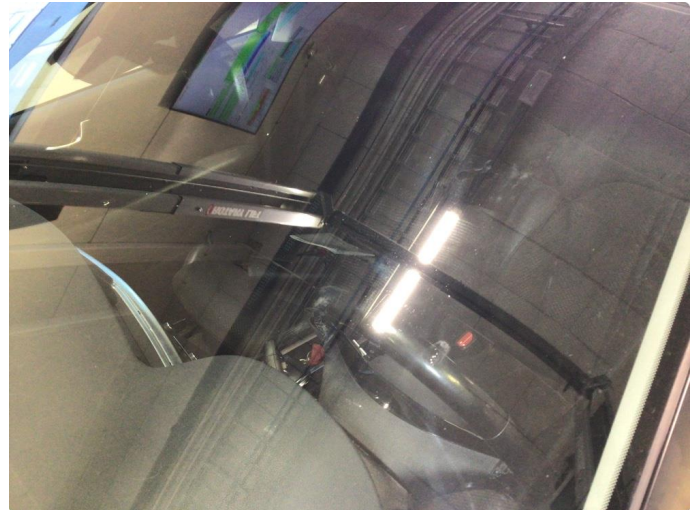
1.2 Noe steinsprut på frontvindu, en knast midt på vindu er limt

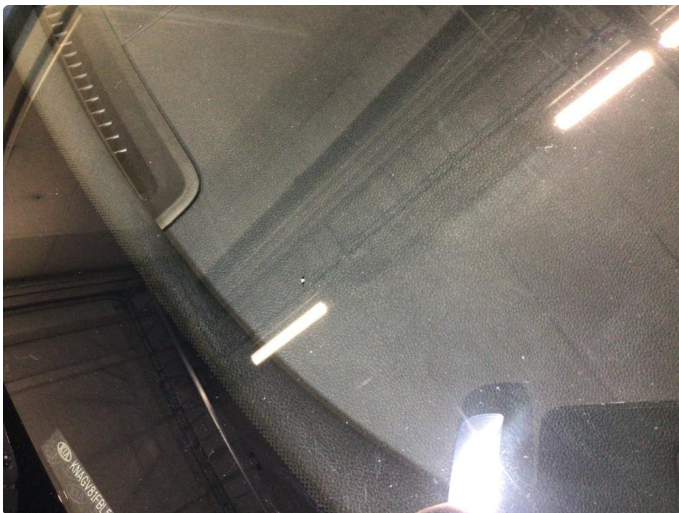
1.2 Noe steinsprut på frontvindu, en knast midt på vindu er limt
