KIA OPTIMA PHEV FORHJULSDRIFT

TESTDATO: 28.10.2025

CHASSISNR: KNAGV81FBJ5024600

NBF Tilstandsrapport er utarbeidet av Norges Bilbransjeforbund og Forbrukerrådet.

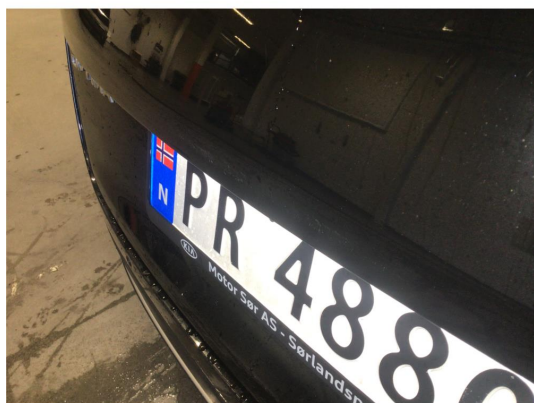
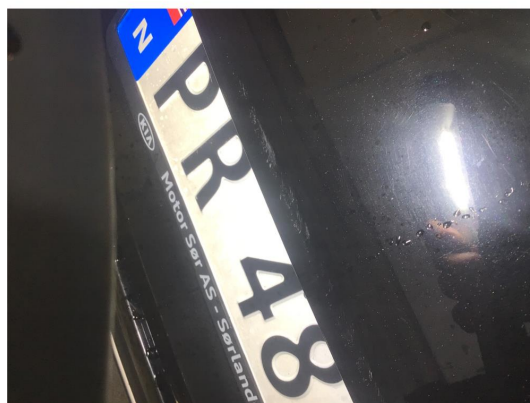
| Punkt | | Beskrivelse | Plassering |
|---|---|---|---|
| 1.1 | Bakluke | Liten bulk under emblem på bakluke, dette av ubetydelig karakter | |

1.1 Liten bulk under emblem på bakluke, dette av ubetydelig karakter

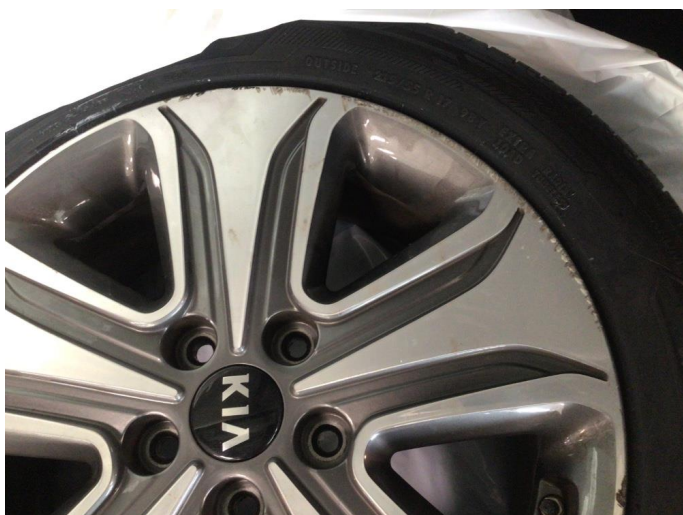
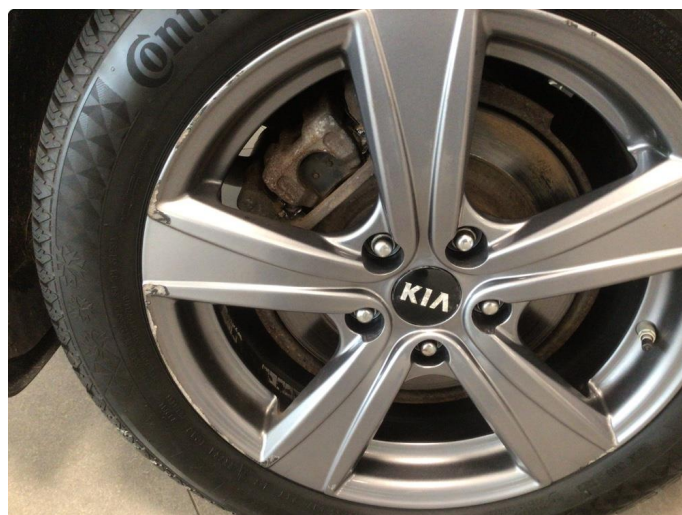
| Punkt | | Beskrivelse | Plassering |
|---|---|---|---|
| 1.2 | Dekk/Felger | Kantkjørt en sommerfelg og en vinterfelg | |

1.2 Kantkjørt en sommerfelg og en vinterfelg

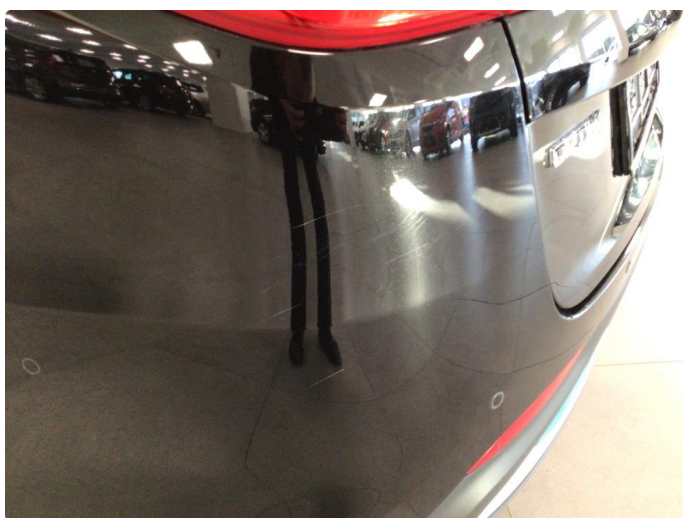
| Punkt | | Beskrivelse | Plassering |
|---|---|---|---|
| 1.3 | Støtfanger | Noe riper på bakfanger venstre side, dette anses som normal bruksslitasje | |

1.3 Noe riper på bakfanger venstre side, dette anses som normal bruksslitasje
