MAZDA CX-60 4X4

TESTDATO: 10.11.2025

KODE: 1865878

NBF Tilstandsrapport er utarbeidet av Norges Bilbransjeforbund og Forbrukerrådet.

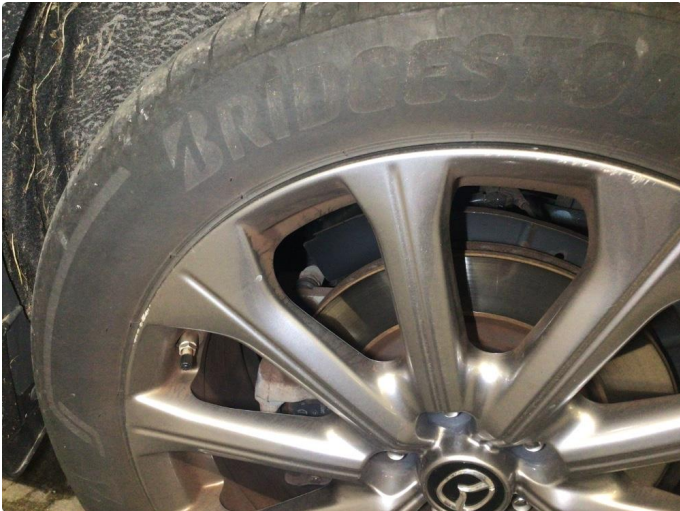
| Punkt | | Beskrivelse | Plassering |
|---|---|---|---|
| 1.1 | Dekk/Felger | Noe kantkjørte sommerfelger | |

1.1 Noe kantkjørte sommerfelger

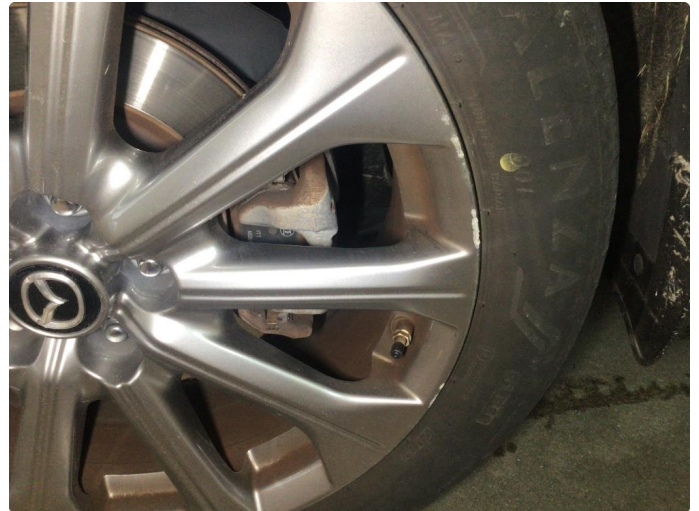
1.1 Noe kantkjørte sommerfelger

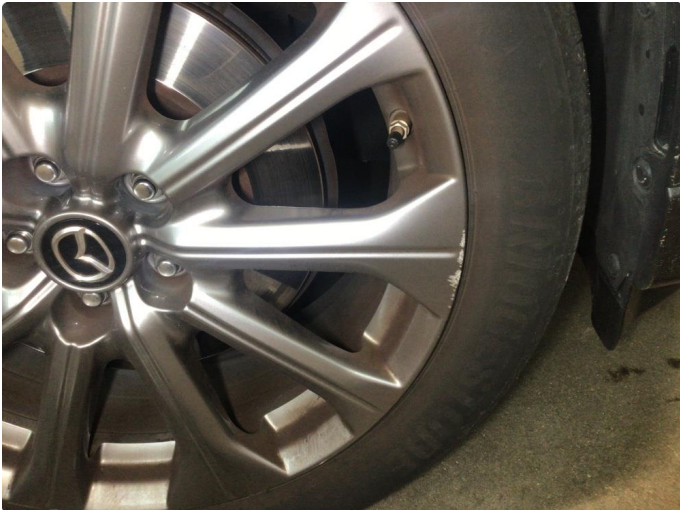
1.1 Noe kantkjørte sommerfelger

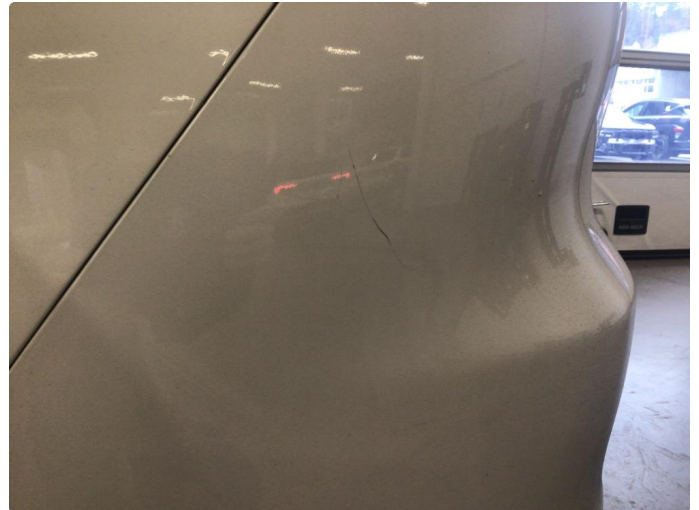
| Punkt | | Beskrivelse | Plassering |
|---|---|---|---|
| 1.2 | Støtfanger | Liten ripe på venstre side av bakfanger, dette anses som normal bruksslitasje | |

1.2 Liten ripe på venstre side av bakfanger, dette anses som normal bruksslitasje

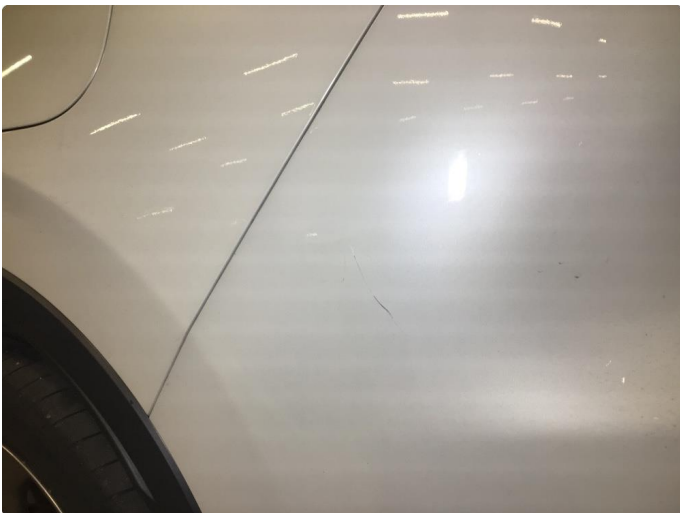
1.2 Liten ripe på venstre side av bakfanger, dette anses som normal bruksslitasje
