MAZDA CX-5 160 HK AUTOMAT 4X4

TESTDATO: 24.11.2025

PD54520

NBF Tilstandsrapport er utarbeidet av Norges Bilbransjeforbund og Forbrukerrådet.

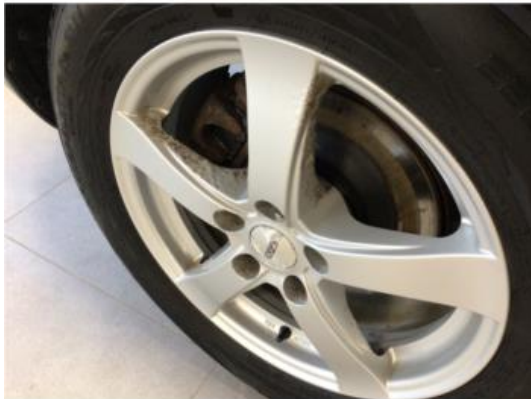
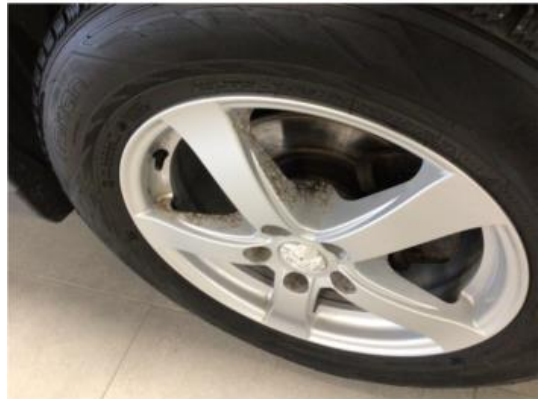
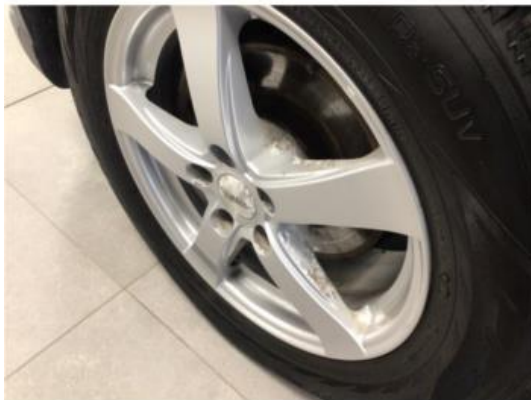
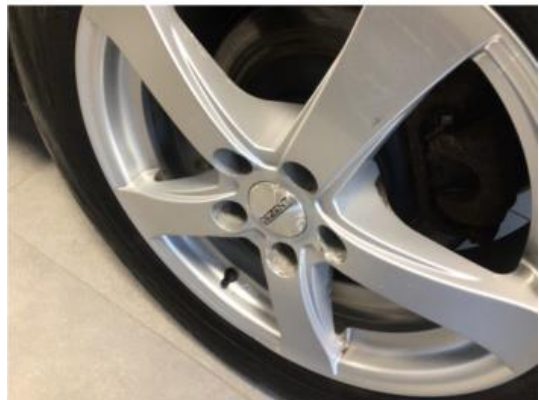
| Punkt | Beskrivelse | Plassering |
|---|---|---|
| 1.1 Dekk/Felger | Noe oksidering på alle vinterfelger | |

1.1 Noe oksidering på alle vinterfelger

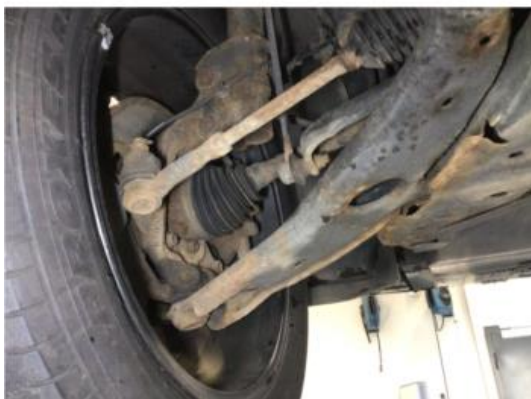
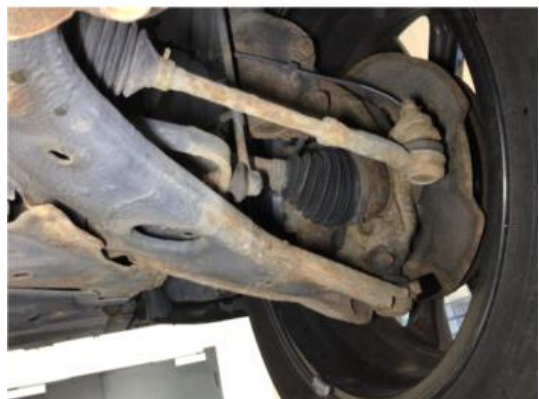
| Punkt | Beskrivelse | Plassering |
|---|---|---|
| 2.1 Forstilling | Overflaterust i forstilling, ingen tiltak kreves | |

2.1 Overflaterust i forstilling, ingen tiltak kreves

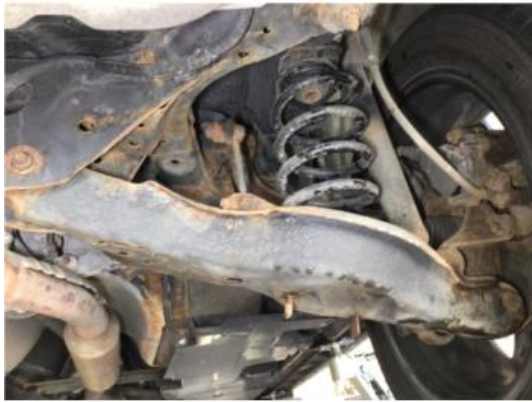
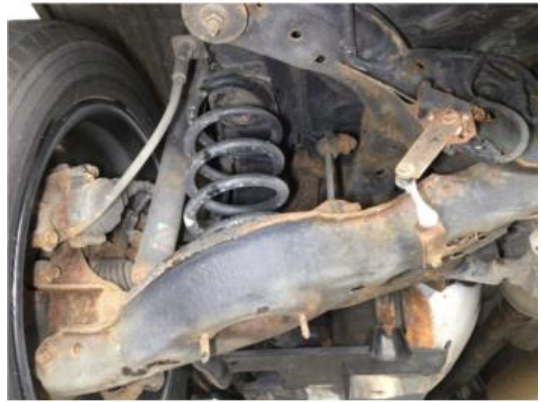
| Punkt | Beskrivelse | Plassering |
|---|---|---|
| 2.2 Bakstilling | Overflaterust i bakstilling, ingen tiltak kreves | |

2.2 Overflaterust i bakstilling, ingen tiltak kreves
