**MAZDA CX-3 150 HK AUTOMAT 4X4**
**TESTDATO: 13.11.2025**
**KODE: 1871591**

**SD81303**

NBF Tilstandsrapport er utarbeidet av Norges Bilbransjeforbund og Forbrukerrådet.

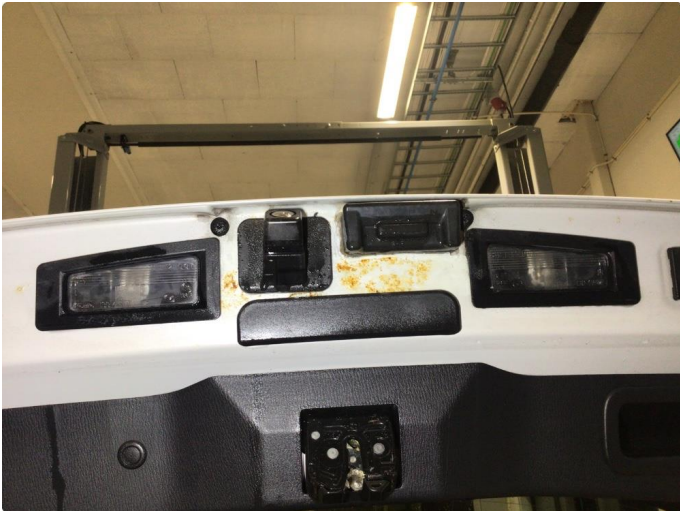
| Punkt | | Beskrivelse | Plassering |
|---|---|---|---|
| 1.1 | Bakluke | Noe overfladisk korrosjon på innside av bakluke | |

1.1 Noe overfladisk korrosjon på innside av bakluke

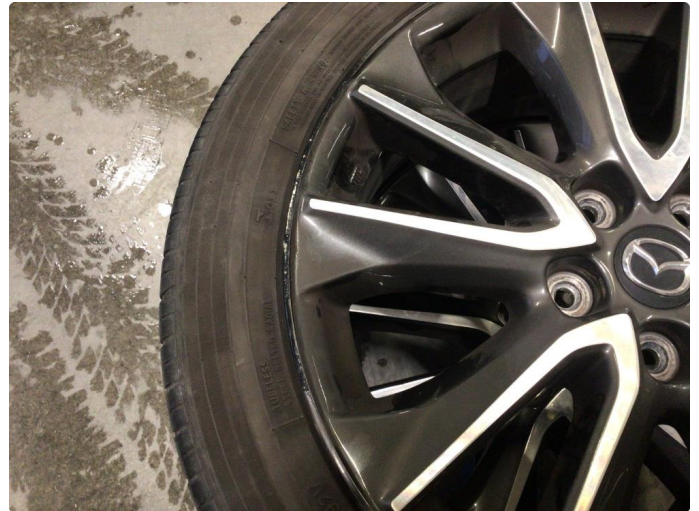
| Punkt | | Beskrivelse | Plassering |
|---|---|---|---|
| 1.3 | Dekk/Felger | Kantkjørt en sommerfelg | |

1.3 Kantkjørt en sommerfelg

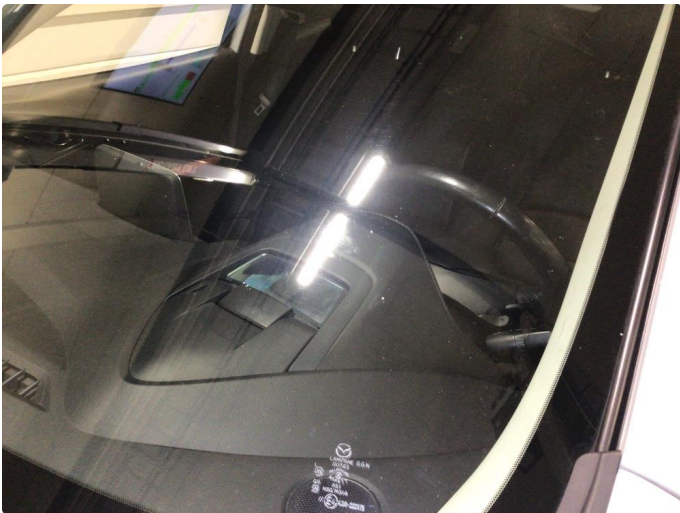
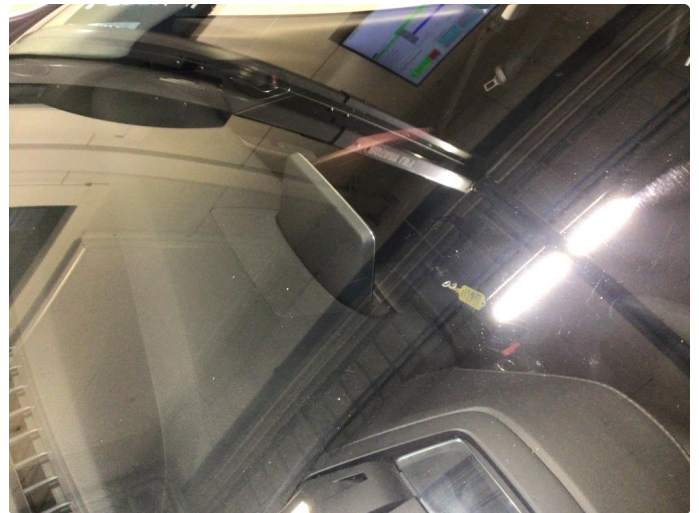
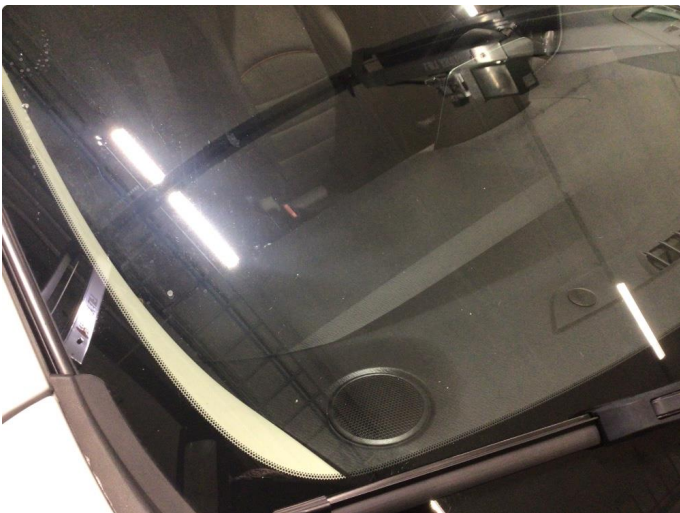
| Punkt | | Beskrivelse | Plassering |
|---|---|---|---|
| 1.4 | Frontvindu | Noe steinsprut på frontvindu | |

1.4 Noe steinsprut på frontvindu

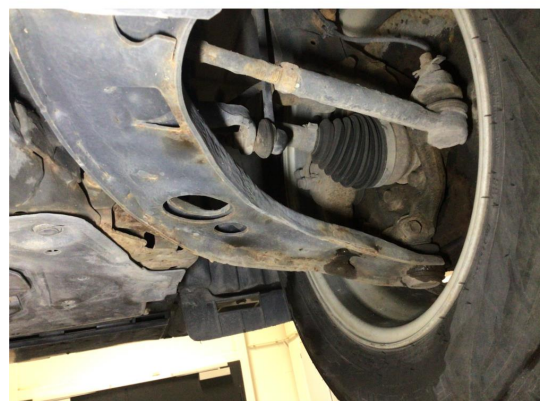
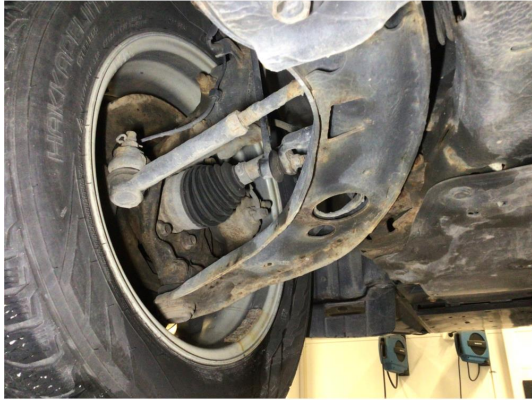
| Punkt | | Beskrivelse | Plassering |
|---|---|---|---|
| 2.1 | Forstilling | Overflaterust i forstilling, ingen tiltak kreves | |

2.1 Overflaterust i forstilling, ingen tiltak kreves

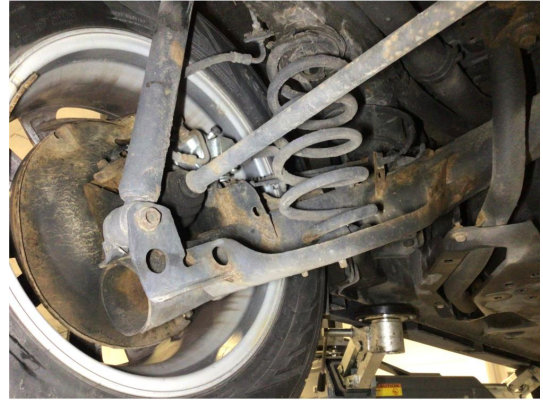
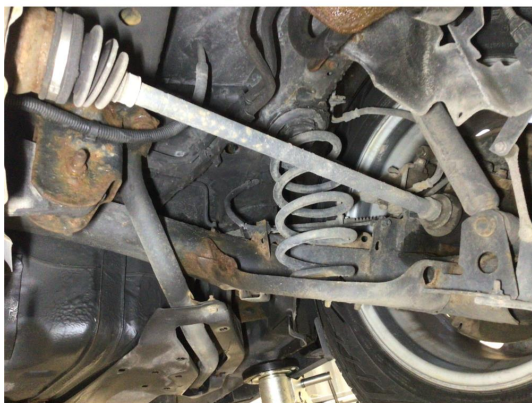
| Punkt | | Beskrivelse | Plassering |
|---|---|---|---|
| 2.2 | Bakstilling | Overflaterust i bakstilling, ingen tiltak kreves | |

2.2 Overflaterust i bakstilling, ingen tiltak kreves
