MITSUBISHI OUTLANDER PHEV 4X4

TESTDATO: 04.12.2025

KODE: 1893381

**ZA19122**

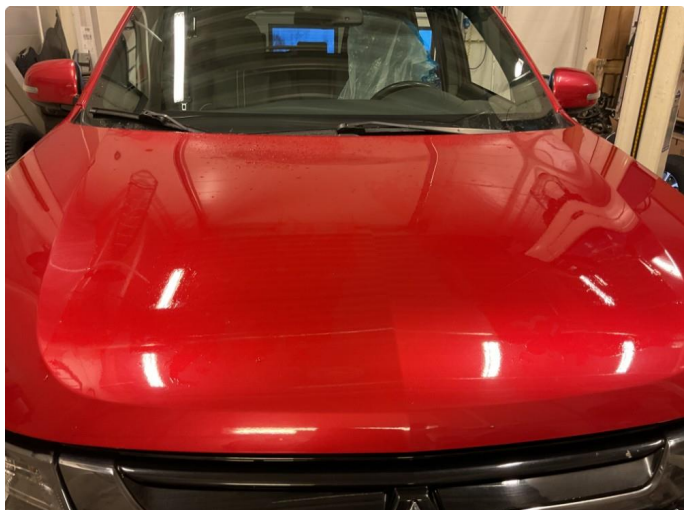
| Punkt | Beskrivelse | Plassering |
|---|---|---|
| 1.1 Panser | Noe små steinsprut på panser. | |

1.1 Noe små steinsprut på panser.

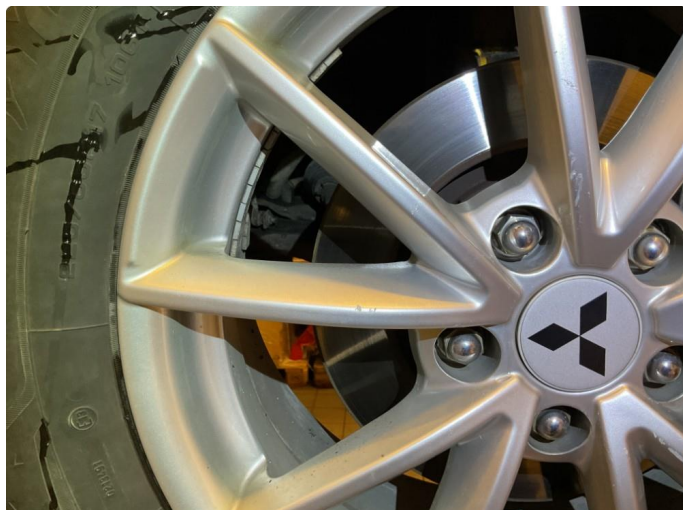
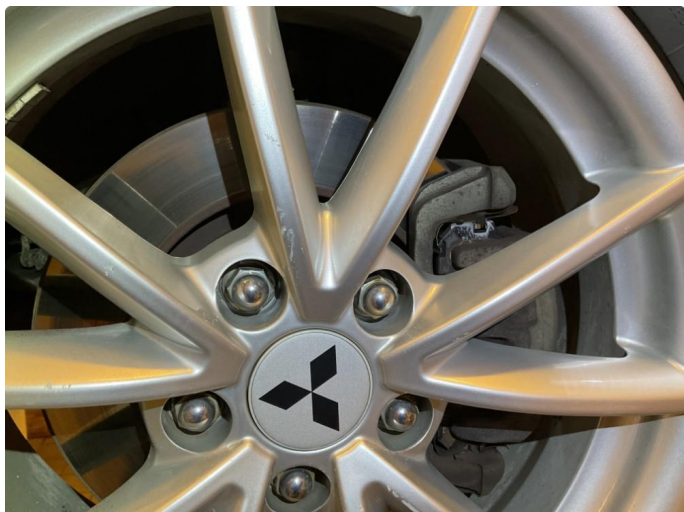
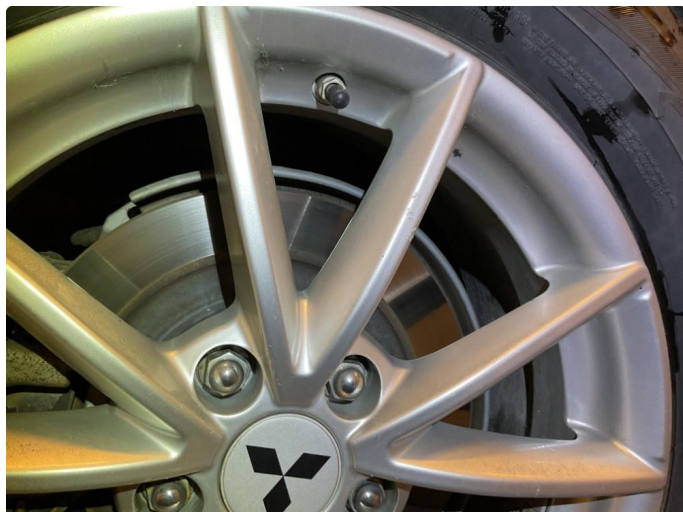
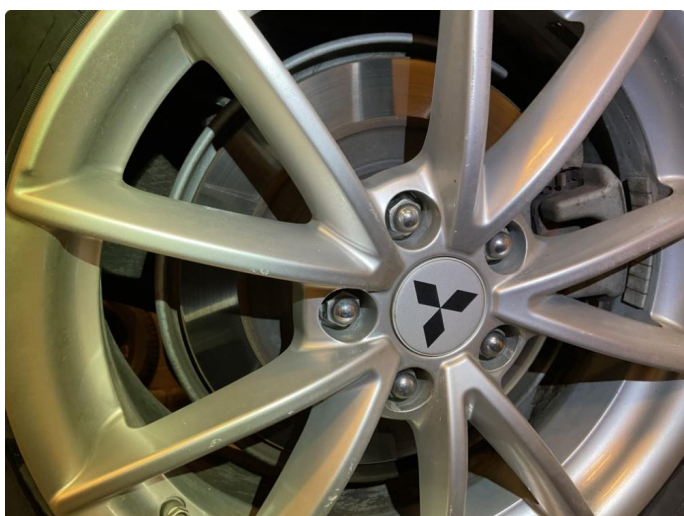
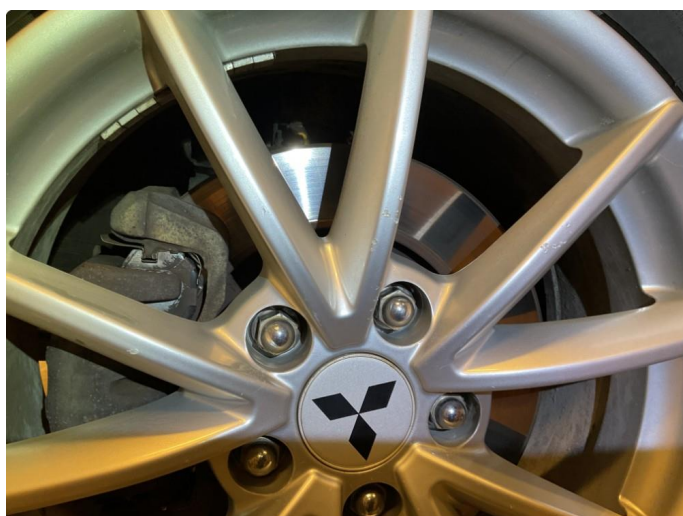
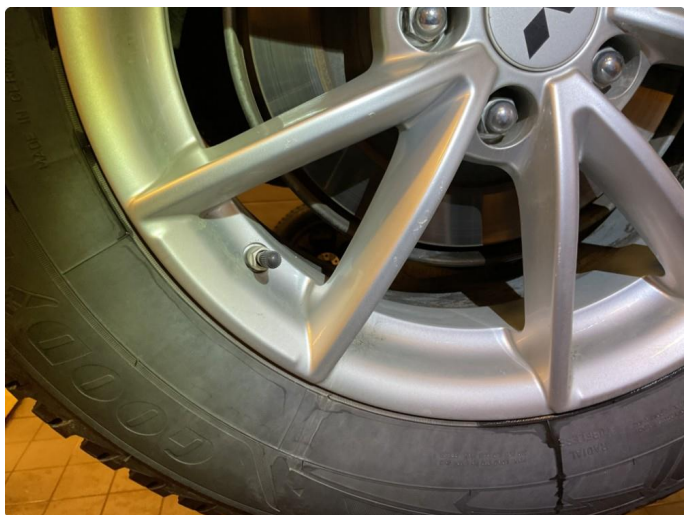
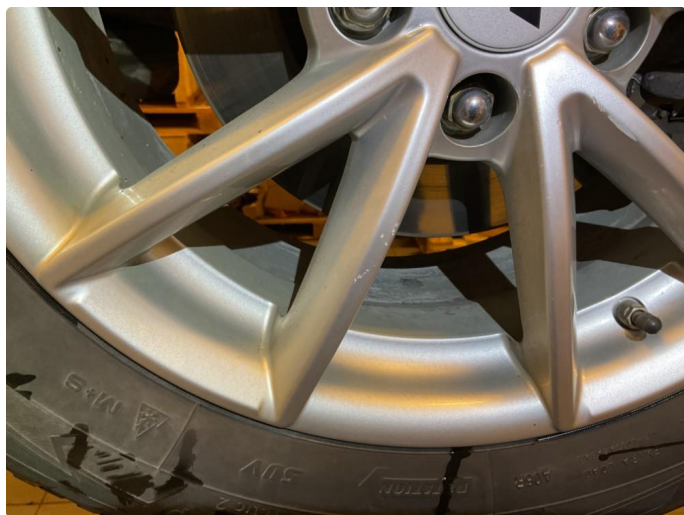
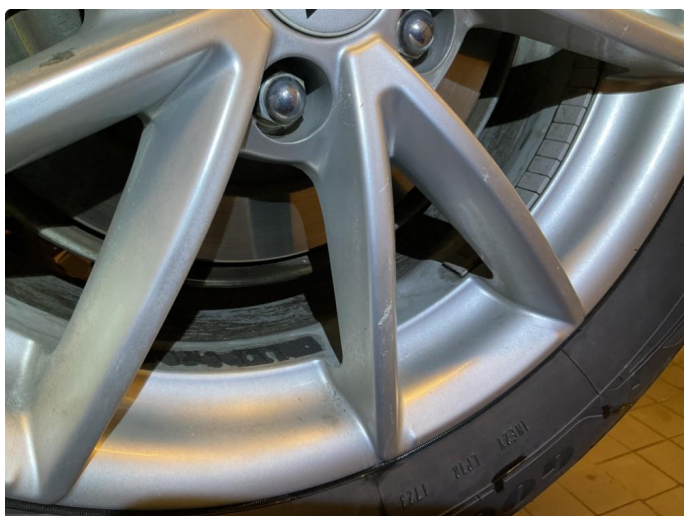
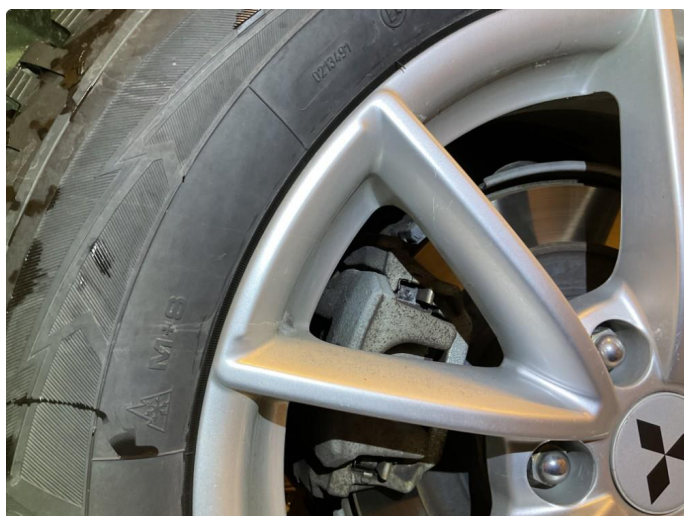
| Punkt | Beskrivelse | Plassering |
|---|---|---|
| 1.2 Dekk/Felger | Noe merker på vinterfelger | |

1.2 Noe merker på vinterfelger

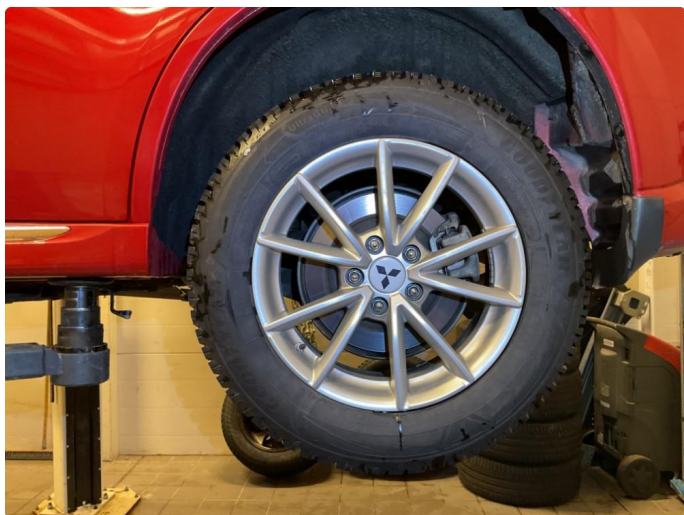
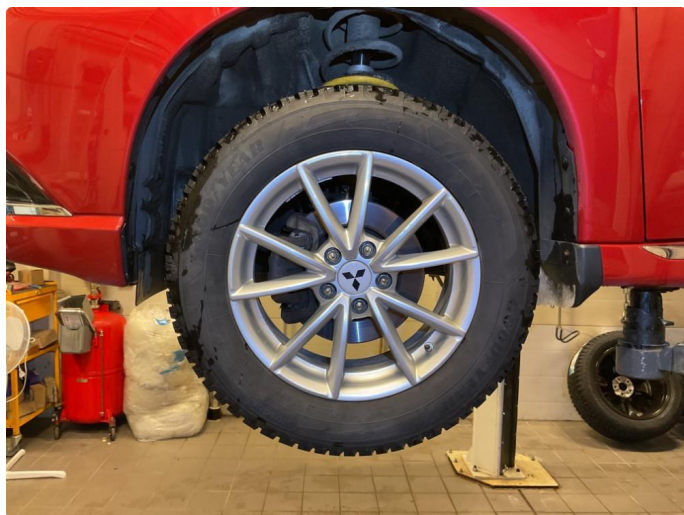
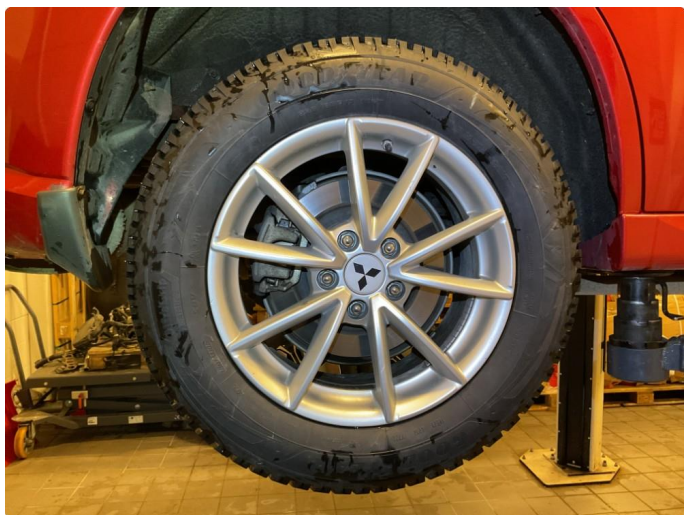
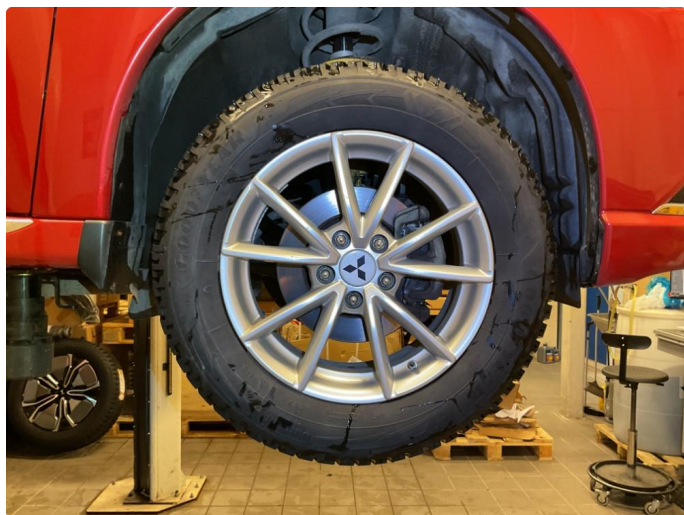
1.3 Vedlagt er bilder av vinterhjul.

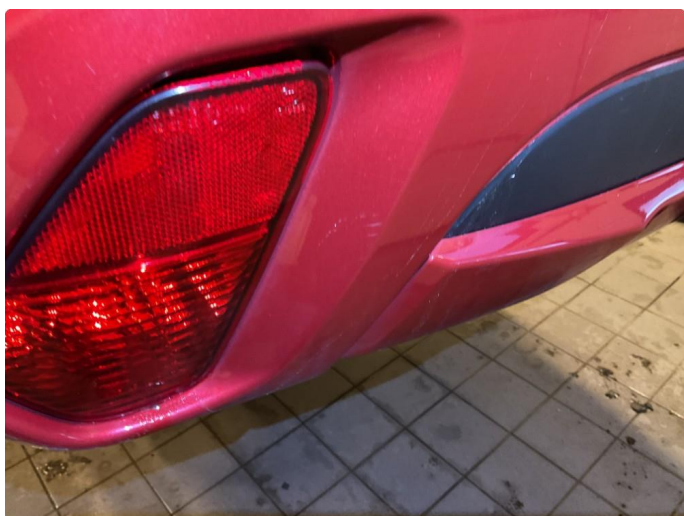
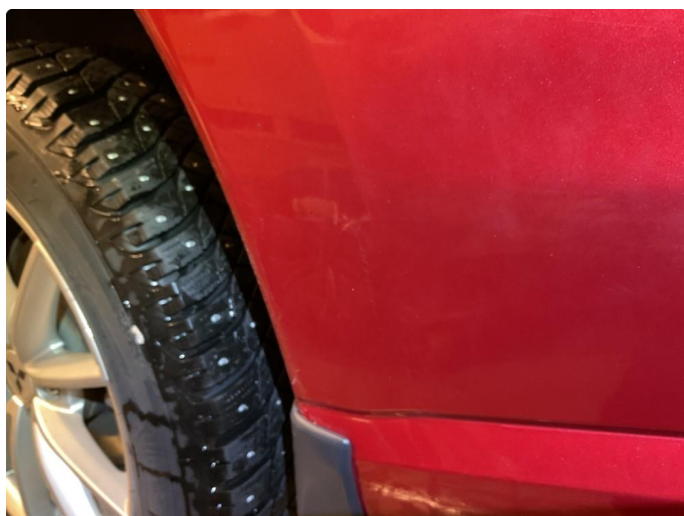
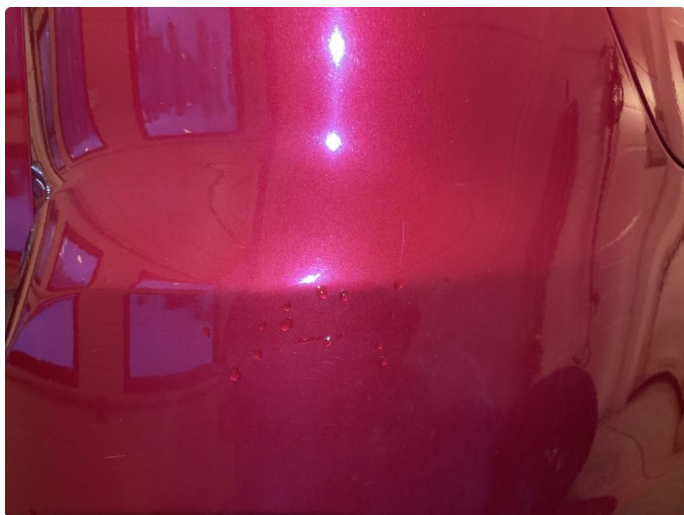
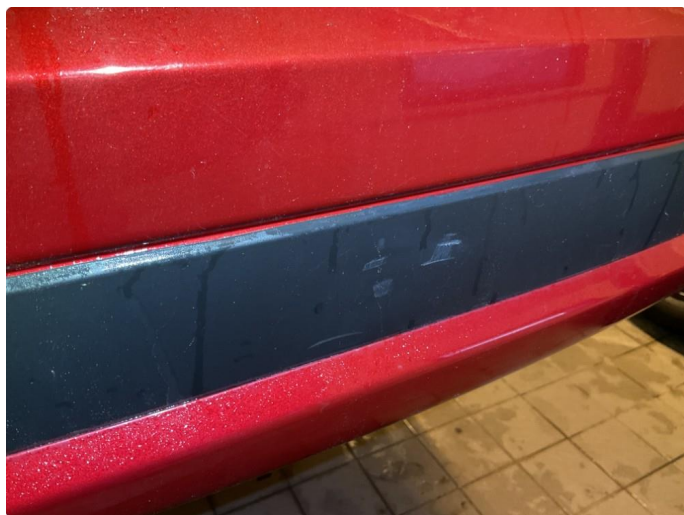
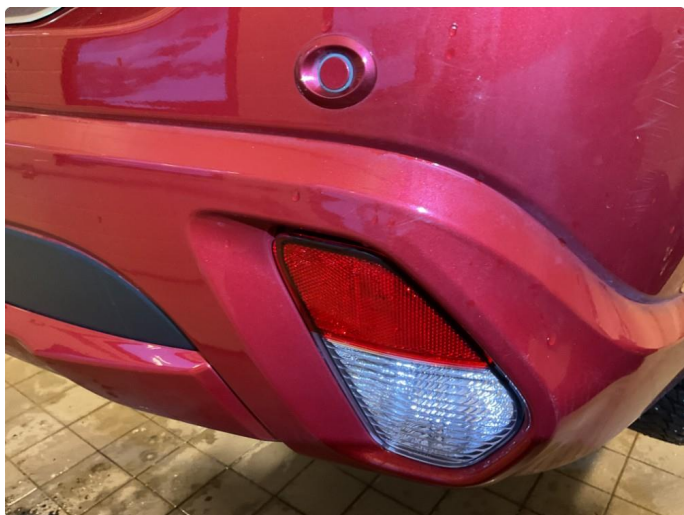
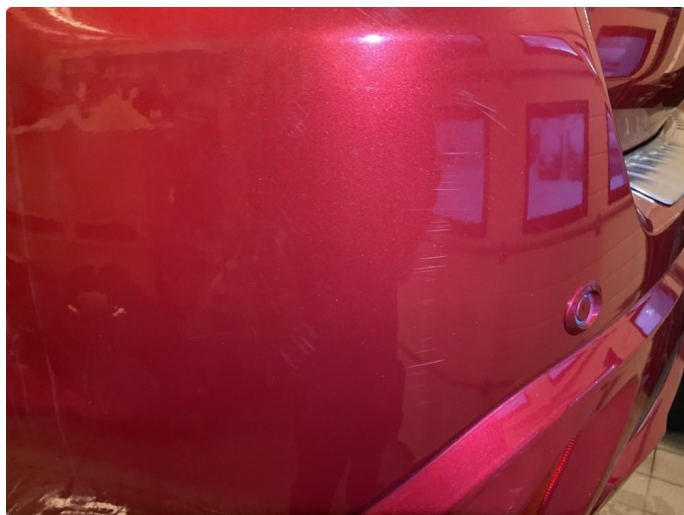
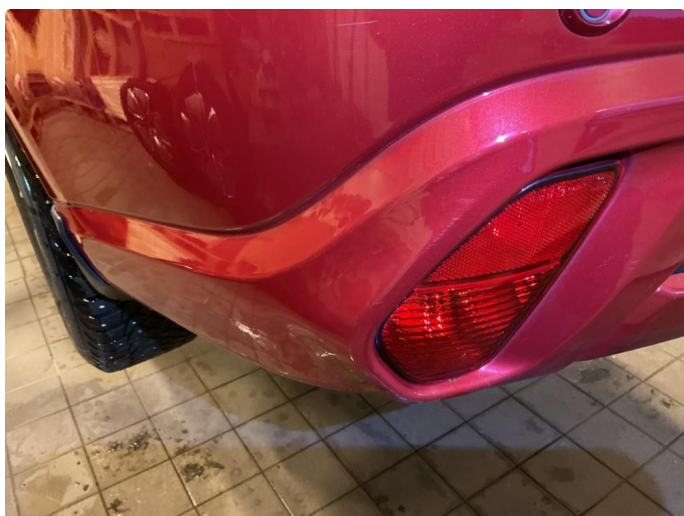
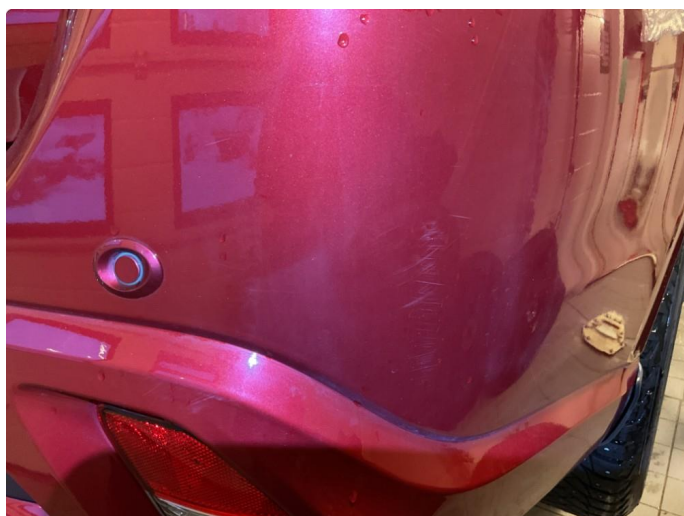
| Punkt | Beskrivelse | Plassering |
|---|---|---|
| 1.4 Støtfanger | Noe merker på støtfanger bak. | bak |

1.4 Noe merker på støtfanger bak.

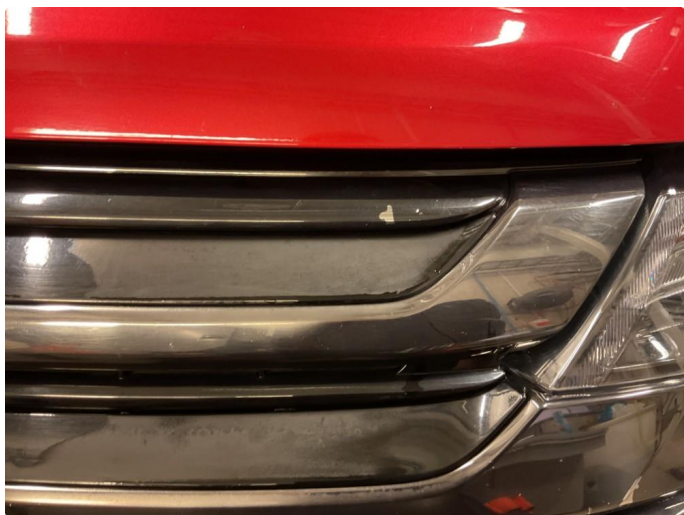
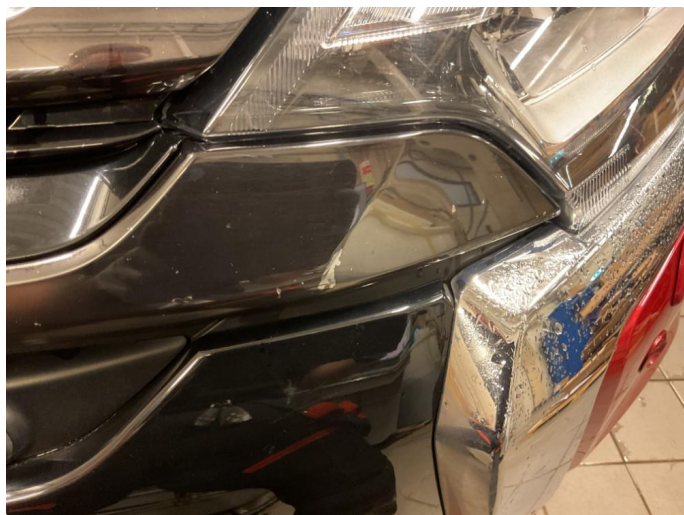
| Punkt | Beskrivelse | Plassering |
|---|---|---|
| 1.5 Grill | Krom i grill er avflekket flere plasser. | foran |

1.5 Krom i grill er avflekket flere plasser.
