VOLKSWAGEN TIGUAN ALLSPACE 190 HK AUTOMAT 4X4

TESTDATO: 05.12.2025

KJ46186

CHASSISNR: WVGZZZ5NZLM061425

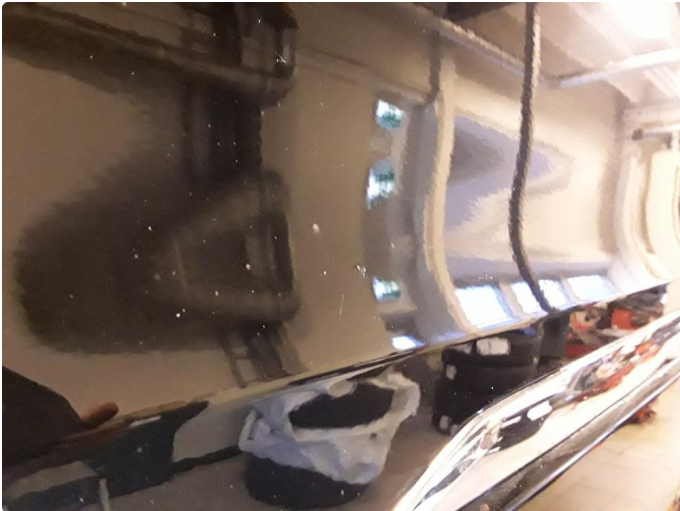
| Punkt | Beskrivelse | Plassering |
|---|---|---|
| 1.2 Dører | Liten steinsprut med korrosjon venstre fordør. | |

1.2 Liten steinsprut med korrosjon venstre fordør.

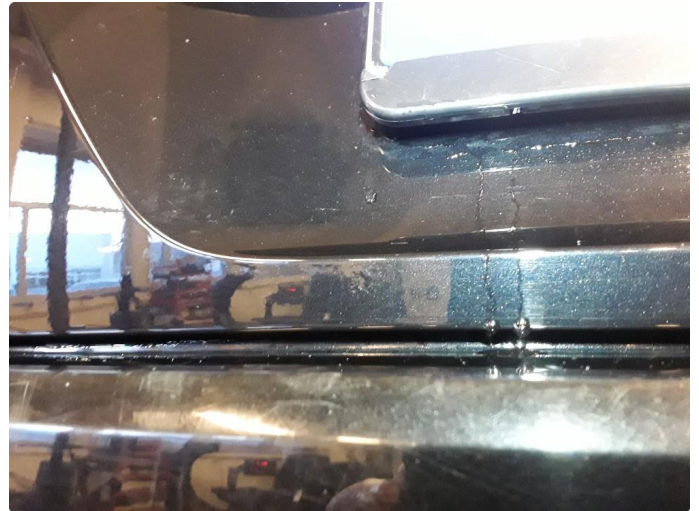
| Punkt | Beskrivelse | Plassering |
|---|---|---|
| 1.3 Bakluke | Liten steinsprut med korrosjon. | |

1.3 Liten steinsprut med korrosjon.

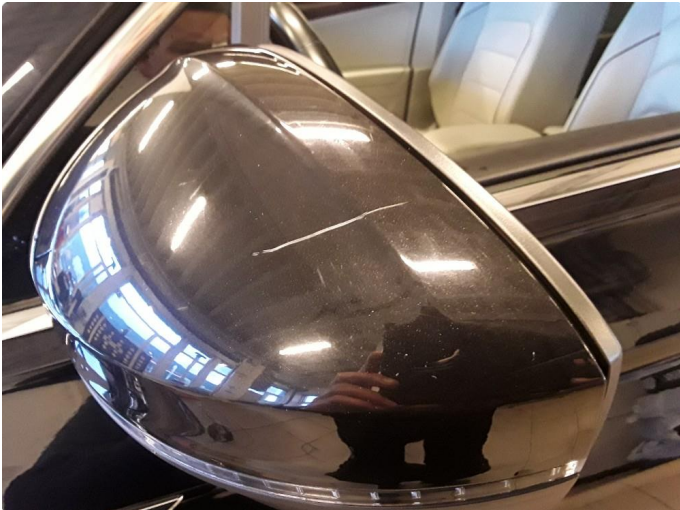
| Punkt | Beskrivelse | Plassering |
|---|---|---|
| 1.4 Speil | Ripe venstre speilhus. | |

1.4 Ripe venstre speilhus.

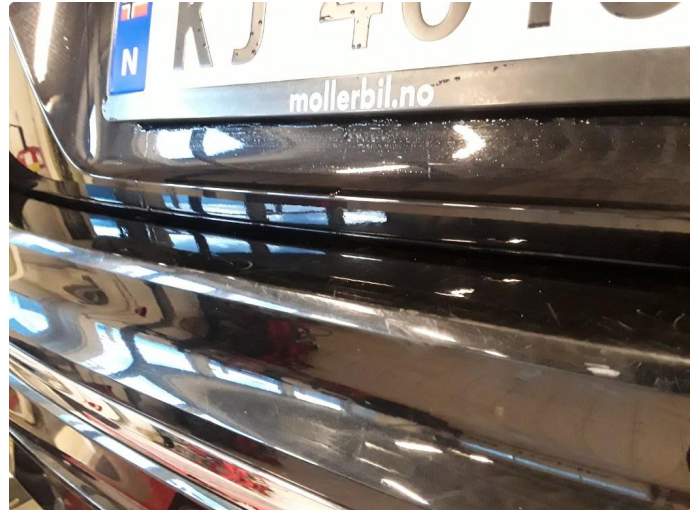
| Punkt | Beskrivelse | Plassering |
|---|---|---|
| 1.5 Støtfanger | Noen riper og sår bak. | |

1.5 Noen riper og sår bak.

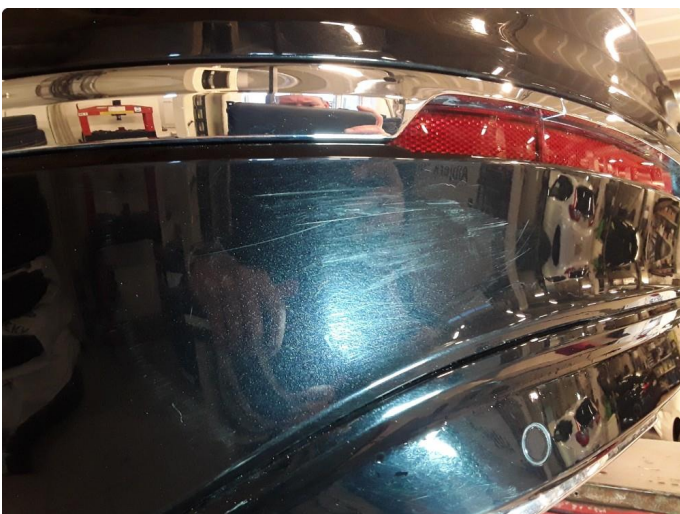
1.5 Noen riper og sår bak.

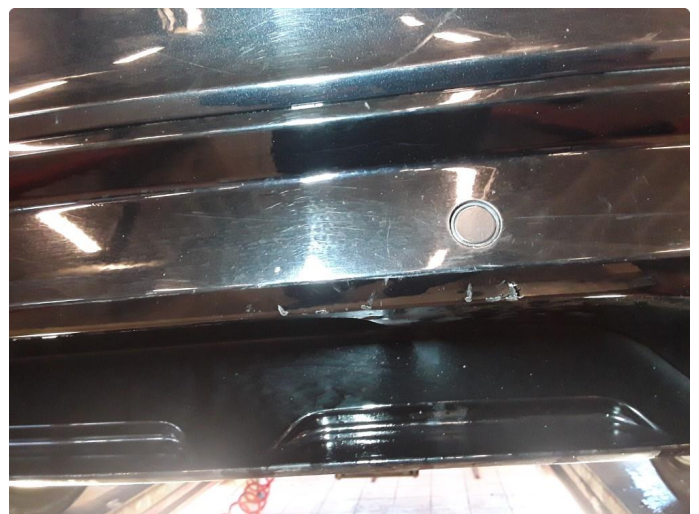
1.5 Noen riper og sår bak.
