# NAF Bruktbiltest

**Testdato**  
21.11.2025

| Modell | JUMPY ou DISPATCH | Motoreffekt | 90 kW |
| Registreringsnr. | RL12249 | Drivstofftype | Diesel |

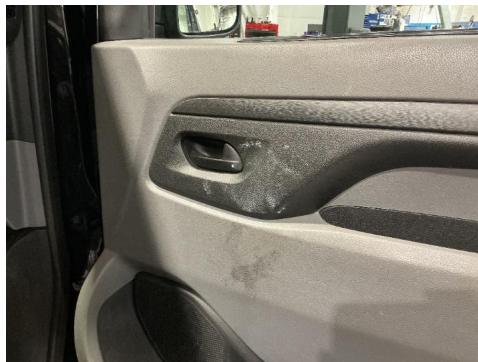
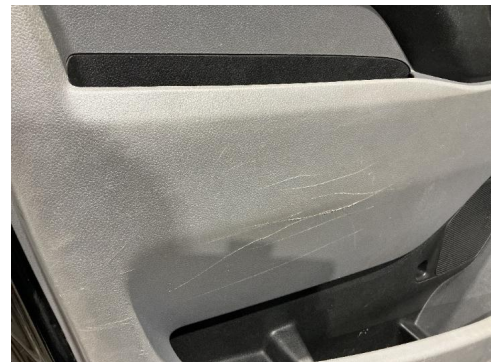
| Ref.Id | Opplysning | Resultat | Beskrivelse |
|---|---|---|---|
| 96.4 | Dørtrekk | Liten skade i dørtrekk: | Venstre fordør |
| 96.5 | | Skittent/misfarget dørtrekk | Høyre fordør |

23. Dørtrekk

24. Dørtrekk

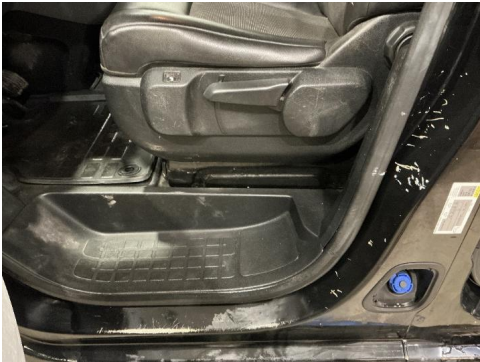
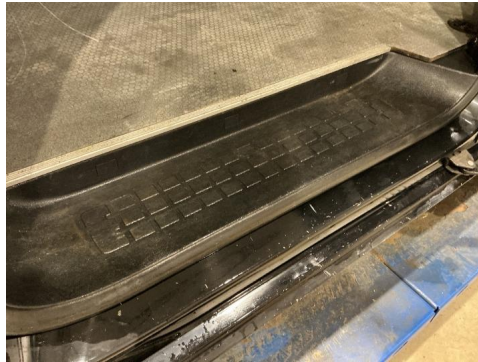
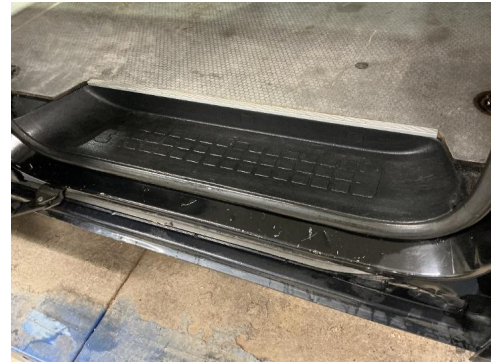
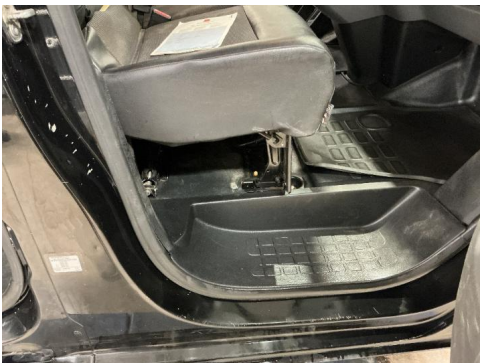
| Ref.Id | Repareres | Resultat | Beskrivelse |
|---|---|---|---|
| 97.1 | Døråpning | Sår eller skade: | Høyre fordør, Venstre fordør, Høyre skyvedør, Venstre skyvedør |

25. Døråpning

26. Døråpning

27. Døråpning

28. Døråpning

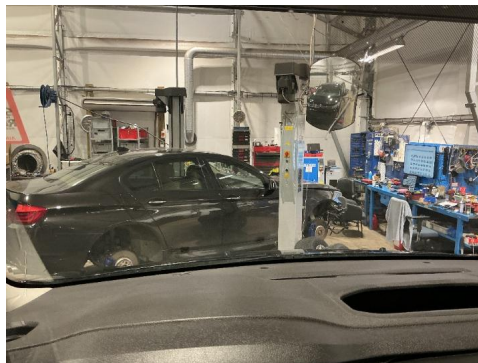
| Ref.Id | Repareres | Resultat | Beskrivelse |
|---|---|---|---|
| 81.2 | Frontrute | En eller flere steinsprutrosetter som ikke er utbedret <ul style="list-style-type: none"><li>Reparasjonsmetode:Reparasjon</li></ul> | |

29. Frontrute

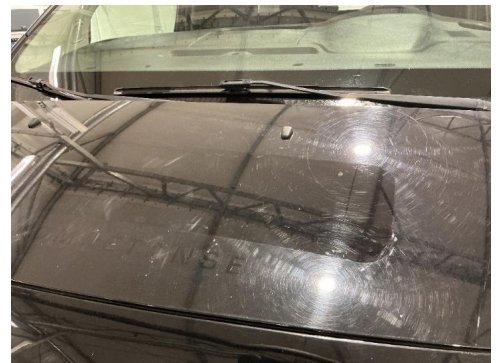
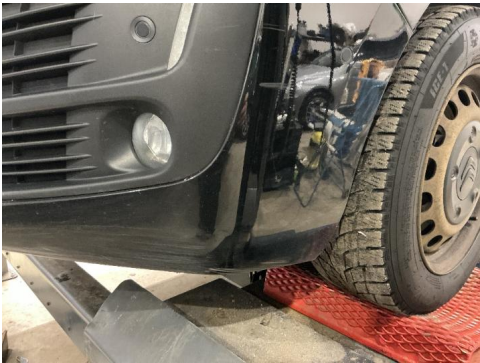
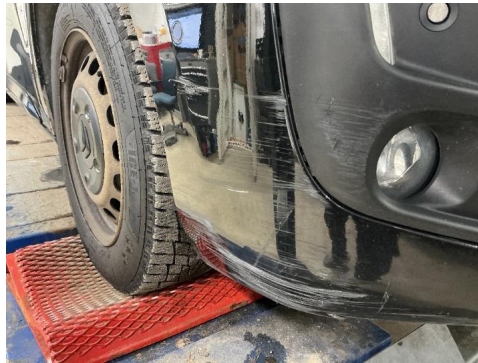
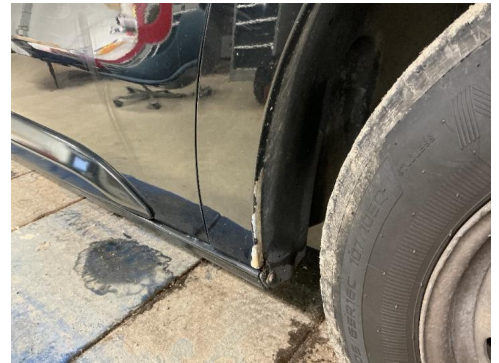
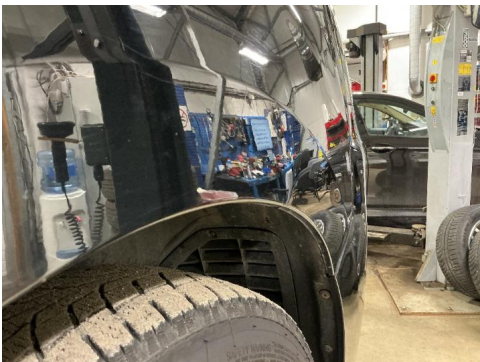
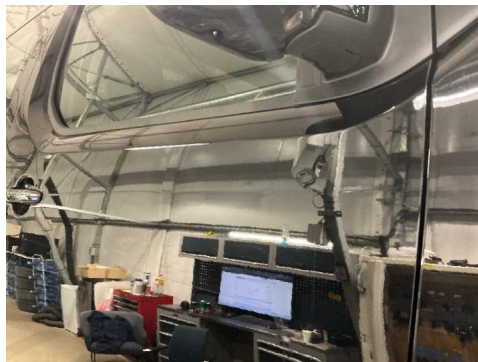
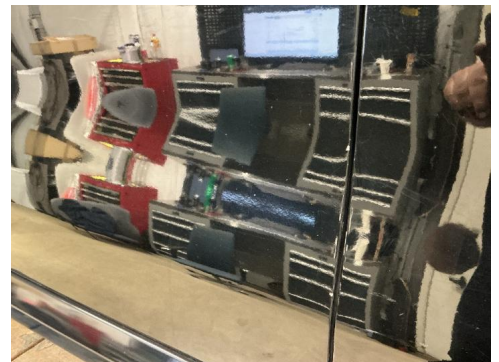
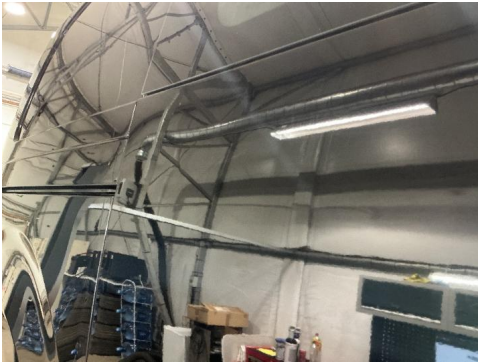
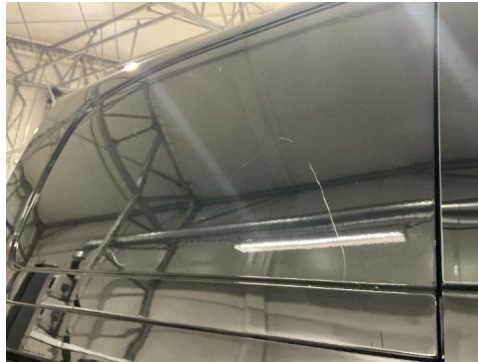
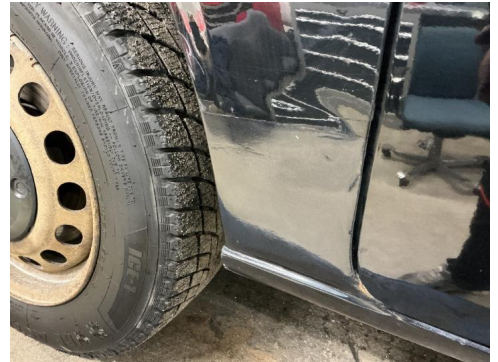
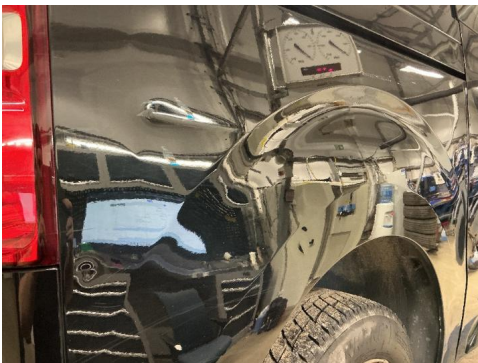
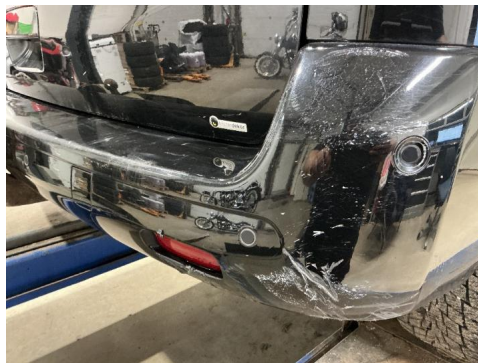
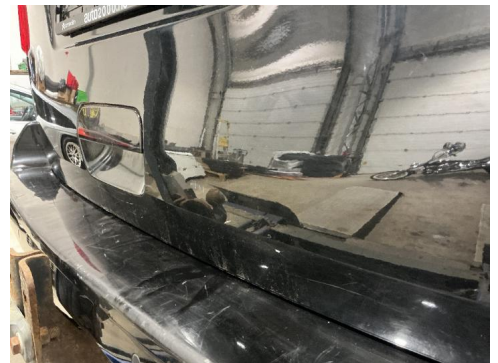
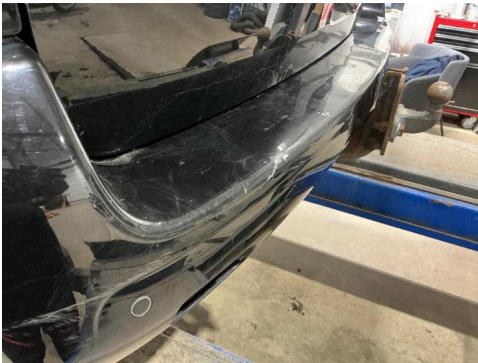
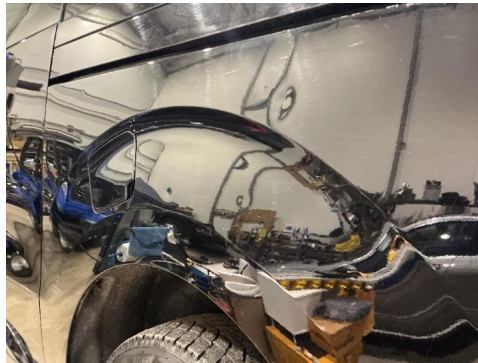
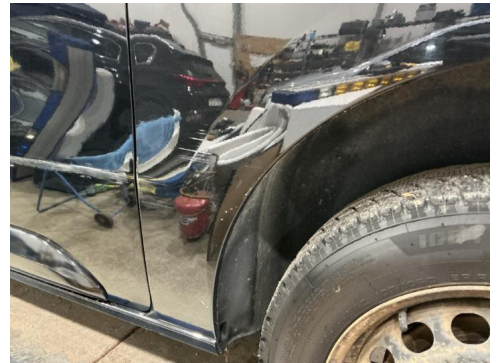
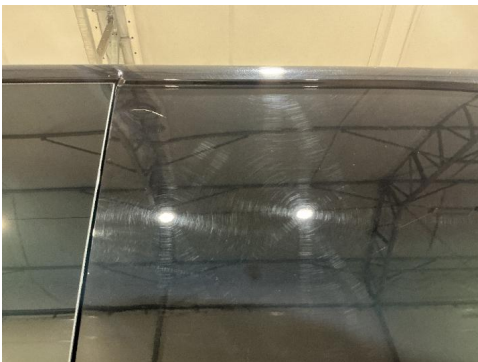
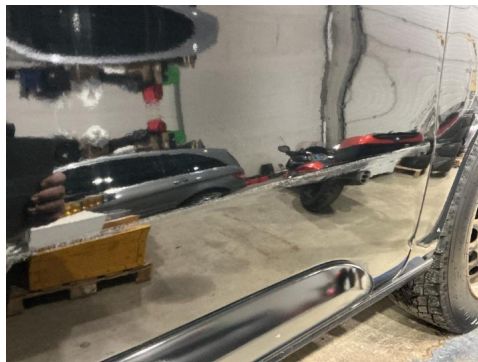
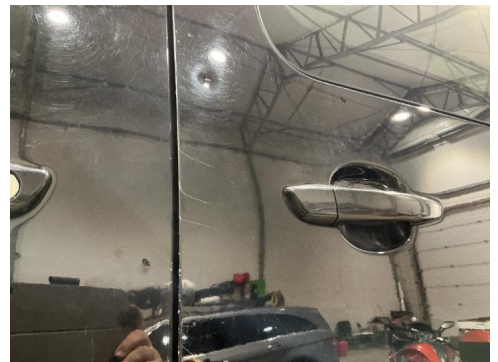
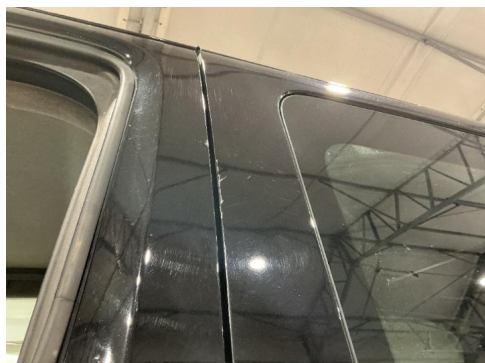
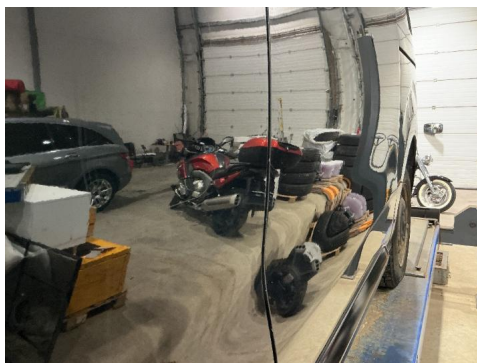
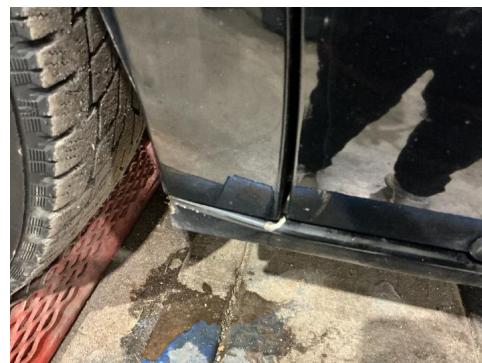
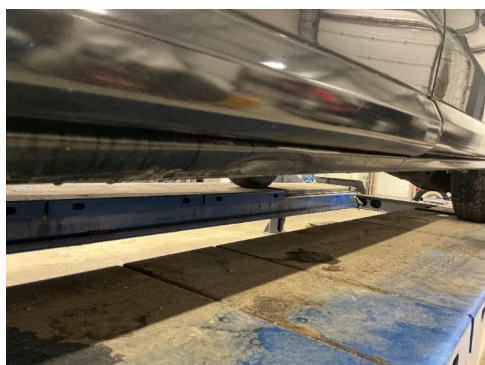
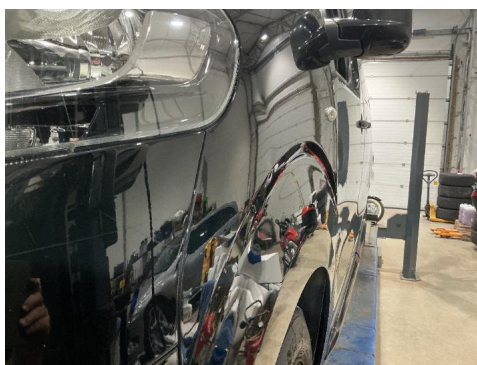
| Ref.Id | Repareres | Resultat | Beskrivelse |
|---|---|---|---|
| 86.1 | Lakk / karosseri utvendig | Bulk (er): | Høyre bakskjerm, Venstre forskjerm, Venstre bakskjerm, Høyre bakdør, Venstre bakdør, Høyre fordør, Venstre fordør, Høyre forskjerm, Kanal venstre side |
| 86.3 | | Lakkriper: | Høyre bakskjerm, Venstre fordør, Støtfanger bak, Venstre bakskjerm, Venstre bakdør, Bakluke, Støtfanger foran |
| 86.9 | | Rustangrep: | Høyre bakskjerm |
| 86.12 | | Steinsprut/lakksår | Høyre bakdør, Tak, Panser |
| 86.13 | | Mangelfull kvalitet på replakking: | Høyre bakskjerm |
| 86.14 | | Lakkslipp/flassing | Venstre sidekanal, Høyre forskjerm |

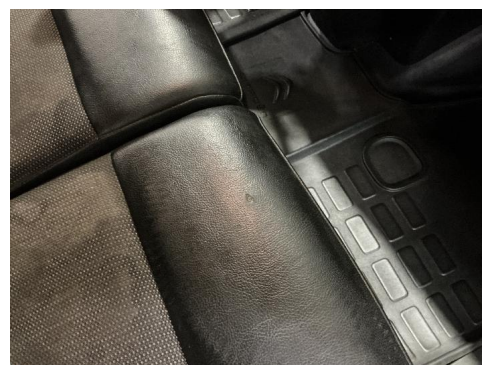
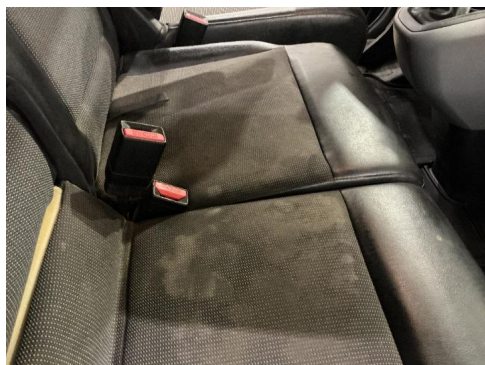
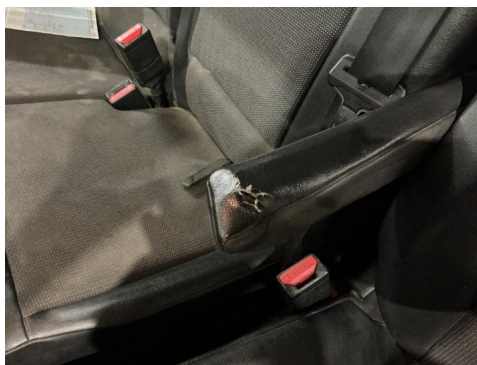
| Ref.Id | Repareres | Resultat | Beskrivelse |
|---|---|---|---|
| 98.2 | Seter | Misfarget/skittent: | Venstre foran, Midten foran, Høyre foran |
| 98.3 | | Hull/rift gjennom setetrekk: | Høyre foran |
| 98.6 | | * Skade på armlene | |

54. Seter

55. Seter

56. Seter
