# NAF Verdivurdering

**Testdato**  
25.11.2025

| Modell | C 220 d 4MATIC | Motoreffekt | 143 kW |
| Registreringsnr. | BU42878 | Drivstofftype | Diesel |

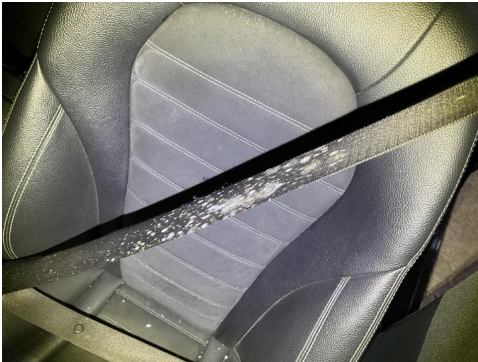
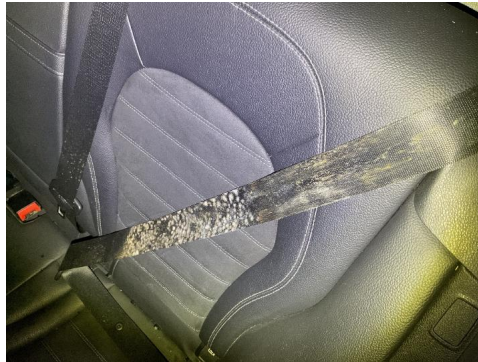
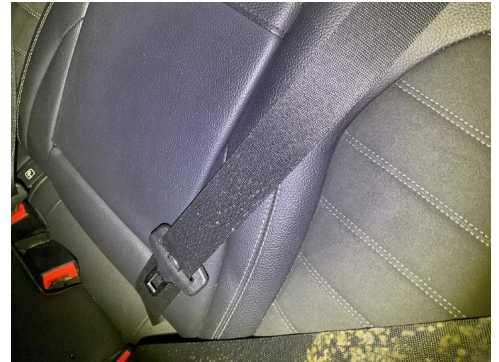
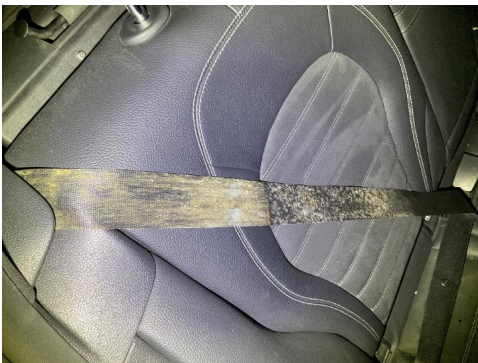
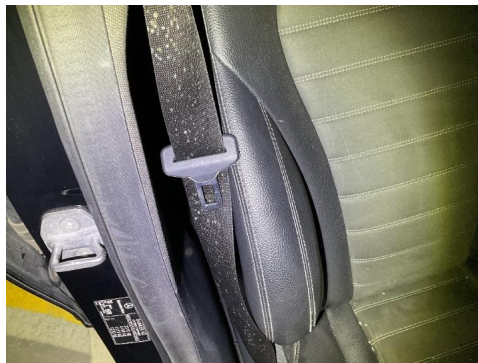
| Ref.Id | Repareres | Resultat | Beskrivelse |
|---|---|---|---|
| 75.8 | Bilbelte | * Mugg på alle belter | |

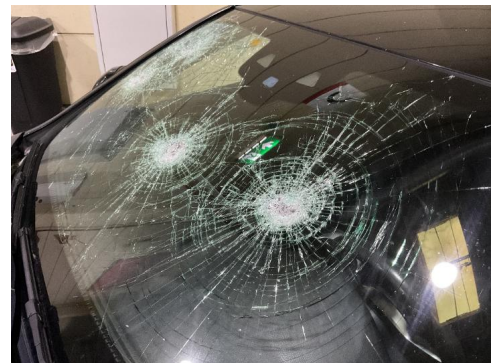
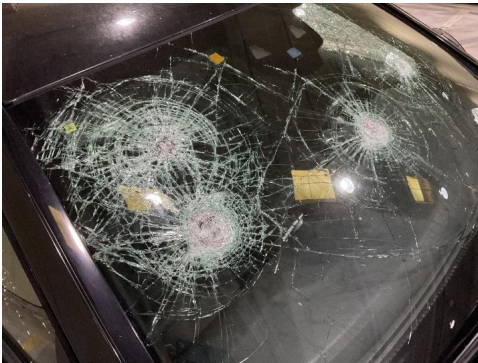
| Ref.Id | Repareres | Resultat | Beskrivelse |
|---|---|---|---|
| 62.4 | Frontrute | Sprekk i frontrute: <ul style="list-style-type: none"><li>• Reparasjonsmetode:Skift</li></ul> | |

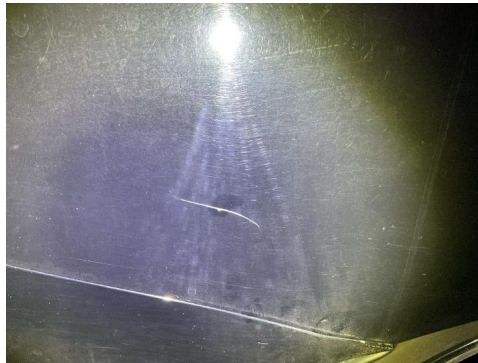
44. Høyre bakskjerm

| Ref.Id | Repareres | Resultat | Beskrivelse |
|---|---|---|---|
| 94.5 | Høyre bakskjerm | Ripe ned til grunnmaterialet | Flekklakkere |

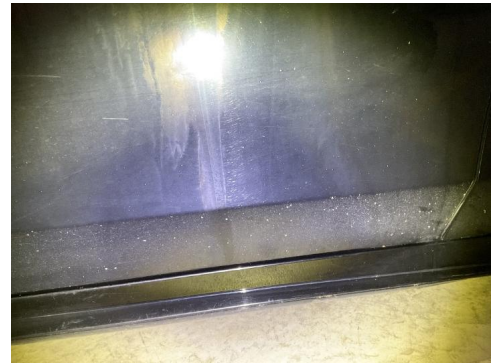
45. Høyre fordør

| Ref.Id | Repareres | Resultat | Beskrivelse |
|---|---|---|---|
| 91.7 | Høyre fordør | Lakkskade | Flekklakkere |

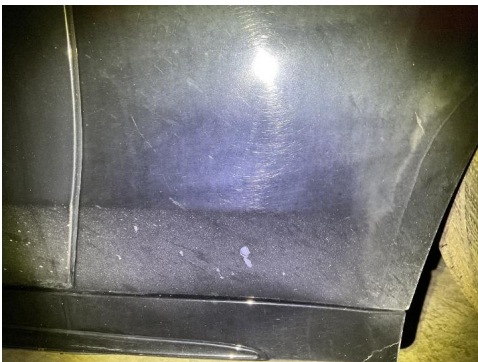
46. Høyre forskjerm

| Ref.Id | Repareres | Resultat | Beskrivelse |
|---|---|---|---|
| 90.7 | Høyre forskjerm | Lakkskade | Flekklakkere |

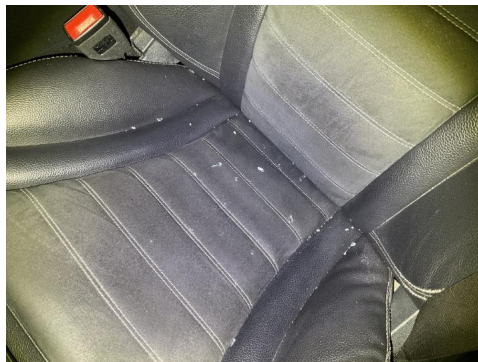
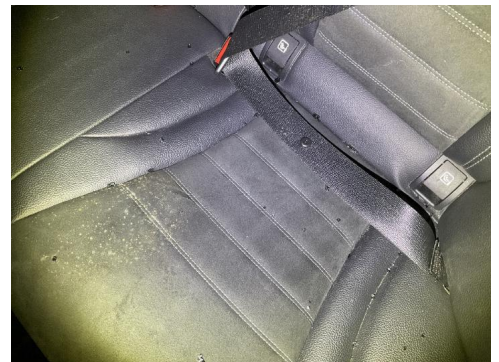
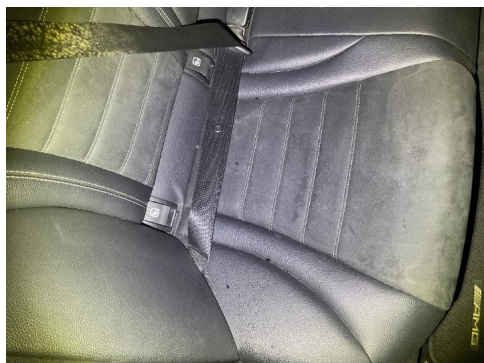
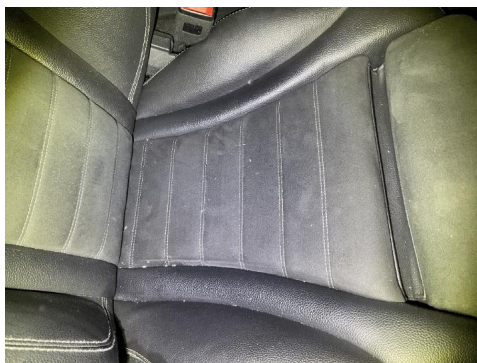
| Ref.Id | Repareres | Resultat | Beskrivelse |
|---|---|---|---|
| 78.2 | Interiør generelt | Rens utover normal vask og klargjøring | |

| Ref.Id | Opplysning | Resultat | Beskrivelse |
|---|---|---|---|
| 78.6 | Interiør generelt | * Ligger mye glass inne i bilen etter skadete ruter | |

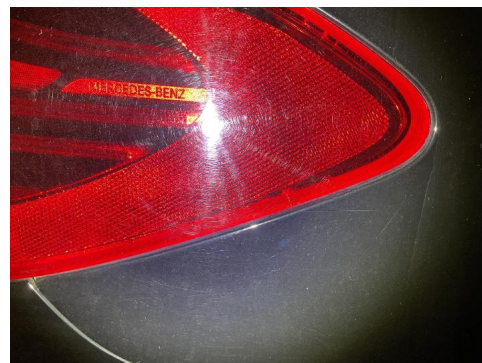
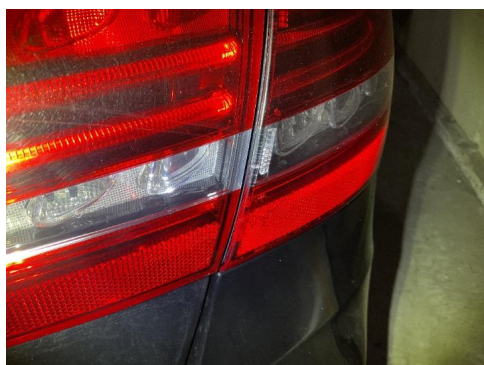
| Ref.Id | Repareres | Resultat | Beskrivelse |
|---|---|---|---|
| 13.12 | Lys | Krakerert lyktglass | Høyre baklys |

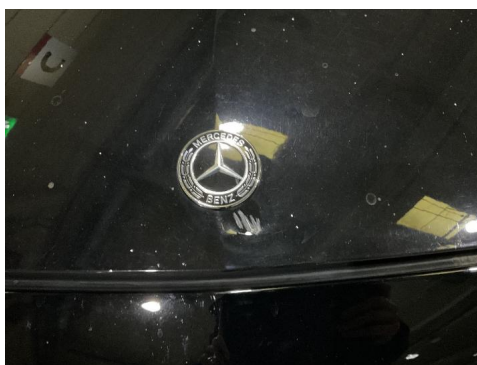
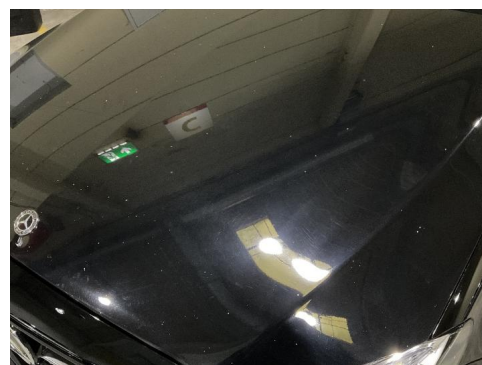
| Ref.Id | Repareres | Resultat | Beskrivelse |
|---|---|---|---|
| 100.1 | Panser | Bulk(er) med lakkskade | Rette og lakkere |

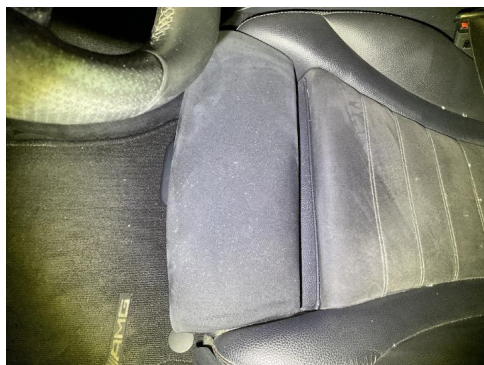
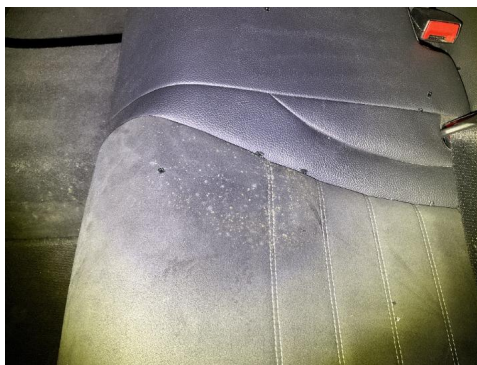
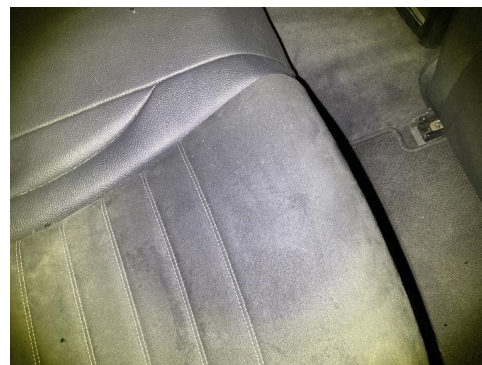
| Ref.Id | Repareres | Resultat | Beskrivelse |
|---|---|---|---|
| 74.6 | Seter | * Mugg på VF, HB og VB sete | |

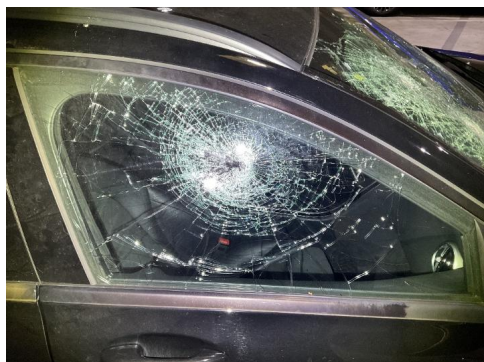
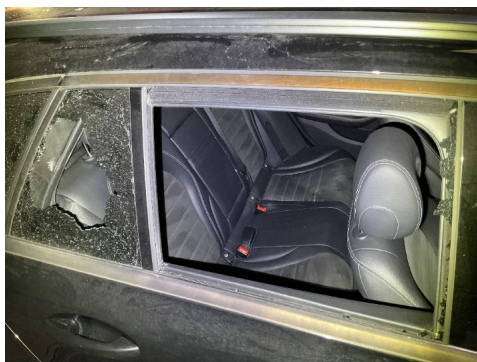
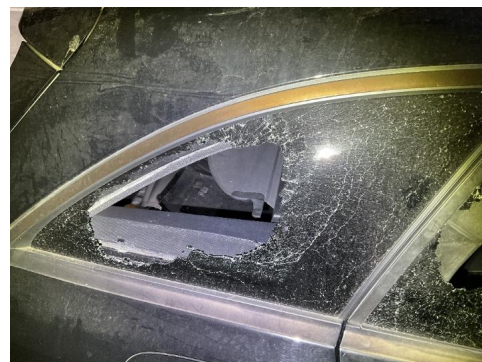
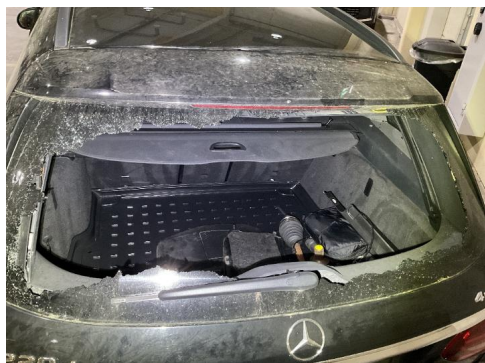
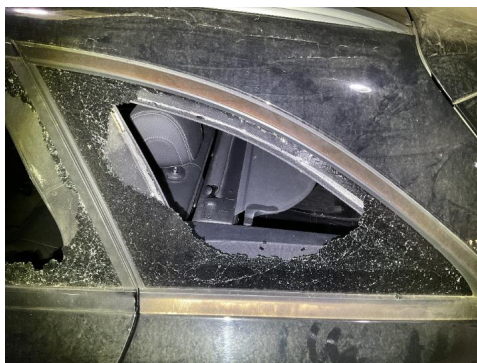
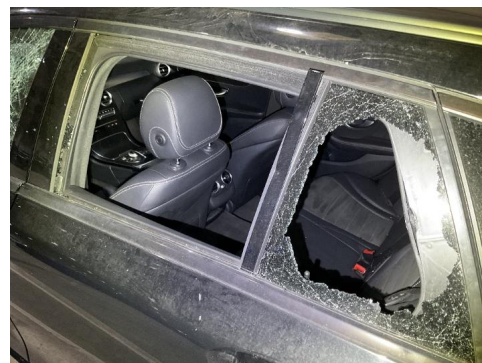
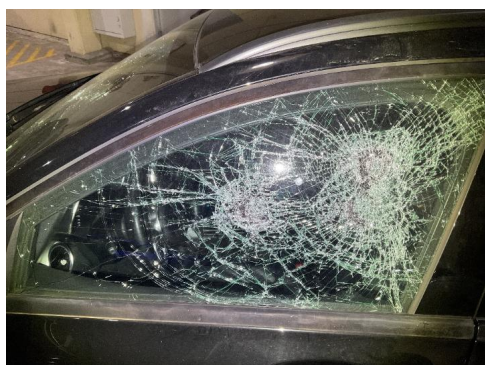
| Ref.Id | Repareres | Resultat | Beskrivelse |
|---|---|---|---|
| 63.8 | Siderute/bakrute | Skade på rute: | Venstre fordør, Høyre fordør, Venstre bakdør, Høyre bakdør, Venstre side bakerst, Høyre side bakerst, Bakrute |

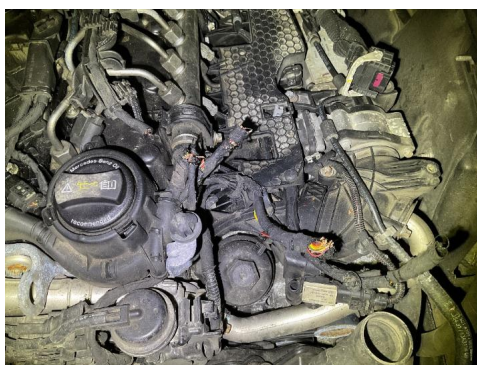
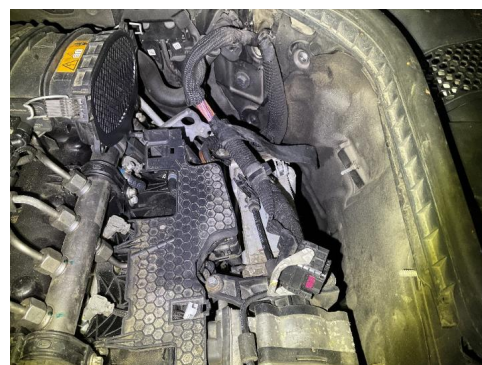
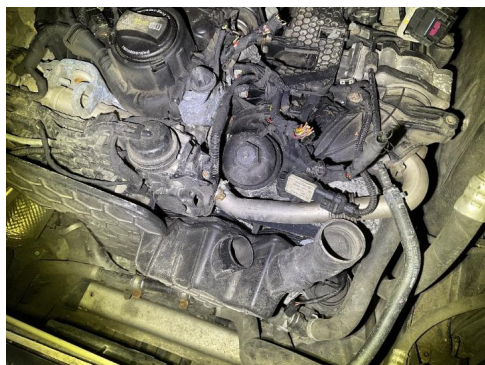
| Ref.Id | Repareres | Resultat | Beskrivelse |
|---|---|---|---|
| 23.6 | Utvendig tilstand motor | * Diverse skadete ledninger og manglende deler | |

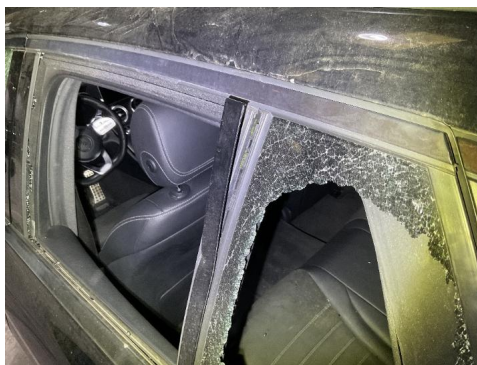
68. Venstre bakdør

| Ref.Id | Repareres | Resultat | Beskrivelse |
|---|---|---|---|
| 84.13 | Venstre bakdør | * Skadet pyntelist | |

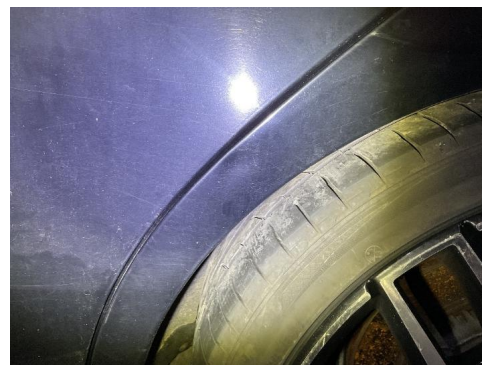
69. Venstre bakskjerm

| Ref.Id | Opplysning | Resultat | Beskrivelse |
|---|---|---|---|
| 85.17 | Venstre bakskjerm | Bulk(er) opp til 25mm personbil / 35mm varebil uten lakkskade inn til grunnmateriale | |
