TOYOTA AURIS FORHJULSDRIFT

TESTDATO: 08.12.2025

LS90661

NBF Tilstandsrapport er utarbeidet av Norges Bilbransjeforbund og Forbrukerrådet.

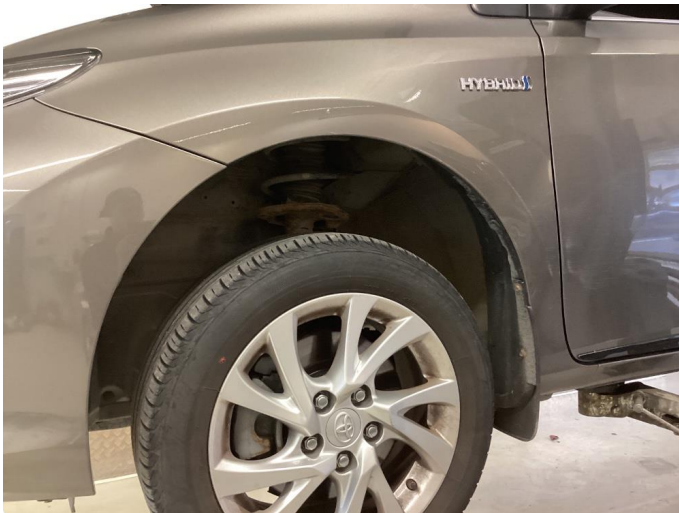
| Punkt | | Beskrivelse | Plassering |
|---|---|---|---|
| 1.1 | Skjermer | ripe(r) | |

1.1 Ripe(r)

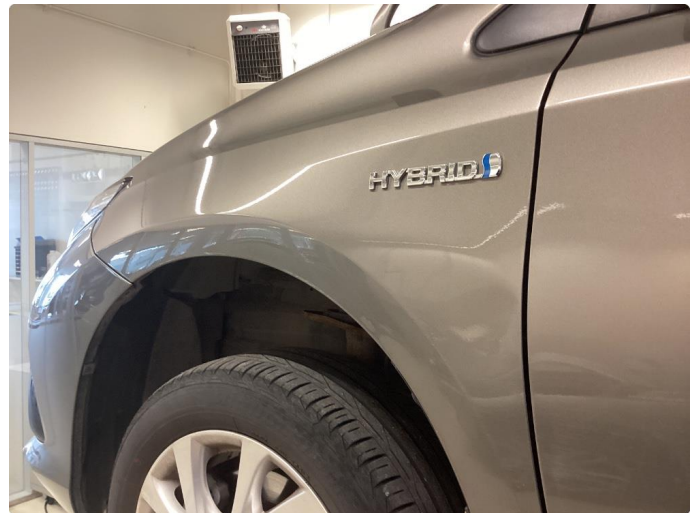
1.1 Ripe(r)

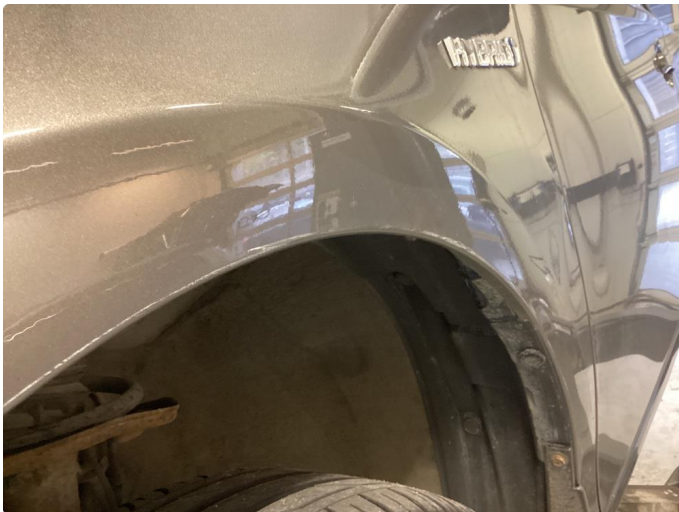
1.1 Ripe(r)

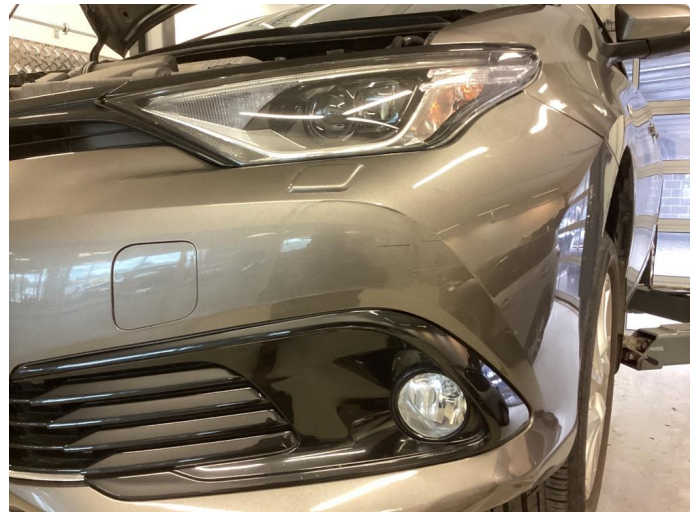
| Punkt | | Beskrivelse | Plassering |
|---|---|---|---|
| 1.2 | Støtfanger | bulk | |

1.2 Bulk

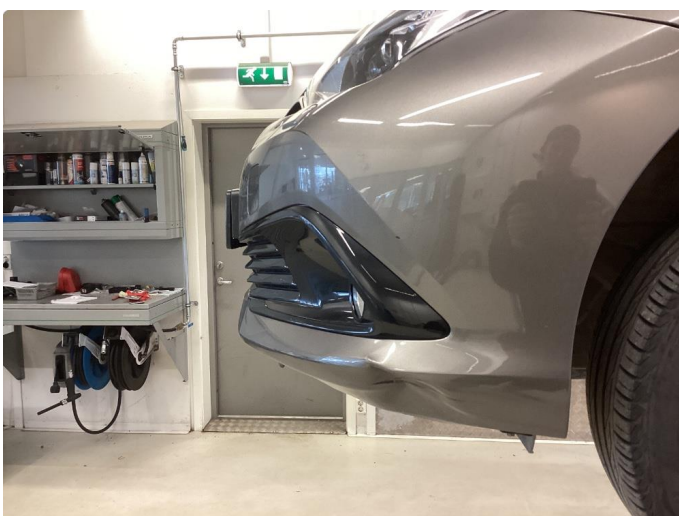
1.2 Bulk

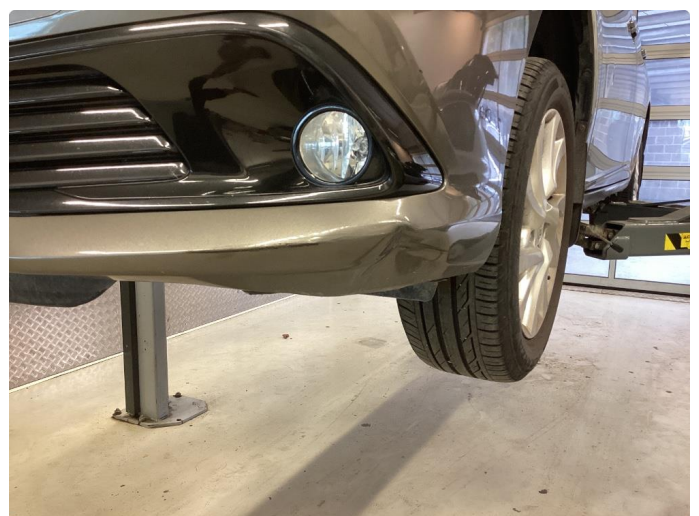
1.2 Bulk

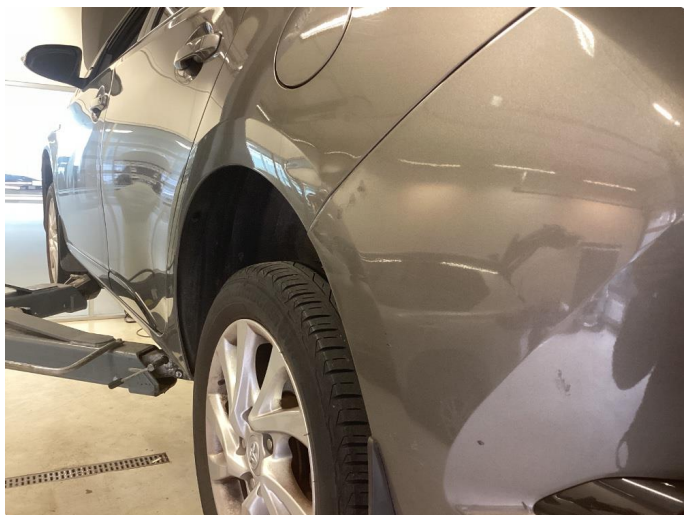
| Punkt | | Beskrivelse | Plassering |
|---|---|---|---|
| 1.3 | Støtfanger | ripe(r) ned til grunning | |

1.3 Ripe(r) ned til grunning

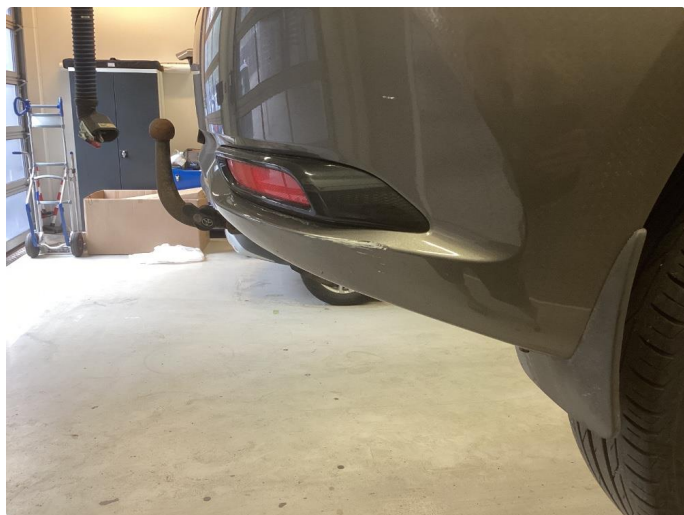
1.3 Ripe(r) ned til grunning

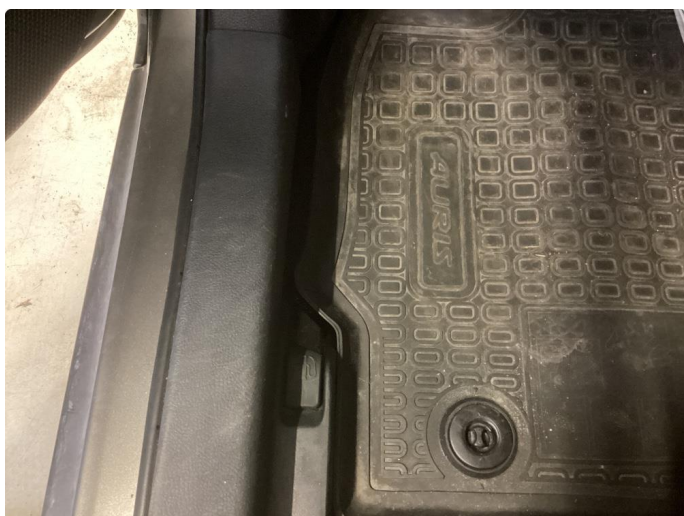
| Punkt | | Beskrivelse | Plassering |
|---|---|---|---|
| 2.1 | Tepper/bekledning | øvrige feil | |

2.1 Øvrige feil
