# NAF Bruktbiltest

**Testdato**  
21.11.2025

| Modell | i3 | Motoreffekt | 125 kW |
| Registreringsnr. | EK54242 | Drivstofftype | Elektrisk |

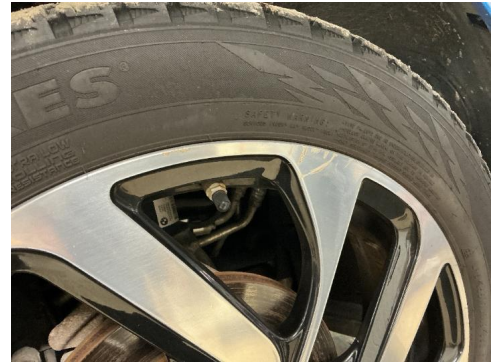
27. Felg

| Ref.Id | Repareres | Resultat | Beskrivelse |
|---|---|---|---|
| 66.8 | Felg | Vesentlig ripe / hakk inn til grunnmaterialet: | Høyre foran, Venstre foran |

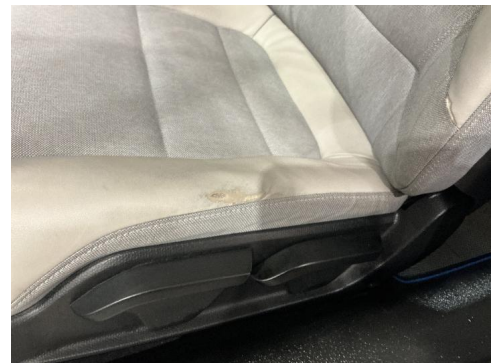
30. Seter

| Ref.Id | Repareres | Resultat | Beskrivelse |
|---|---|---|---|
| 98.3 | Seter | Hull/rift gjennom setetrekk: | Venstre foran |

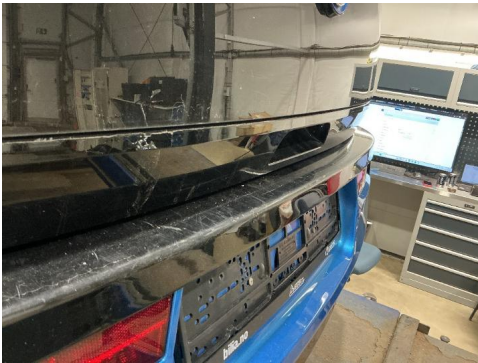
31. Støtfanger bak

| Ref.Id | Repareres | Resultat | Beskrivelse |
|---|---|---|---|
| 86.3 | | Lakkriper: | Støtfanger foran, Venstre bakdør, Høyre bakdør, Støtfanger bak, Høyre sidekanal |
| 86.4 | | Skadet: | Støtfanger bak |
